# Kontion koulun kuntotutkimusten esittely

KUHMON KUNNANHALLITUKSEN KOKOUS  
7.2.2023

Jussi Mertanen/ Aluepäällikkö, RI, RTA

7.2.2023

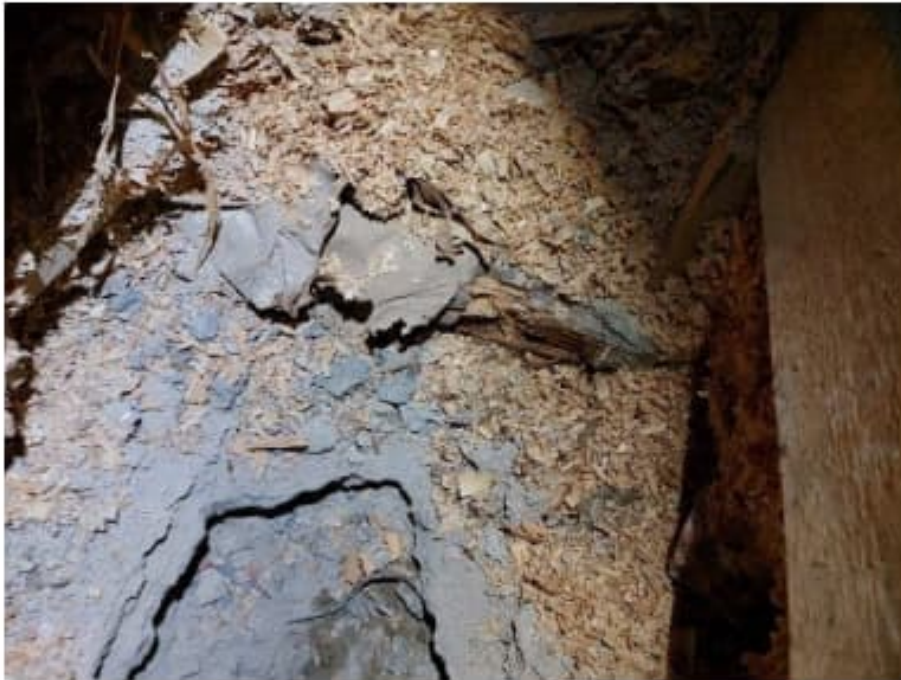
Kuva 20. Lattiarakenne on kannatettu maakosteaan betonia vasten olevien lankkujen varaan. Lankut todettiin lahonneeksi. AP4.

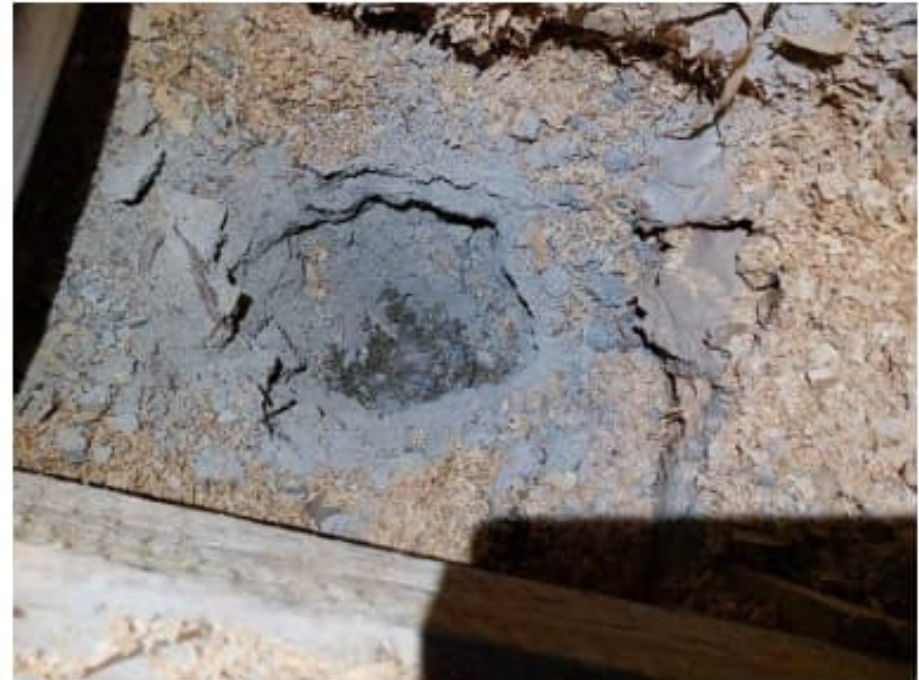
Kuva 21. Eristeenä olevasta kutterinlastusta otetussa näytteessä todettiin selvää mikrobikasvua materiaalissa. Betonin alla oleva hiekka oli tutkimushetkellä märkää. AP4.

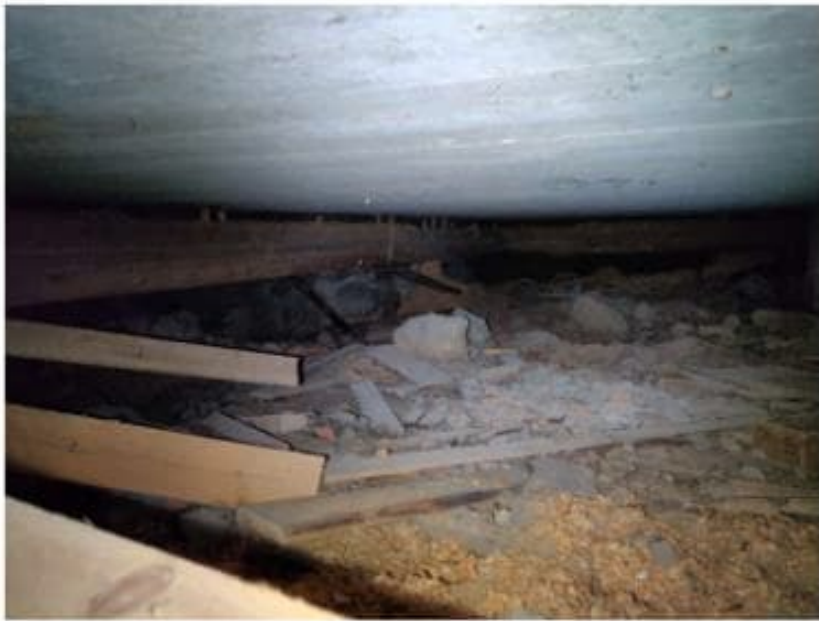
Kuva 10. Yleiskuva ryömintätilasta. Korkeus vaihtelee 200...700 mm välillä.

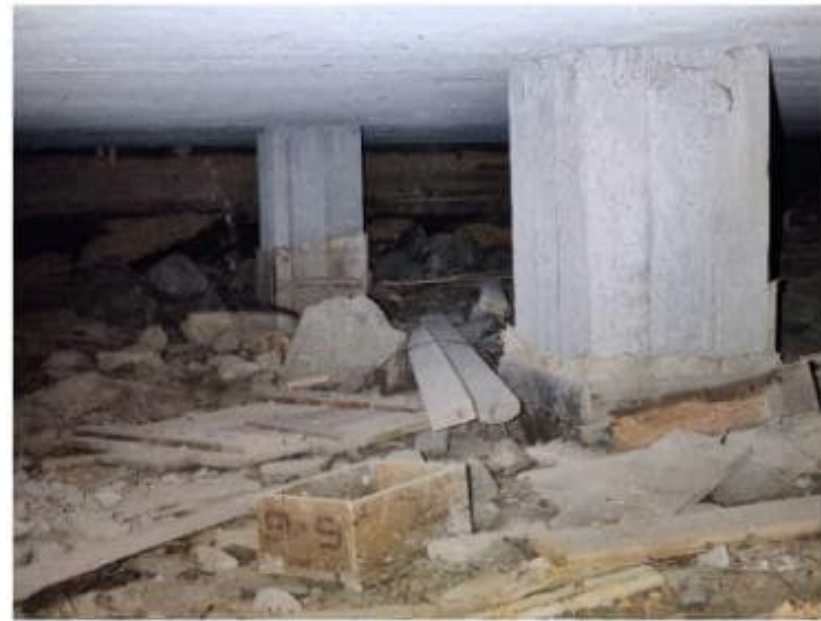
Kuva 11. Yleiskuva ryömintätilasta. Tilassa reilusti orgaanista ainesta kuten lautatavaraa.

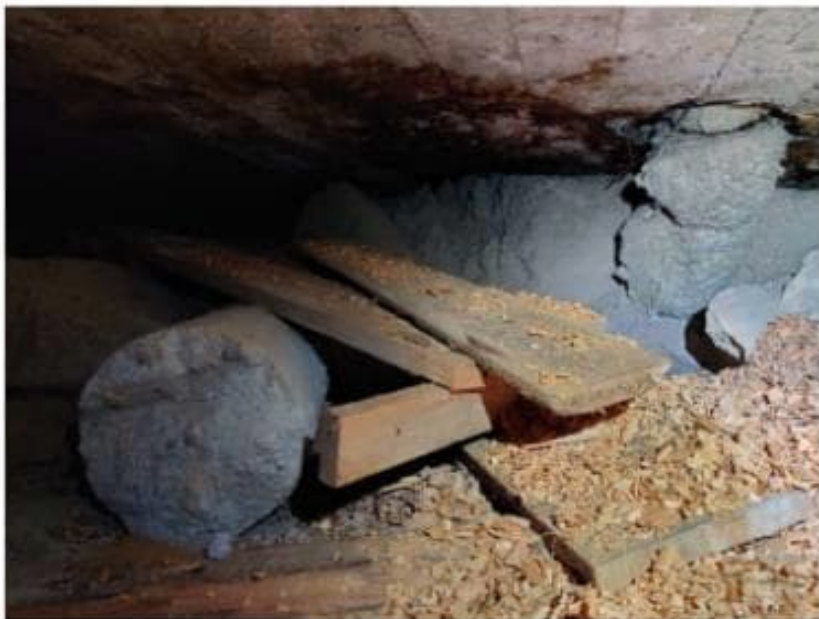
Kuva 12. Paikoin alapohjan eristeet ovat valuneet tilaan.

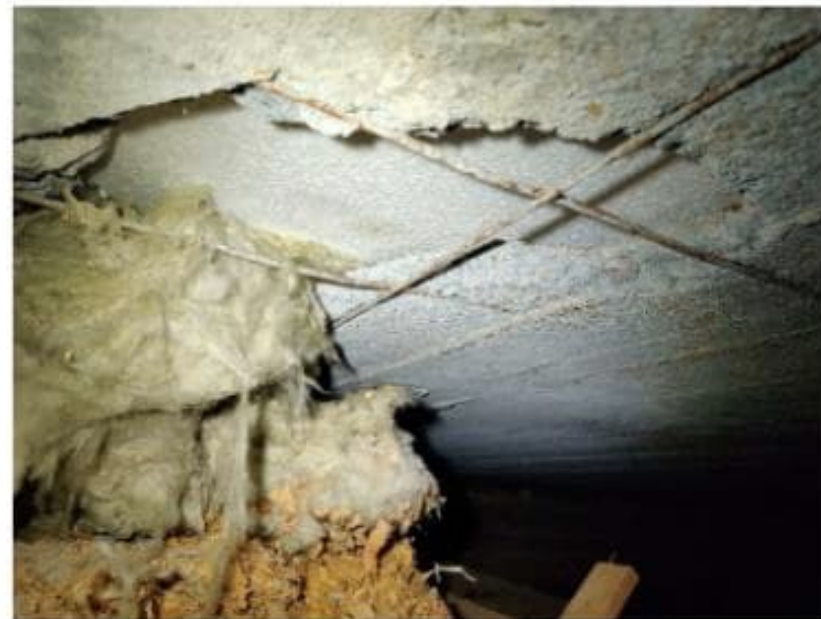
Kuva 13. Pohjalaatta on paikoin rikki. Sen paksuus vaihtelee muutamasta millistä useaan senttiin.

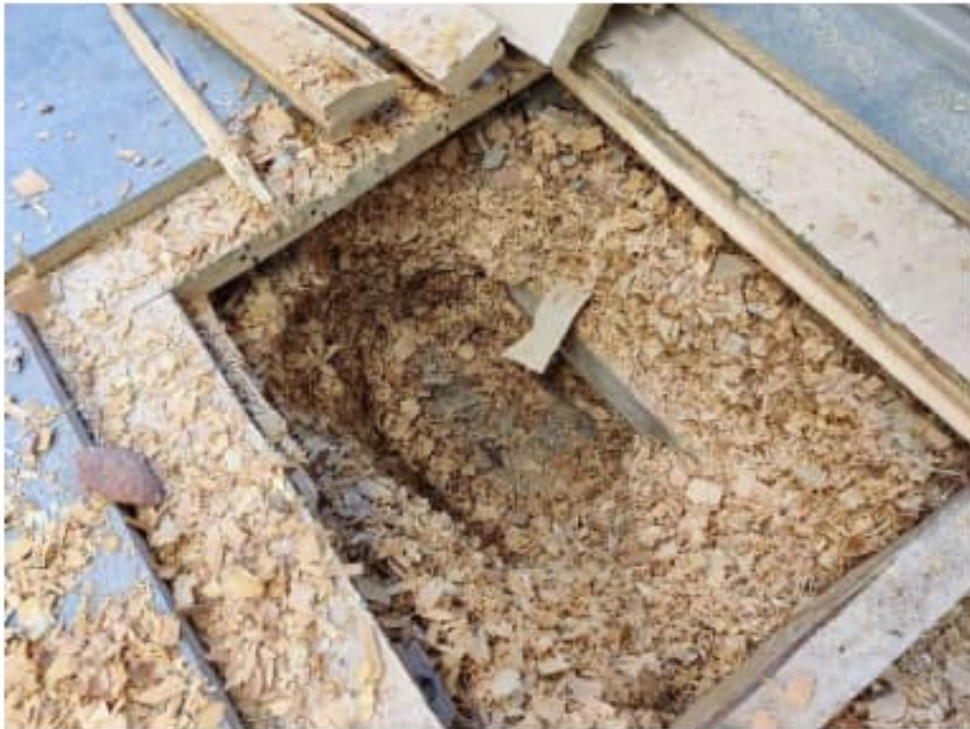
Kuva 37. Eristeenä olevasta kutterinlastusta otettiin sen alaosasta mikrobinäyte VP2 2.1. Myös siinä todettiin selvää mikrobikasvua materiaalissa. VP2.

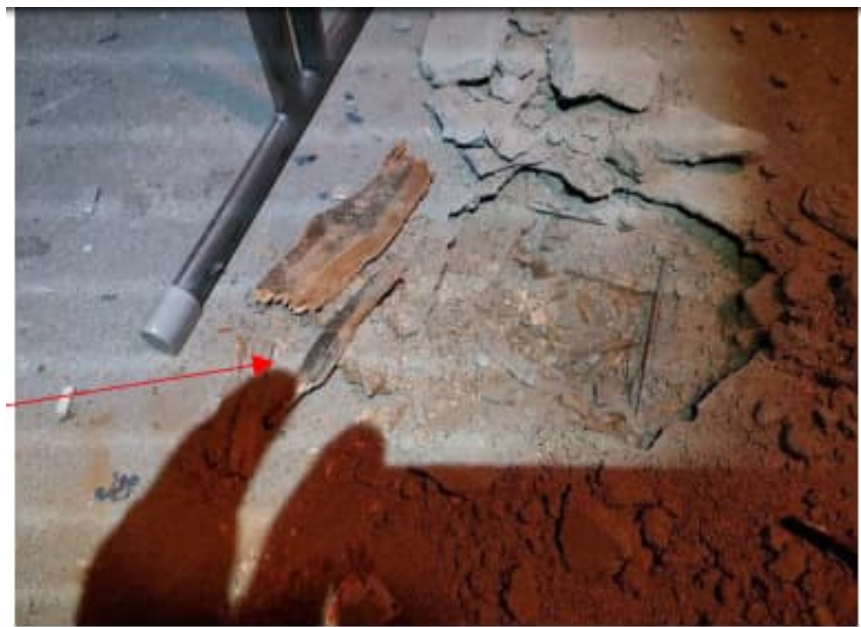
Kuva 97. Avauskohta PP1 tehtiin tilan keskivaiheille. Puusta otetussa näytteessä todettiin selvää mikrobikasvua materiaalissa.

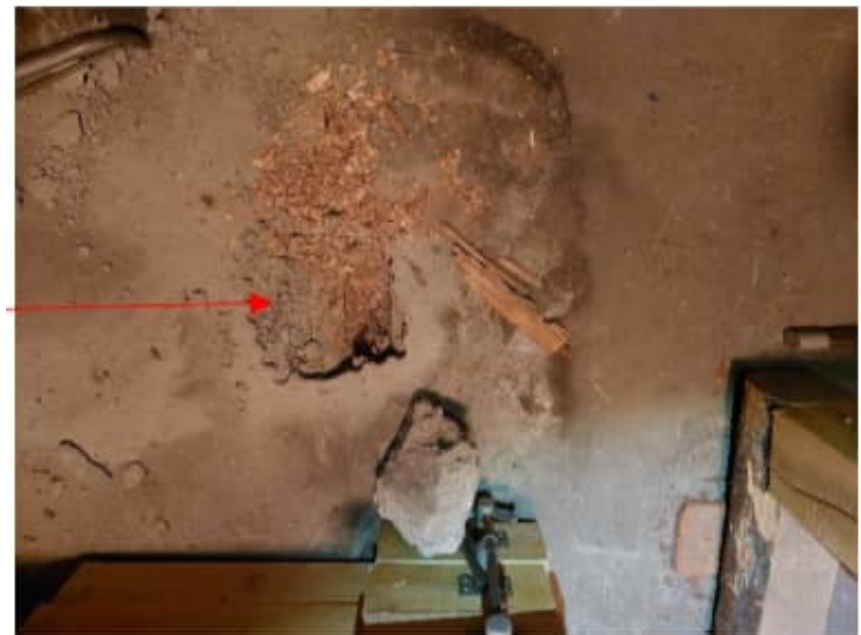
Kuva 99. Avauskohdasta aistittiin mikrobiperäistä hajua eristeestä sekä laudoituksesta.

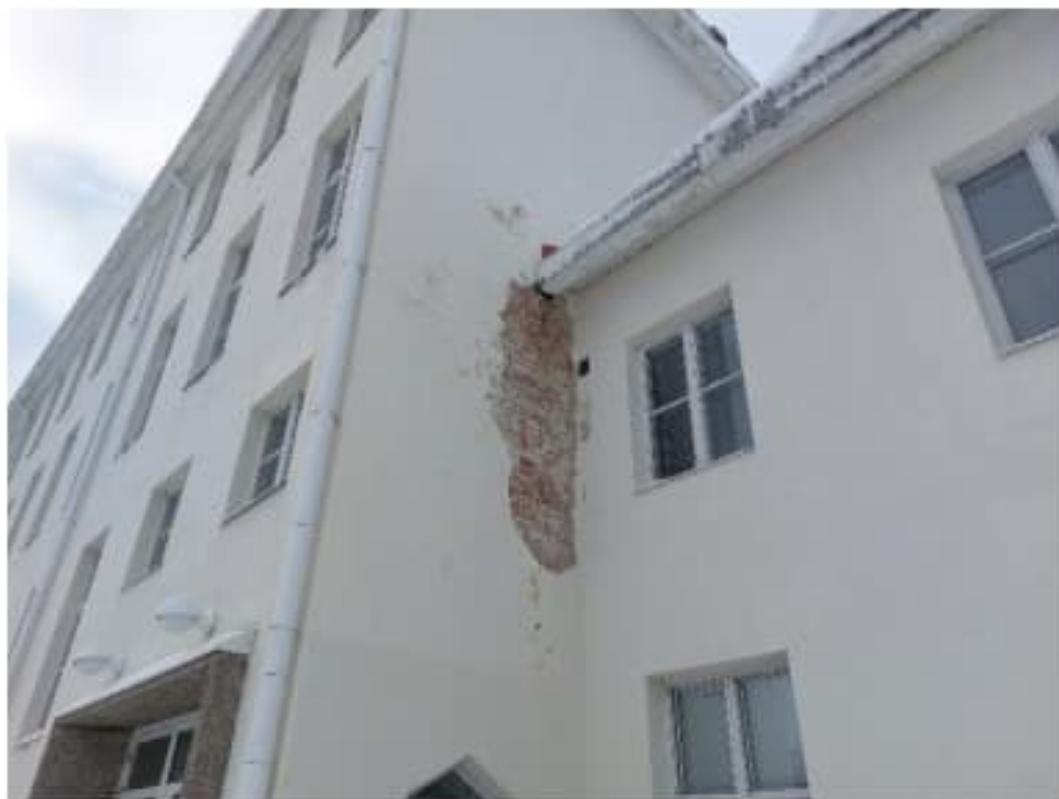
- Rakennuksen ulkoseinät ovat yleisesti massiivitiiliseiniä. Ulkoa katsoen julkisivussa on havaittavissa paikoin rapautumaa sadevesien puutteellisen johtamisen takia. Rakennuksen ikkunat on suurelta osin uusittu peruskorjauksen yhteydessä vuonna 1989. Sisäpihan ikkunoita ja saliin liittyviä ikkunoita ei ole uusittu, vaan ne ovat alkuperäisiä. Ulko-ovet on yleisesti uusittu peruskorjauksen yhteydessä.
- Rakennuksen patterisyvennyksissä on käytetty 30 mm paksua eristettä. Avauskohdassa eriste todettiin kosteaksi.
- Alkuperäisten ikkunoiden yhteydessä on käytetty tilkkeenä pellavarivettä. Siitä otetussa näytteessä todettiin selvää mikrobikasvua materiaalissa.

Kuva 81. Ulkoseinässä on paikoin havaittavissa sadevesien aiheuttamaa rapaumaa.

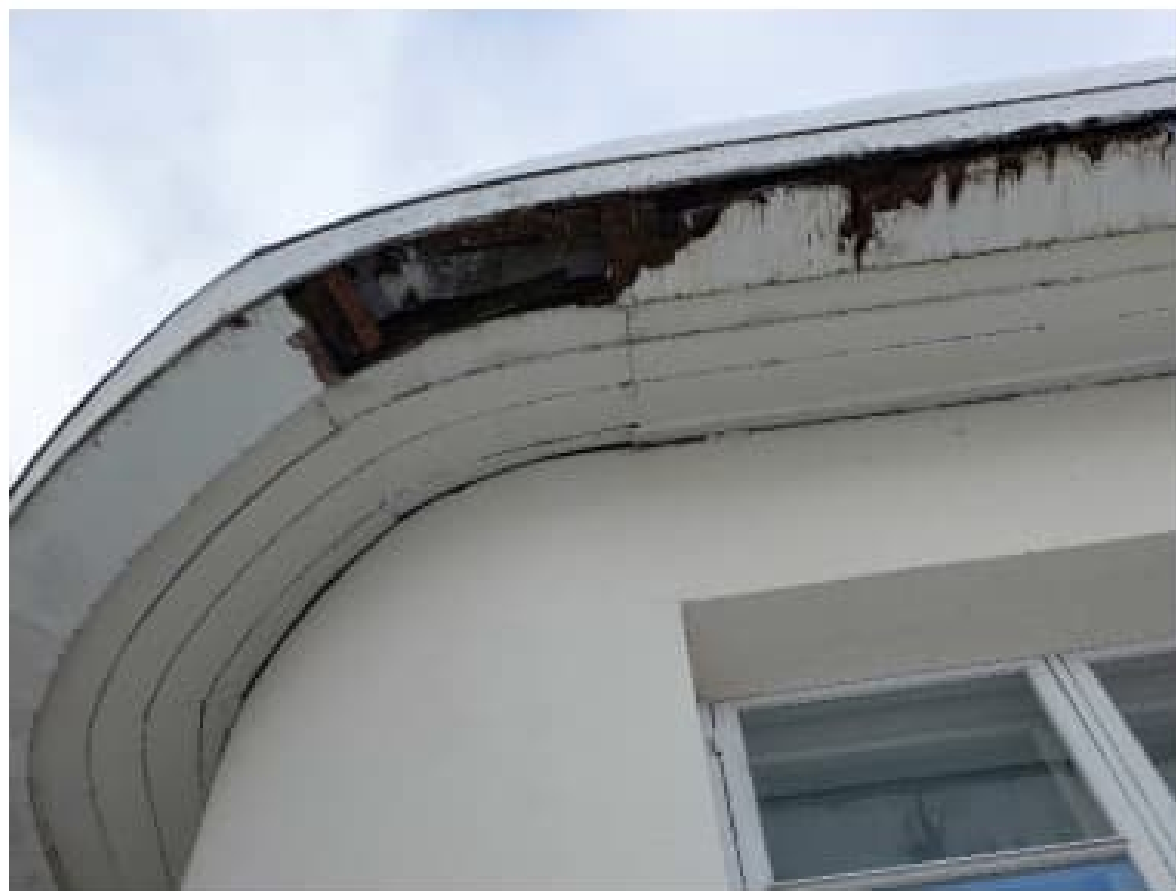
Rakennus sijaitsee loivassa rinteessä. Rakennuksen vierustalla maapinta on tasainen sen etuosalla sekä sisäpihalla. Siipiosien pitkillä sivuilla maapinta kaataa rakennuksesta poispäin. Lähtötietojen perusteella rakennuksen ympärillä on asfalttia ja nurmikko. Nurmikko on paikoin kiinni sokkelissa, tästä aiheutuu lievää kosteusrasitusta perustuksille.

Sadevedet on johdettu sadevesikourujen ja syöksytorvien kautta sadevesikaivoihin rakennuksen sisäpihalla, muilta sivuilta ei ole varmuutta Osa kourujen pohjista vuotaa, ja sadevesi pääsee kastelemaan ulkoseinää ja kourun ulkopuolella olevaa koteloa.

- salaoja- ja sadevesijärjestelmien uusiminen sekä patolevyn asentaminen perusmuuria vasten seuraavan peruskorjauksen yhteydessä
- maanpintojen muotoilu samassa yhteydessä
- sadevesikourujen uusiminen tai paikkaaminen
