MAISEMA- JA KAUPUNKIKUVASELVITYS

KUHMON KONTION KOULUN ALUE

SWECO INFRA & RAIL OY
OULU
LEENA PEHKONEN JA KAISA MÄKINIEMI

15.2.2022

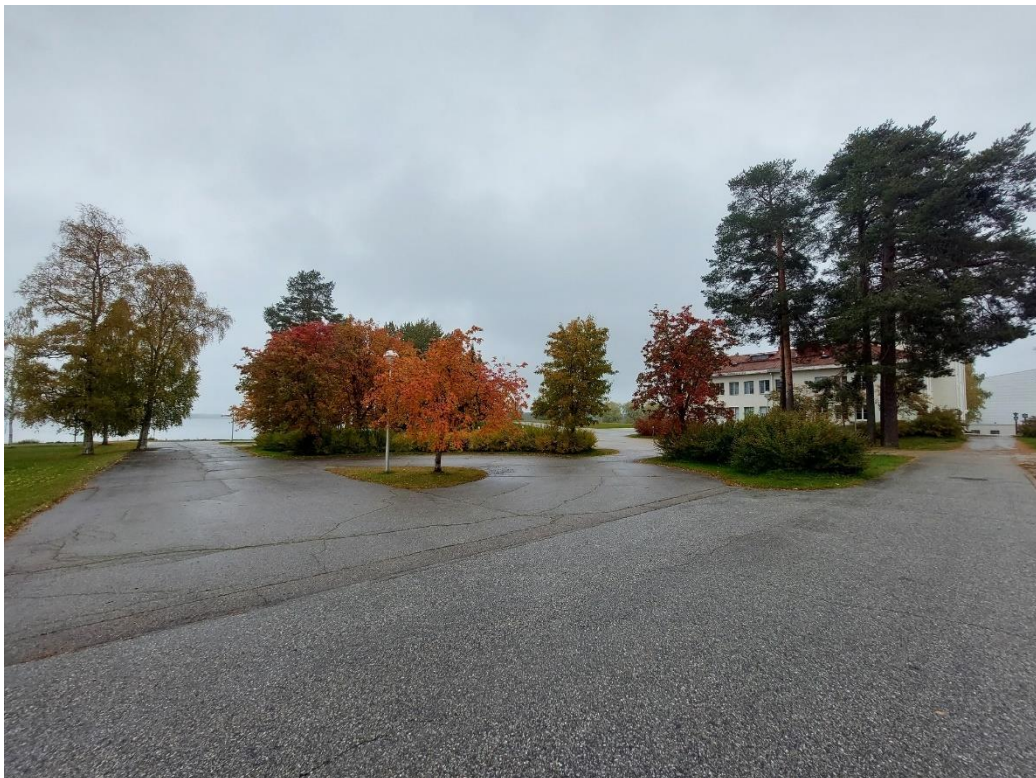
Selvitysalueen maasto laskee loivasti Kontionkadulta kohti Lammasjärveä.

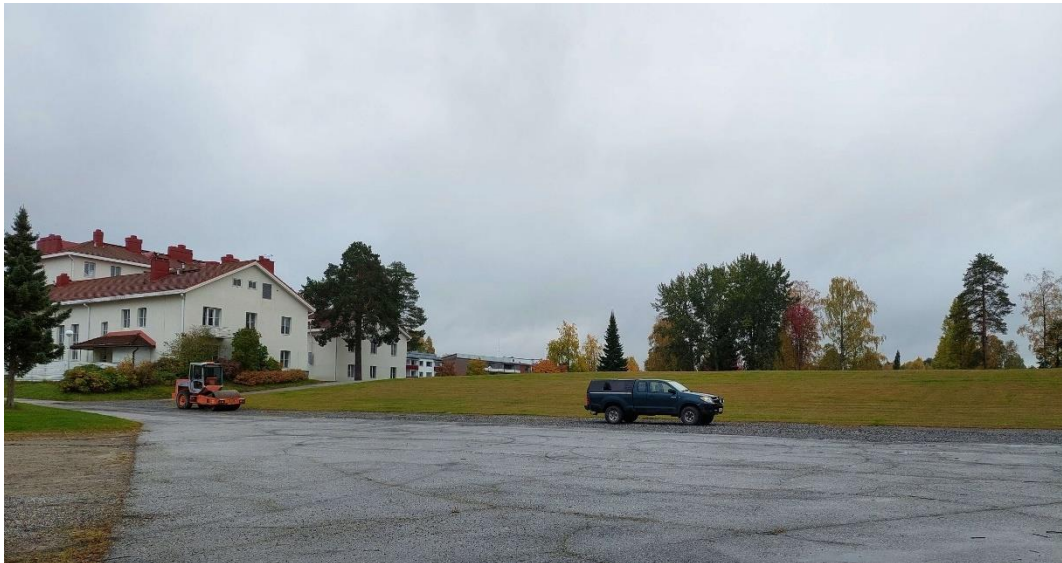
Näkymä Lammasjärven suunnasta kohti Kontion koulua. Maasto kohoaa jyrkkäpiirteisesti Kontion koulun lähiympäristössä.

Kontion koulun lähiympäristössä maasto on muuta aluetta korkeammalla. Lammasjärven suunnasta selvitysalueetta tarkasteltaessa, Kontion koulu hallitsee muuta ympäristöä sijoituessaan maaston korkeimmalle kohdalle.

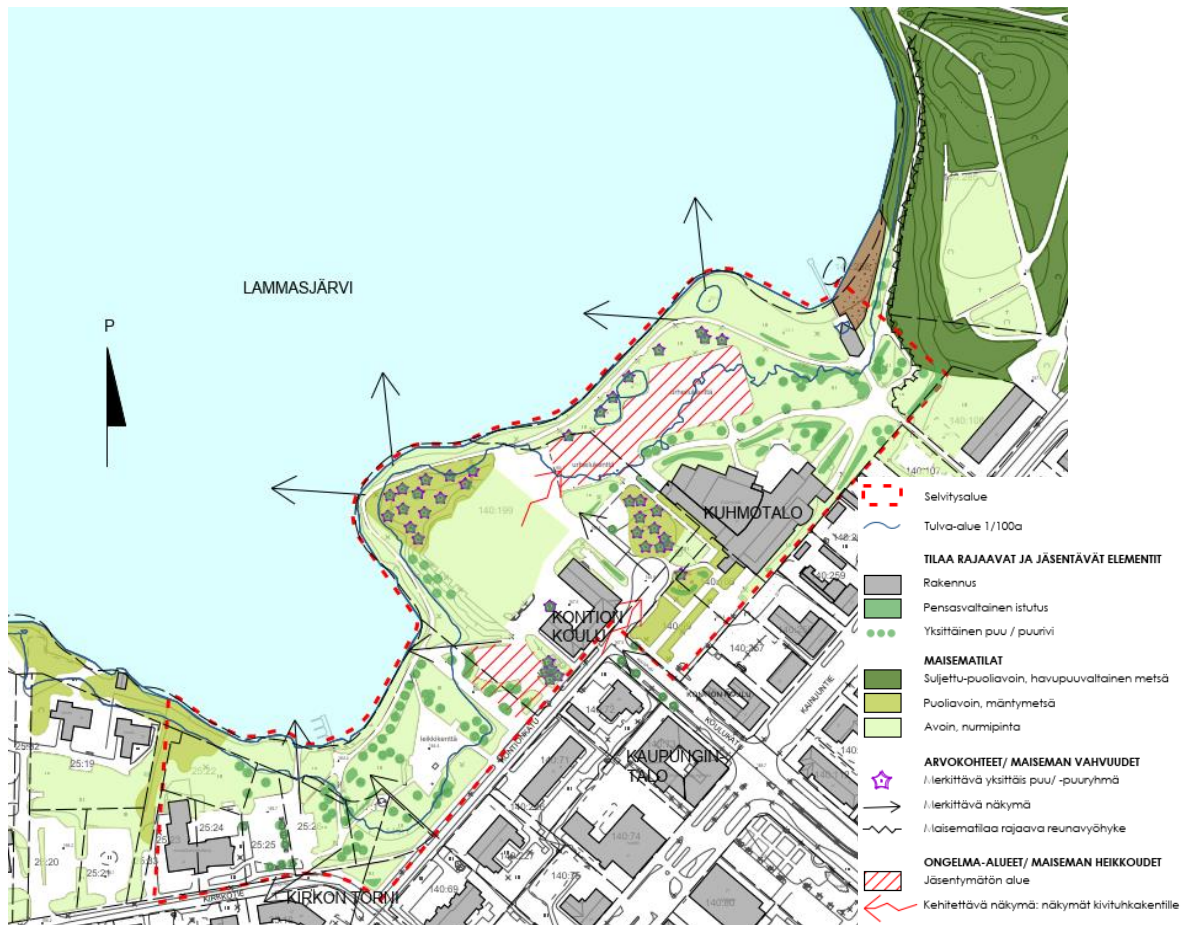
Selvitysalueen maisemakuva on esitetty liitekartalla 1, Analyysikartta, maisemakuva.

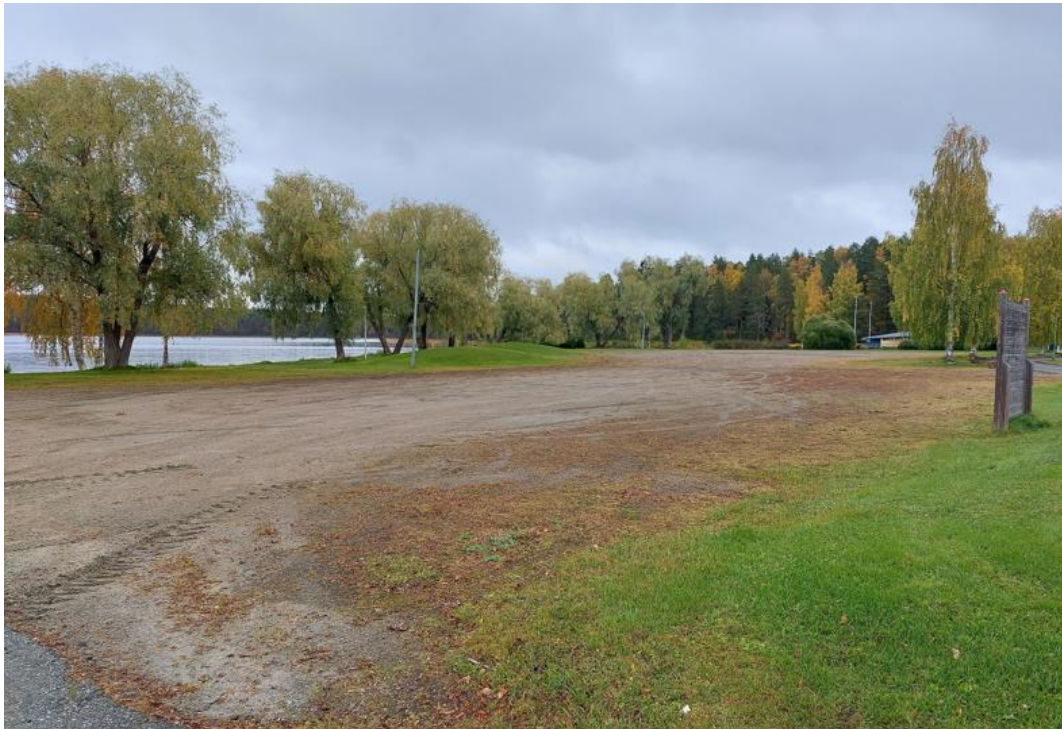
Jäsentymätön, epämääräinen ja vailla käyttöä oleva kenttäalue Kuhmo -talon ja Lammasjärven välissä.

Kuhmo -talon ja rannan väliin jäävät kivituhkapintaiset pelikentät avautuvat epämääräisenä, polveilevana alueena ympäristöönsä. Lisäksi Kontion koulun läheisyydessä oleva pysäköintialue näyttäytyy epämääräisenä alueena.

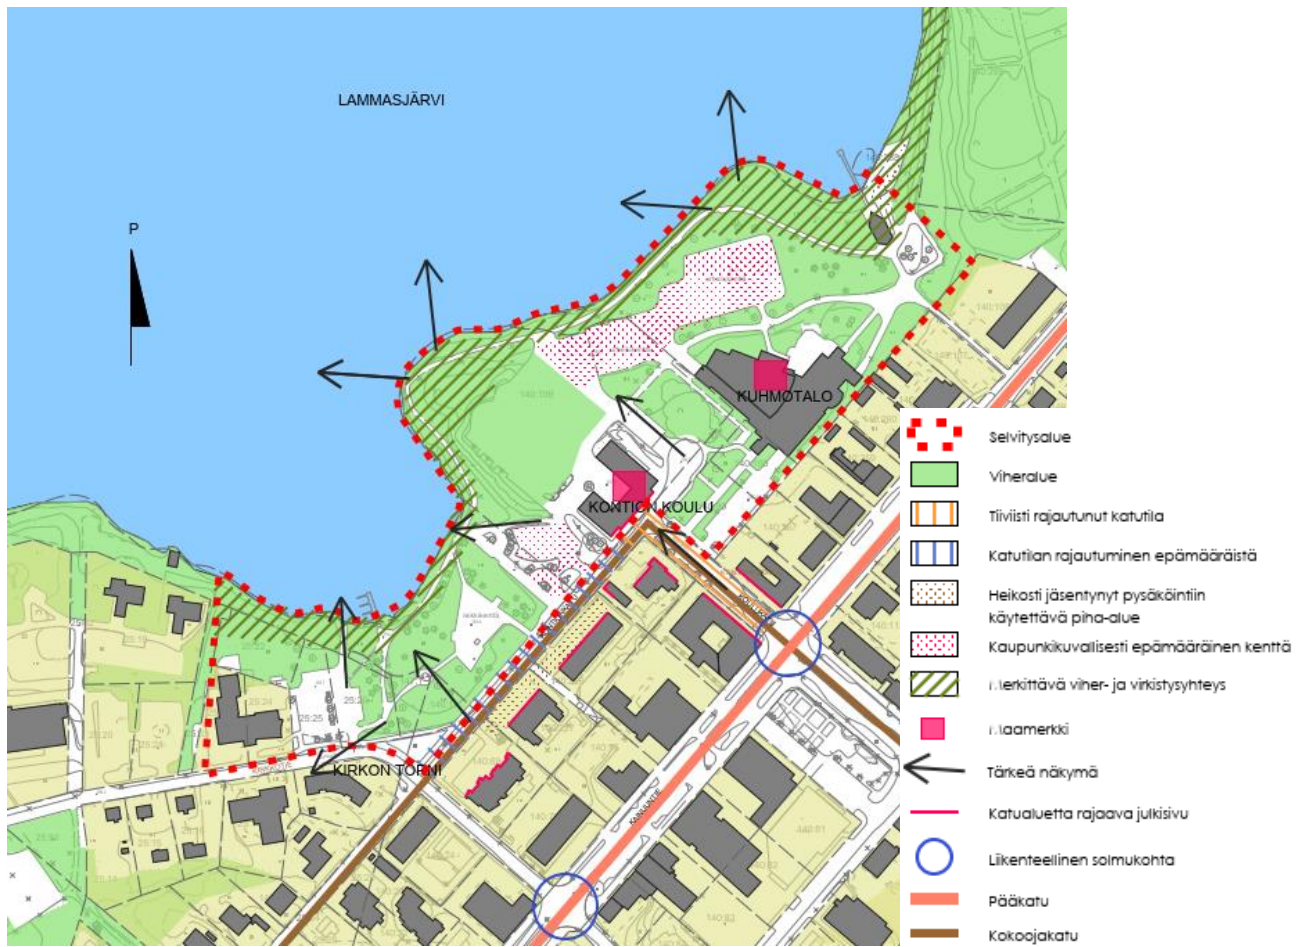
Selvitysalueen kaupunkikuva-analyysi on osoitettu liitekartalla 2, kaupunkikuva-analyysi.

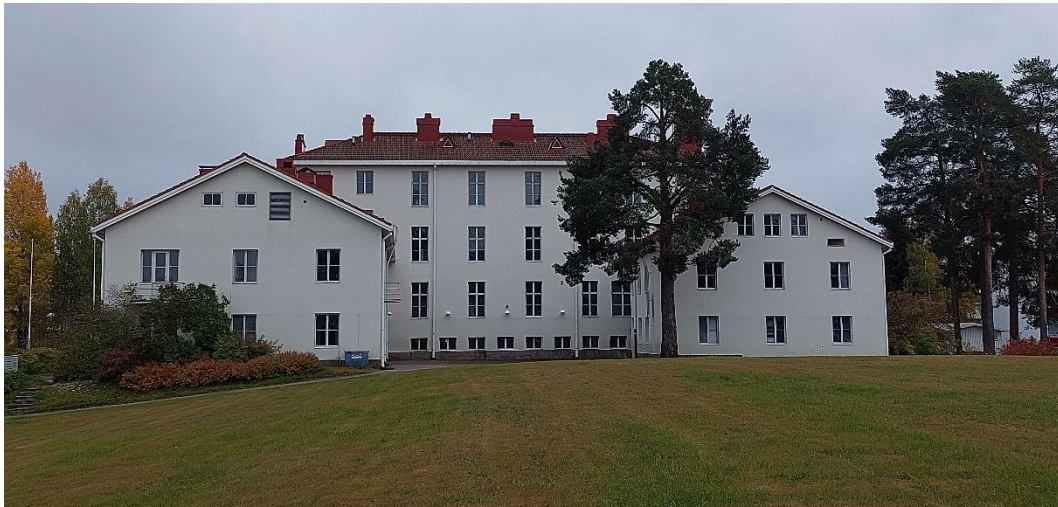
Kontion koulu pihan puolelta. Kaksikerroksiset siipiosat rajaavat keskelleen pienen piha-alueen. Koulun nurkalla kasvaa komea mänty, joka erottuu miljöössä omaleimaisuutta luovana merkkipuuna.

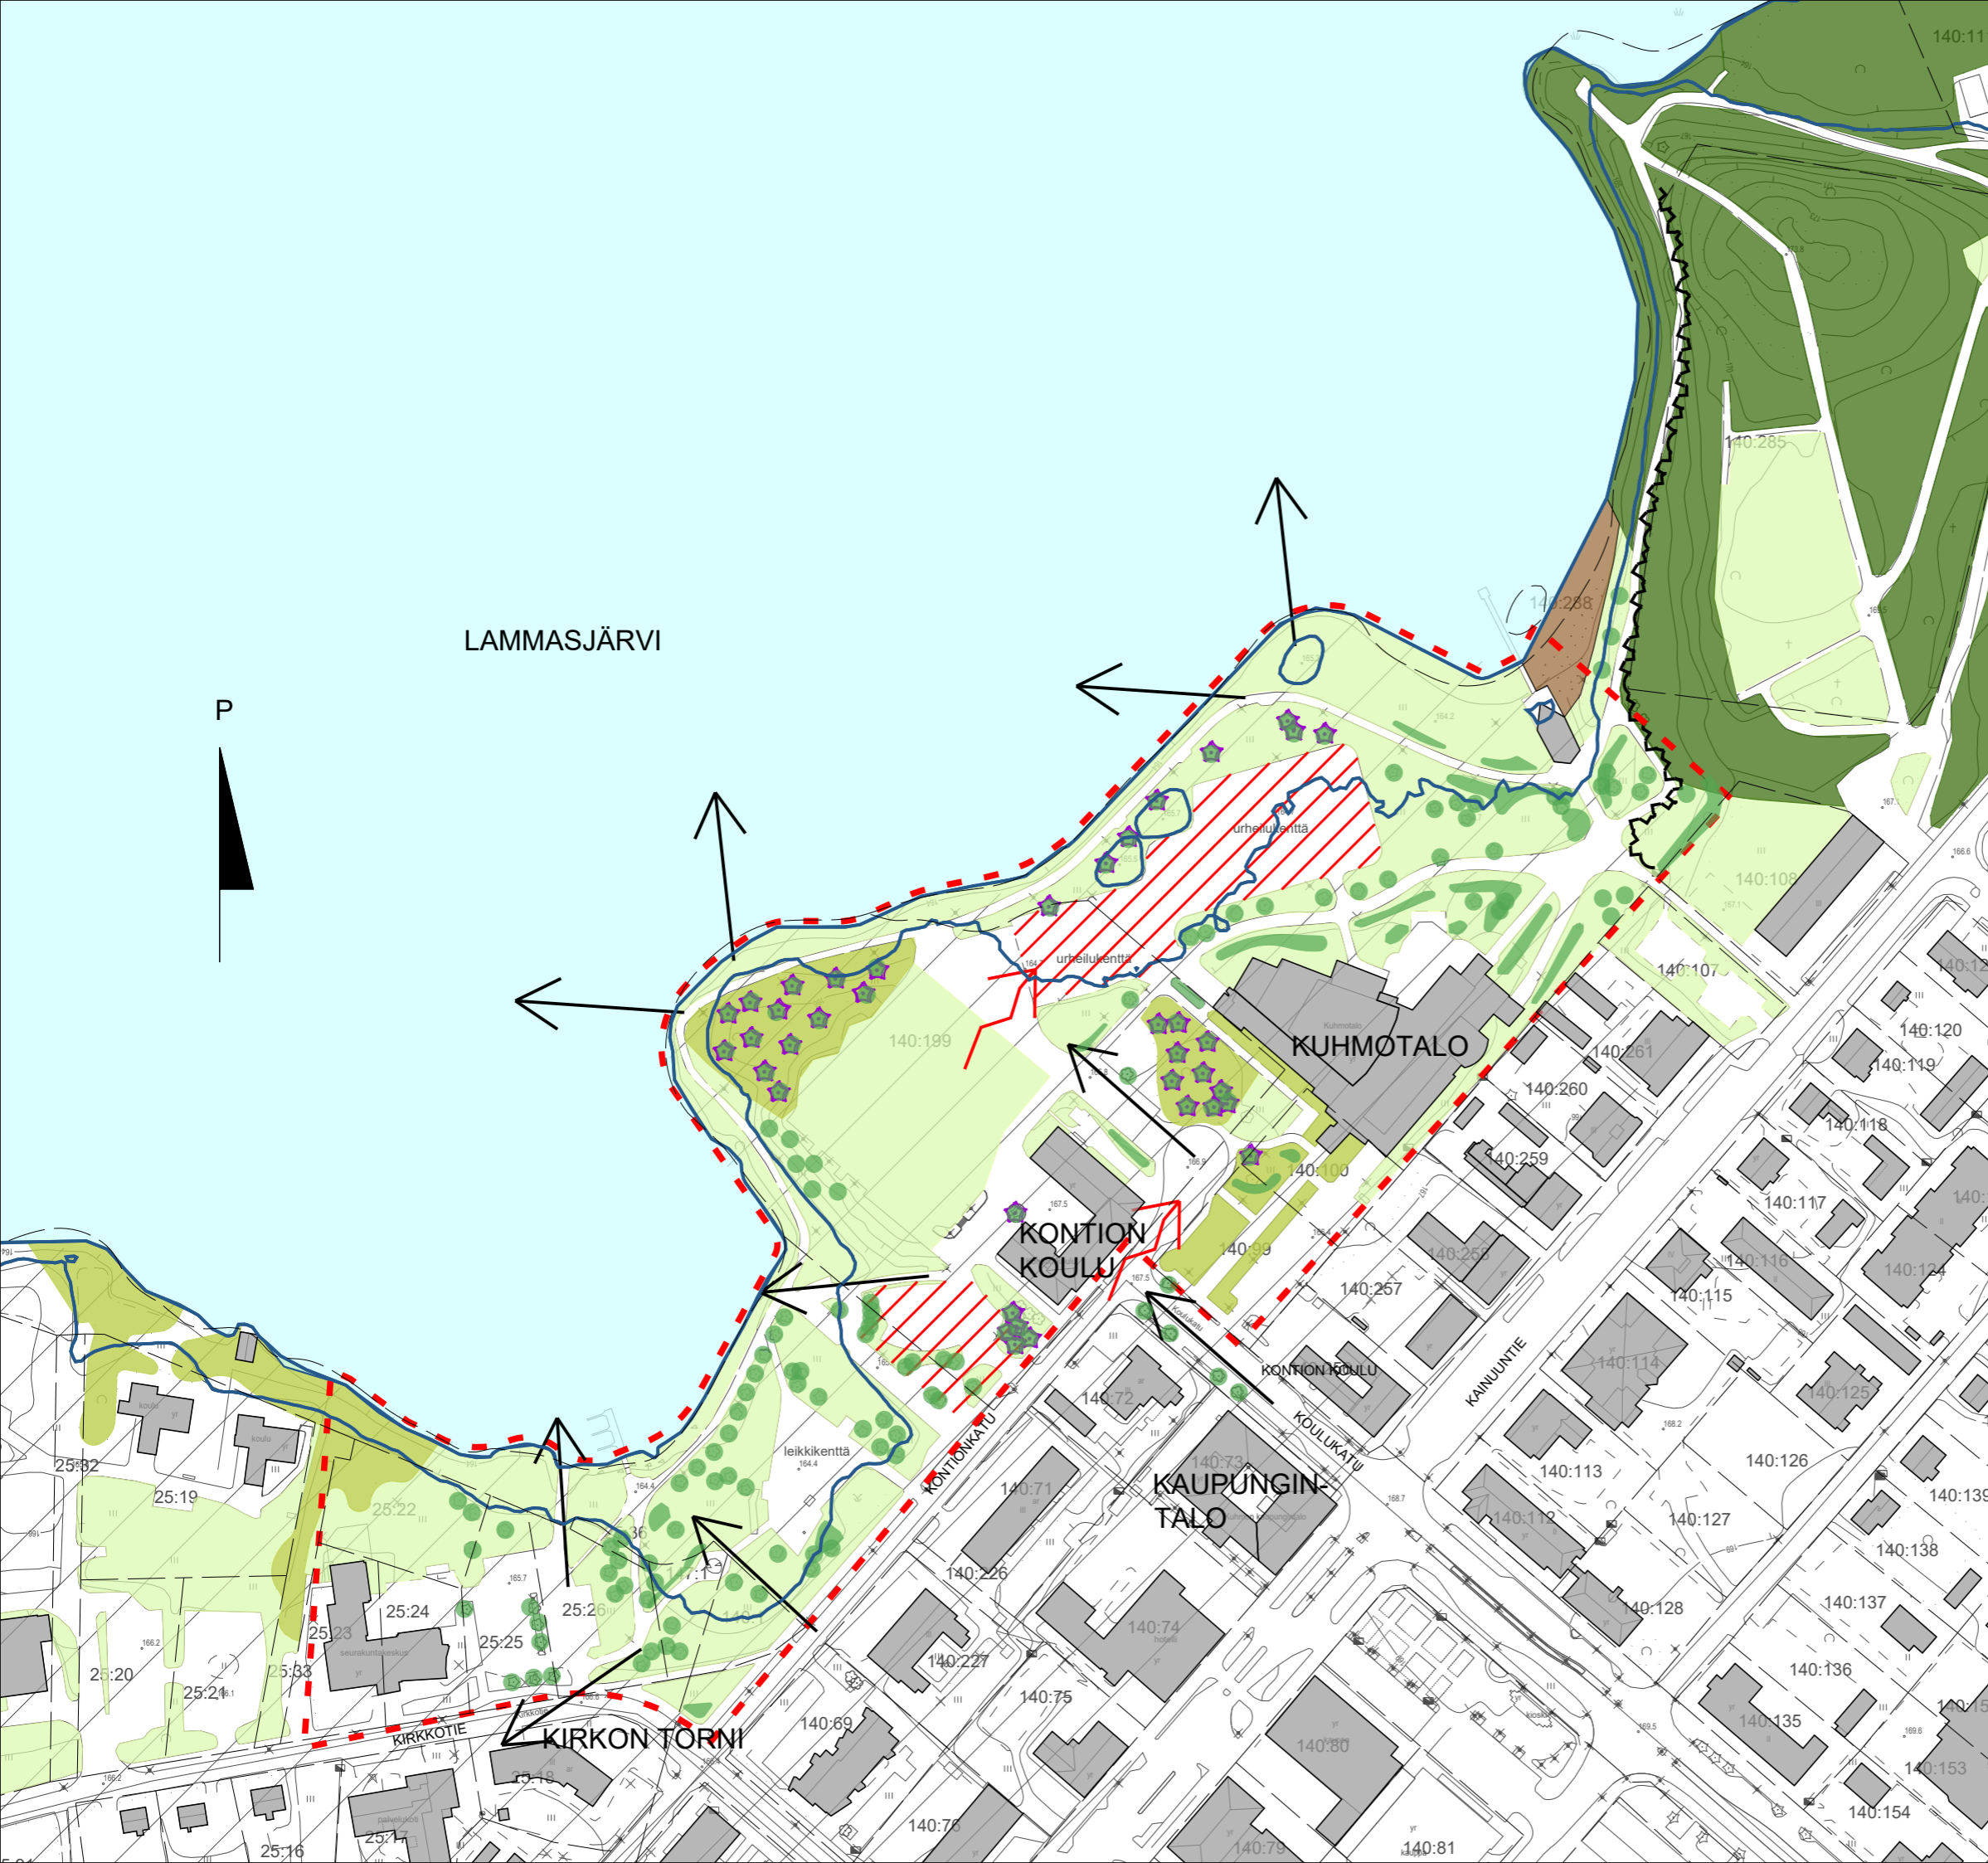
-   Selvitysalue
-   Tulva-alue 1/100a
-   Valtakunnallisesti arvokas kulttuuriympäristö
- TILAA RAJAAVAT JA JÄSENTÄVÄT ELEMENTIT**
 -   Rakennus
 -   Pensasvaltainen istutus
 -   Yksittäinen puu / puurivi
- MAISEMATILAT**
 -   Suljettu-puoliavoin, havupuuvaltainen metsä
 -   Puoliavoin, mäntymetsä
 -   Avoin, numpipinta
- ARVOKOHEET/ MAISEMAN VAHVUUDET**
 -   Merkittävä yksittäis puu/ -puuryhmä
 -   Merkittävä näkymä
 -   Maisematilaa rajaava reunavyöhyke
- ONGELMA-ALUEET/ MAISEMAN HEIKKOUEDET**
 -   Jäsentymätön alue
 -   Kehitettävä näkymä: näkymät kivituhkakentille

Kuhmon Kontion koulun ja ympäristön maisema- ja kaupunkikuvallinen analyysi

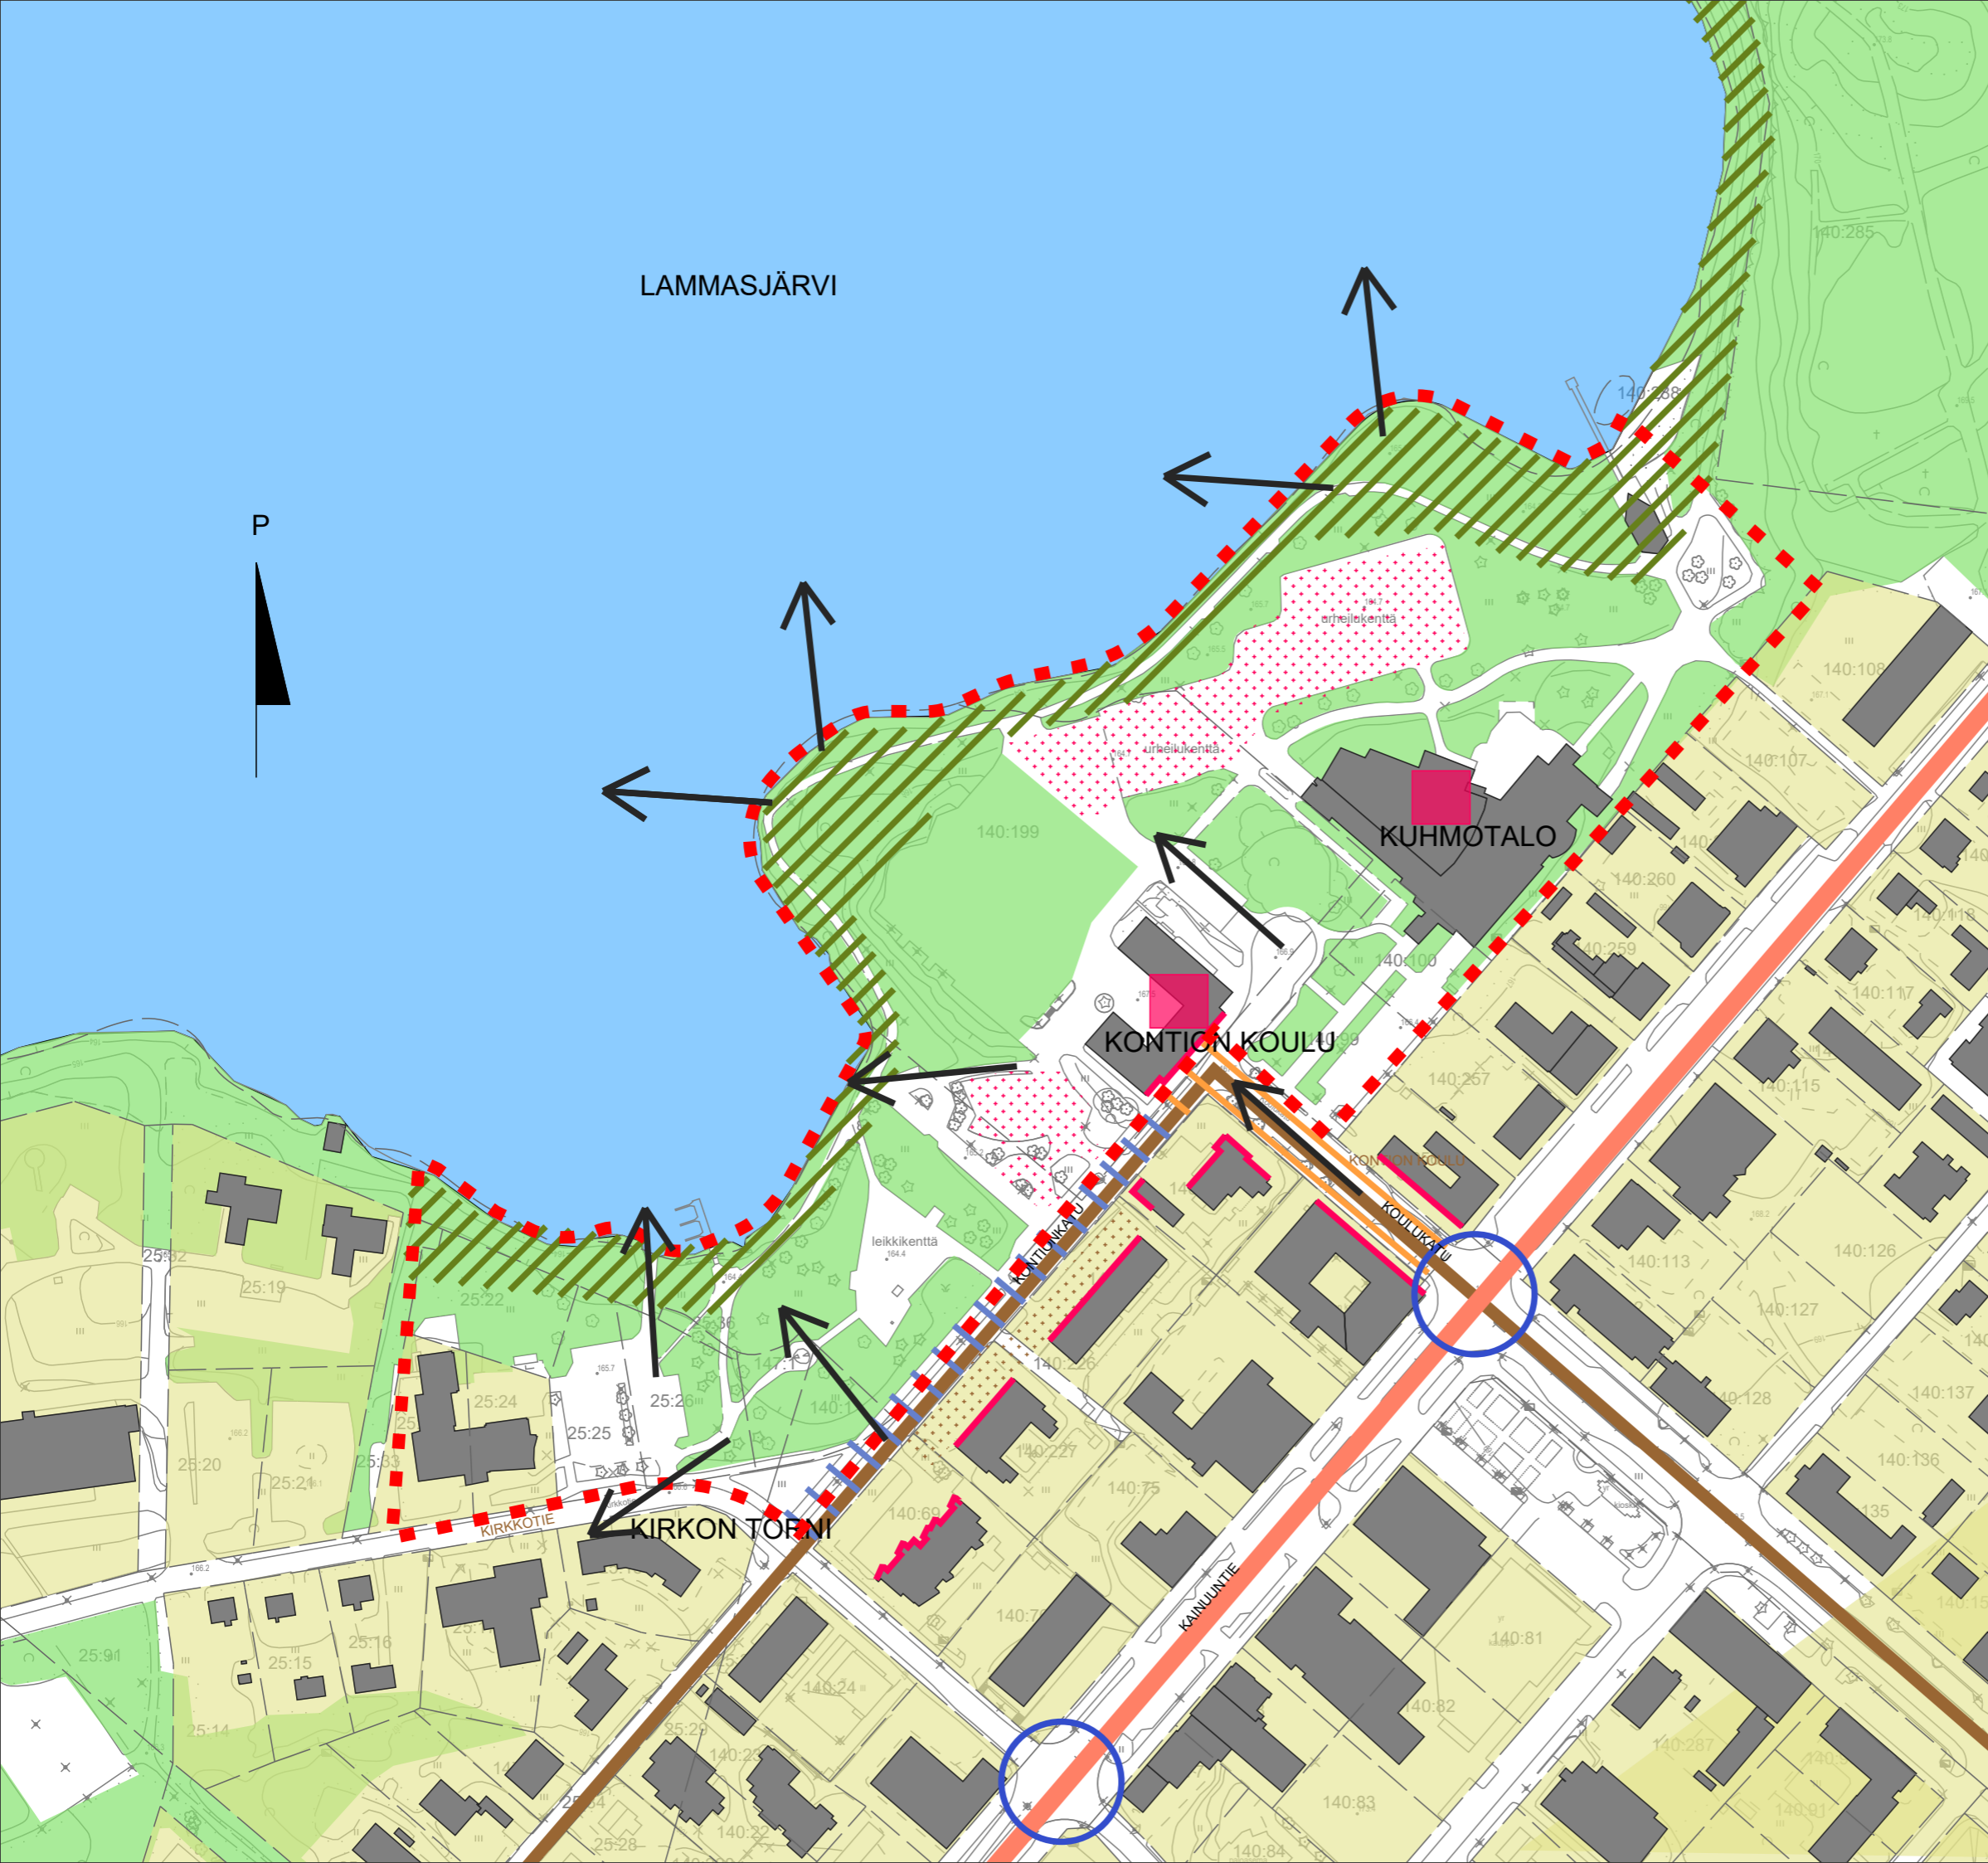
-   Selvitysalue
-   Viheralue
-   Tiiviisti rajautunut katutila
-   Katutilan rajautuminen epämääräistä
-   Heikosti jäsentynyt pysäköintiin käytettävä piha-alue
-   Kaupunkikuvallisesti epämääräinen kenttä
-   Merkittävä viher- ja virkistysyhteys
-   Maamerkki
-   Tärkeä näkymä
-   Katualuetta rajaava julkisivu
-   Liikenteellinen solmukohta
-   Pääkatu
-   Kokoojkatu
