KUHMON KIRKON ESTEETTÖMYYSKORJAUKS IEN TILANNE

Kuhmon kirkko, Kirkkotie 11

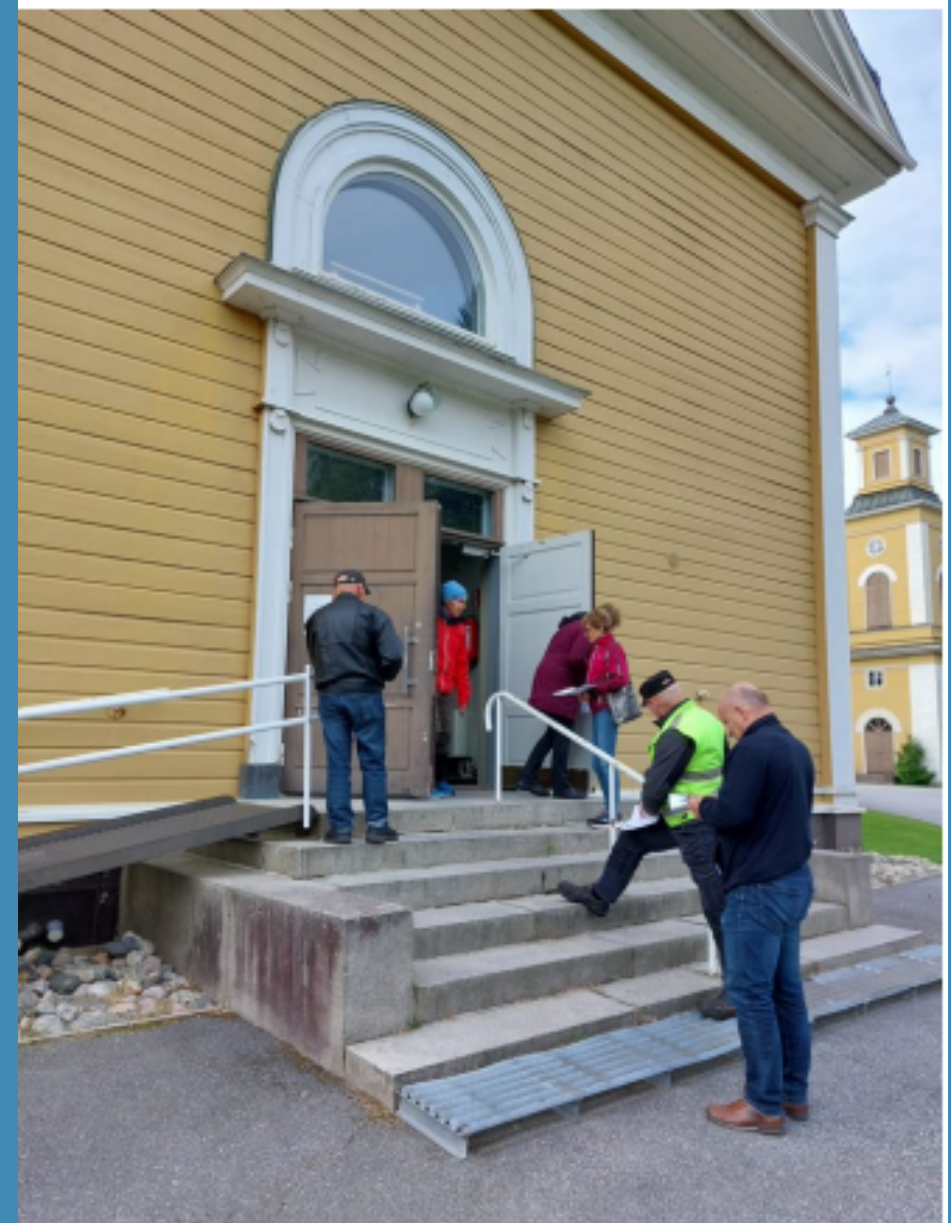
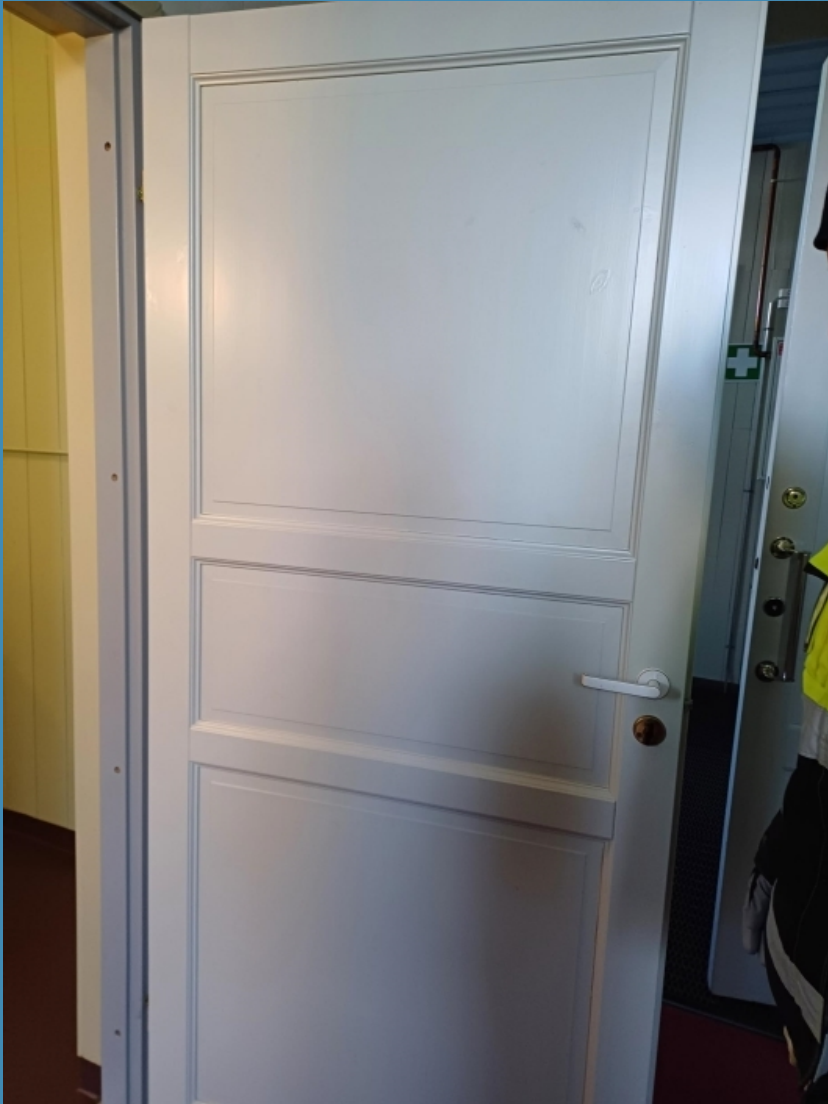
Ennen

Kirkossa ei ole korjattu edellisessä kartoituksessa huomioituja puutteita. Ulkona kaiteen korkeus on matalahko, pitäisi alkaa maan tasasta. Huomionauha puuttuu sekä portaiden alussa että luiskassa sekä ulkona että sisällä alttarilla, luiskaopaste puuttuu. Portaissa kynnykset on korkeat. Ulko-ovella pyörätuolilla kääntyminen on haasteellista: on putoamisvaara, ovikello puuttuu, ovia ei saa auki.
