# Kontion koulun kuntotutkimusten esittely

KUHMON KUNNANHALLITUKSEN KOKOUS  
7.2.2023

Jussi Mertanen/ Aluepäällikkö, RI, RTA

7.2.2023

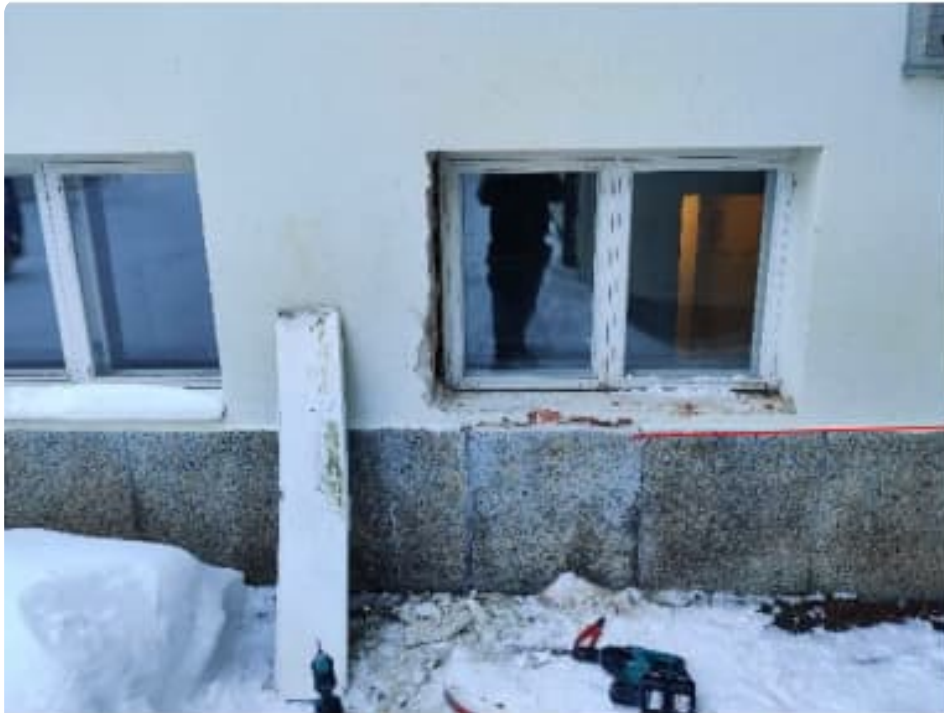
- Rakennuksen ulkoseinät ovat yleisesti massiivitiiliseiniä. Ulkoa katsoen julkisivussa on havaittavissa paikoin rapautumaa sadevesien puutteellisen johtamisen takia. Rakennuksen ikkunat on suurelta osin uusittu peruskorjauksen yhteydessä vuonna 1989. Sisäpihan ikkunoita ja saliin liittyviä ikkunoita ei ole uusittu, vaan ne ovat alkuperäisiä. Ulko-ovet on yleisesti uusittu peruskorjauksen yhteydessä.
- Rakennuksen patterisyvennyksissä on käytetty 30 mm paksua eristettä. Avauskohdassa eriste todettiin kosteaksi.
- Alkuperäisten ikkunoiden yhteydessä on käytetty tilkkeenä pellavarivettä. Siitä otetussa näytteessä todettiin selvää mikrobikasvua materiaalissa.

Kuva 62. Rakennetta tutkittiin poistamalla ikkunapelti sisäpihan puolella.
