RAKENUSHISTORIASELVITYS

KUHMO – KONTION KOULU

Kontion koulu on valmistunut vuonna 1950. Koulurakennuksen on suunnitellut Arkkitehtuuritoimisto Lappi-Seppälä & Martas Oy Helsingistä. Rakennus on tunnettu myös nimillä Kuhmon kirkonkylän kansakoulu ja Kivikoulu.

Rakennushistoriaselvityksen on laatinut arkkitehti, TKT Kaisa Mäkinie mi Sweco Ympäristö Oy:stä. Selostuksen kuvat Kaisa Mäkinie mi, jos ei toisin mainita.

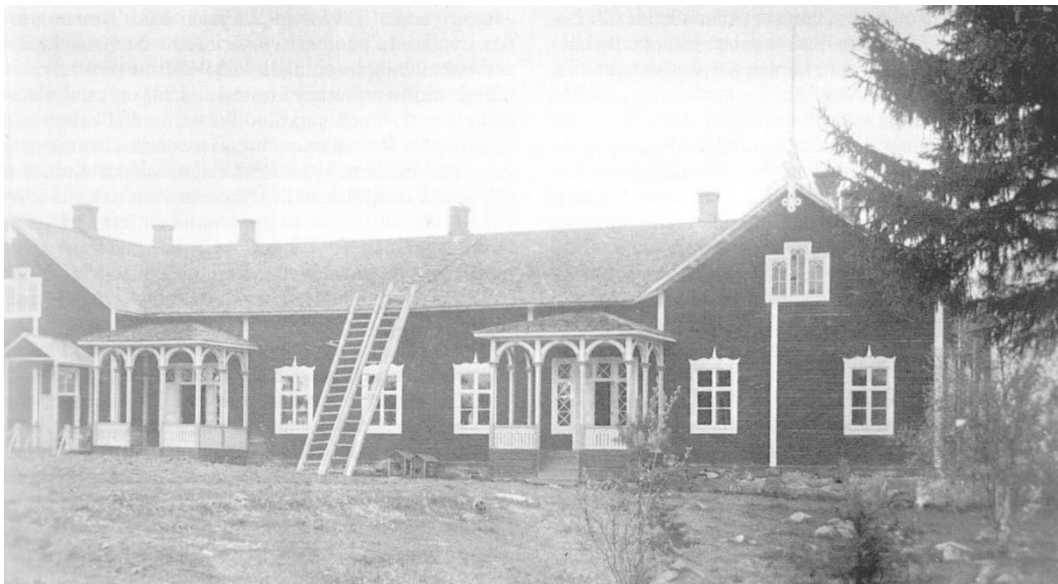
Kuhmon kirkonkylän kansakoulu 1920-luvulla. (Kuva Wilmi 2003, alkuperäinen lähde Leo Pulkkinen kokoelma).

Kuhmon kirkonkylän kansakoulu oli kookas yksikerroksinen hirsirakennus, jossa oli korkea ullakko ja molemmissa päissä poikkipäädyt. Julkisivut olivat laudoittamattomat, katteena oli pärekate. Rakennuksessa oli kaksi koristeellista, aumakattoista avokuistia, joissa kattoa kannattelevien pilareiden välissä oli puolikaaren muotoiset koristelistoitukset. Omaleimaisina piirteinä erottuivat myös ikkunoiden yläpuolella koristeelliset listoitukset sekä kuistien kohdalla siropuitteiset vinoruutuikkunat. Julkisivuissa on paikoin uusrenessanssin tyylipiirteitä. Paikoin koristeaiheissa lienee venäläisiä vaikutteita.

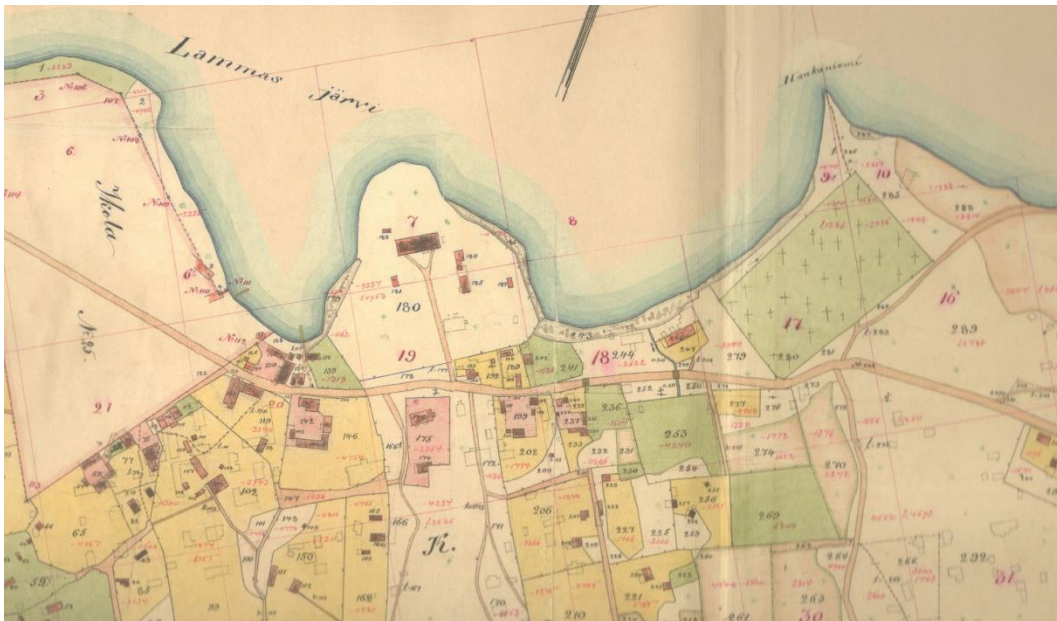
Karttaote, Kartta Kuhmoniemen kunnan yhteismaasta Korpisalmen kylässä Kajaanin kihlakuntaa ja Oulun lääninä, 1903. (Karttaote Wilmi 2003). Kirkonkylän kansakoulu näkyy kartalla numerolla 7. Pihapiiriin kuuluu kookkaan koulurakennuksen lisäksi talousrakennuksia.

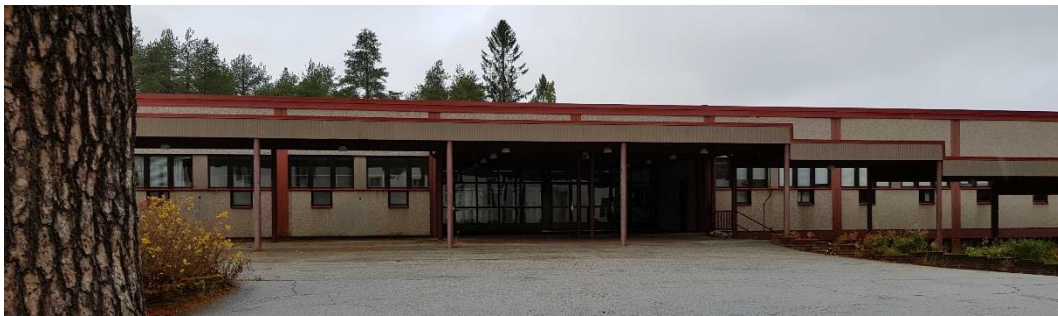
Uudempi koulurakennus on valmistunut vuonna 1973. Se sijaitsee rannan tuntumassa vanhan Kontion koulun takana.

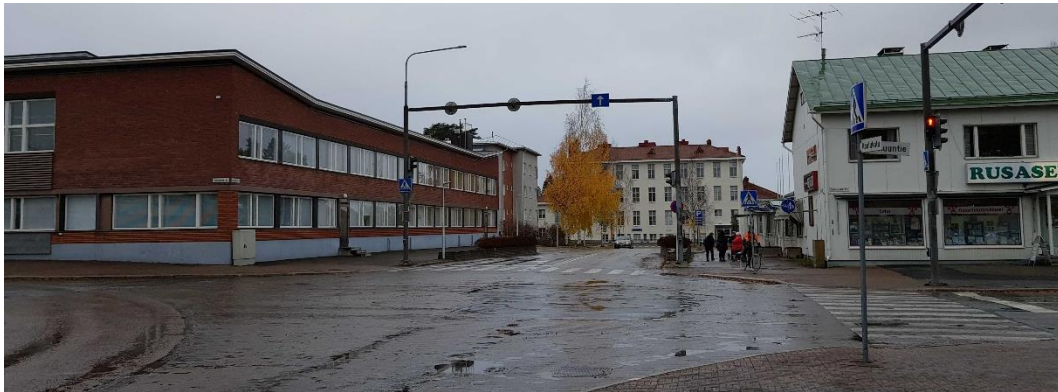
Kontion koulu muodostaa kaupunkikuvassa erottuvan kohokohdan ja päätteen Koulukadulle, joka on toinen Kuhmon keskustan pääkaduista. Kuvassa vasemmalla näkyy punatiilinen Kuhmon kaupungintalo.

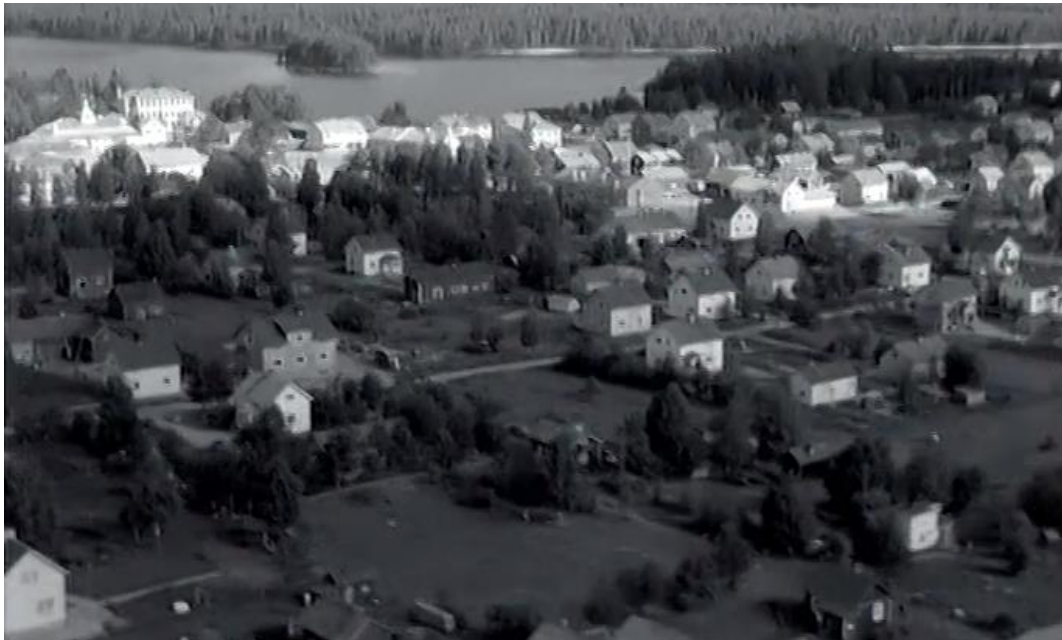
Kuhmon kirkonkylä vuonna 1959. Kuvakaappaus kunnan esittelyelokuvasta Kuhmo – kappale Korpikainuuta (www.elavamuisti.fi). Vuonna 1950 valmistunut Kuhmon kirkonkylän kansakoulu (nykyinen Kontion koulu) erottuu muuta rakennuskantaa korkeampana merkkirakennuksena. Rakennuksen merkitystä korostaa sen sijainti taajamakuvallisesti keskeisellä paikalla järven rannassa Koulukadun päätteenä. Koulurakennuksen lähistöllä kuvassa näkyvä tornillinen rakennus on toinen Kuhmon keskusta-alueen tärkeistä merkkirakennuksista, Korpilinna. Korpilinna purettiin 1970-luvun vaihteessa.

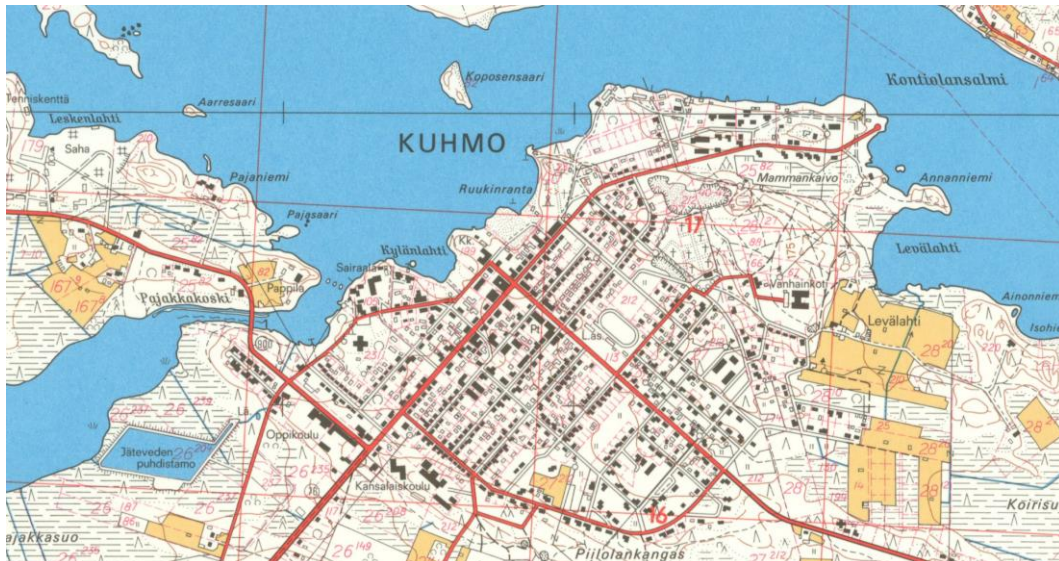
Kuhmon kirkonkylä vuonna 1975. Taajaman sisäisinä pääkatuina erottuvat lounas-koillisuuntainen Kainuuntie ja sen kanssa risteävä luode-kaakkoisuuntainen Koulukatu. Kontion koulu näkyy Koulukadun luoteen puoleisena päätteenä. Kontionkatu kulkee Kainuuntien rinnalla koulun kohdalta lounaan suuntaan. Kontionkadusta erkaneva Kirkkotie näkyy kartalla yhtenä taajaman pääkaduista.

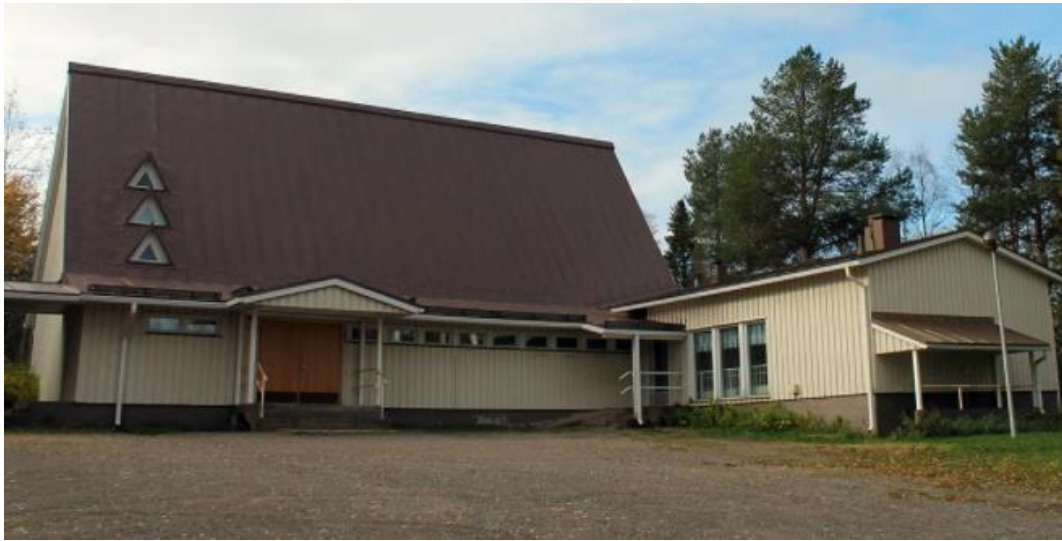
Kursun kirkko Sallassa on valmistunut vuonna 1964. Kirkon on suunnitellut arkkitehti Ilkka Martas. Kirkkorakennuksessa on samankaltaiset kolmion muotoiset kattoikkunat kuin Kontion koulussa. (Kuva Kylään.fi, <https://www.kylaan.fi/products/kursu-salla>).

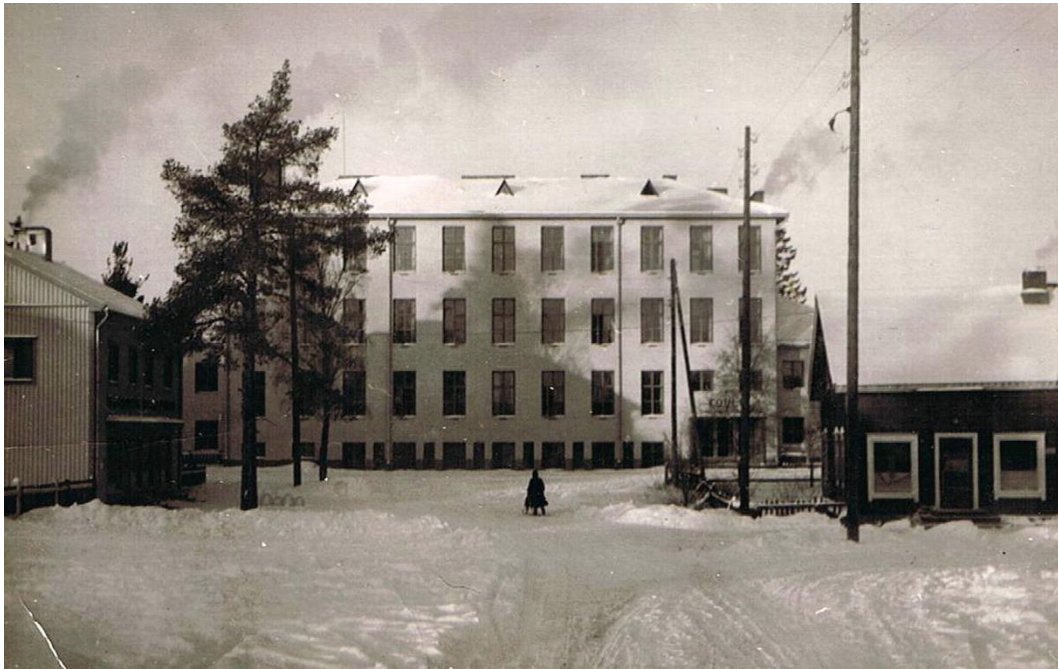
Kuhmon kirkonkylän kansakoulu. Kuva on ehkä 1950- tai 1960 luvulta. Kuvassa vasemmalla on Eskelisen kelloliike. Oikealla on entinen Moilasen kauppa, sen paikalla on nykyisin Kuhmo-talon parkkipaikka. (Kuva Jorma Korhonen).

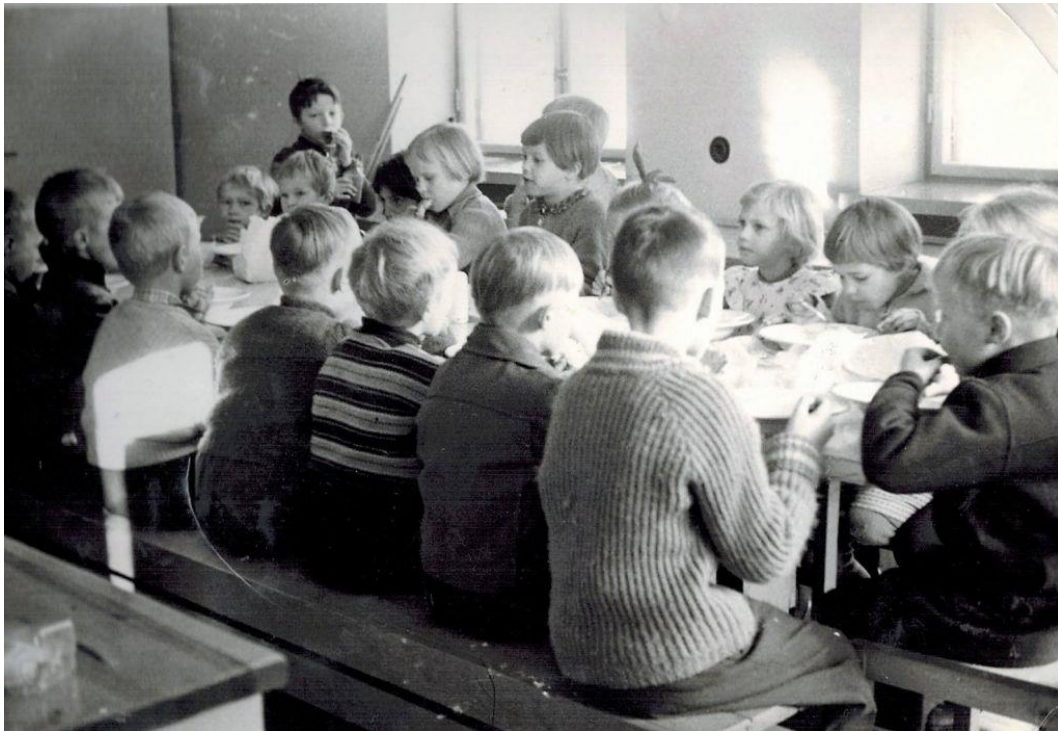
Koulun ruokala. Ruokala sijaitsi Kuhmo-talon puoleisessa siivessä, alimmassa kerroksessa. Huoneessa toimi myöhemmin Kamarimusiikkikauppa. (Kuva Jorma Korhonen).

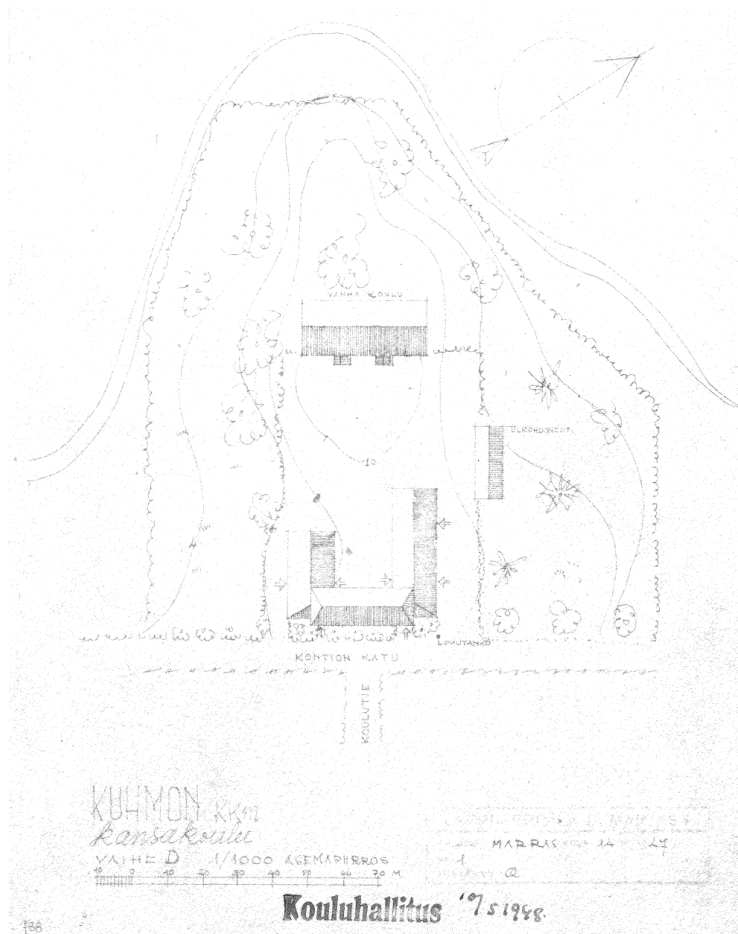
Asemapiirros 1/1000, 14.11.1947.

Asemapiirustuksessa uusi kansakoulu täydentää olemassa olevan vanhan koulurakennuksen ja ulkoenerakennuksen muodostamaa pihapiiriä. Uusi koulurakennus sijoittuu pihapiirin kaakkoisreunalle Kontionkadun varteen. Pihapiiriä ympäröi viheralue.

Uusi koulu on suunniteltu taajamakuvasa erottuvaksi merkkirakennukseksi. Koulurakennus sijoittuu näkyvälle paikalle Koulutien päätteeksi. Rakennus sijaitsee Koulutien ja Kontionkadun risteyksessä tiiviisti Kontionkadun varressa.

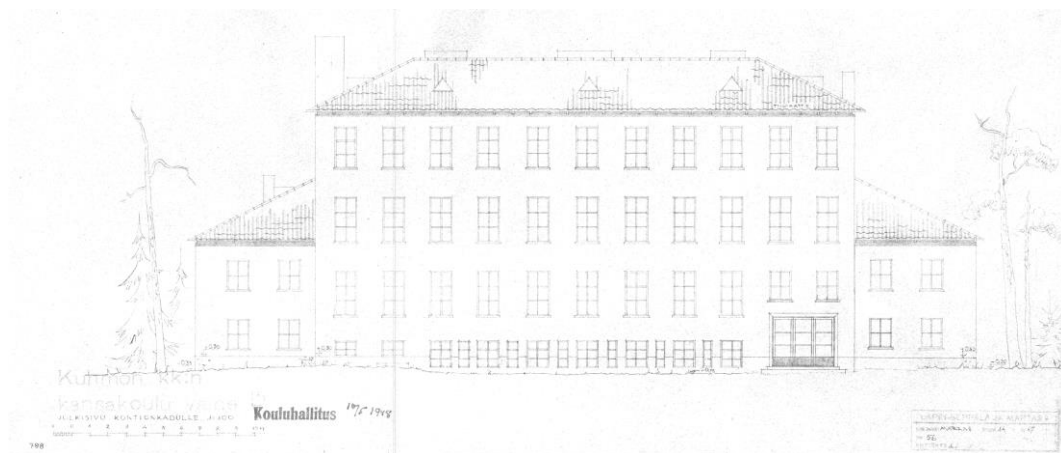
Julkisivu Kontionkadulle 1/100, 14.11.1947.

Rakennuksen Kontionkadun puolelle avautuva pääjulkisivu on ilmeeltään pelkistetty. Sitä hallitsevat täsmällisin välein kolmessa rivissä sijaitsevat korkeat kuusiruutuiset ikkunat. Pääsisäänkäyntiä korostavat pelkistetyn selkeälinjaiset kehykset ja portaat. Sen yläpuolella on kaksi pienempää, neliruutuista ikkunaa. Kellarikerroksen ikkunajako on vapaammin sommiteltu, kuusiruutuiset ja pystysuuntaiset kolmiruutuiset ikkunat muodostavat miltei yhtenäisenä ikkunanauhana hahmottuvan vaakalinjan. Siipirakennukset kehystävät luokkahuonesiipeä symmetrisesti molemmin puolin, luokkahuonesiiven julkisivulinjasta sisäänvedettyinä.

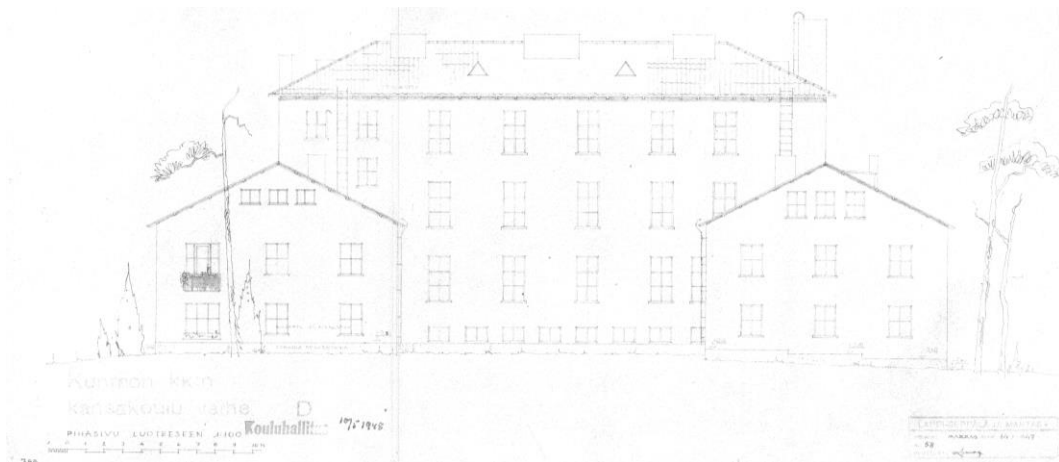
Pihasisivu luoteeseen 1/100, 14.11.1947.

Pihan puolella luokkahuonesiiven ulkoasu on saman kaltainen kuin kadun puolella. Kellarikerroksessa on rivistö vaakasuuntaisia kaksiruutuisia ikkunoita. Siipirakennusten päädyissä sommittelussa on pientä vaihtelua, ullakkokerroksen ikkunat poikkeavat hieman toisistaan. Voimistelu- ja juhlasalisiiven toisessa kerroksessa sijaitsevaan asuntoon on suunniteltu parveke.

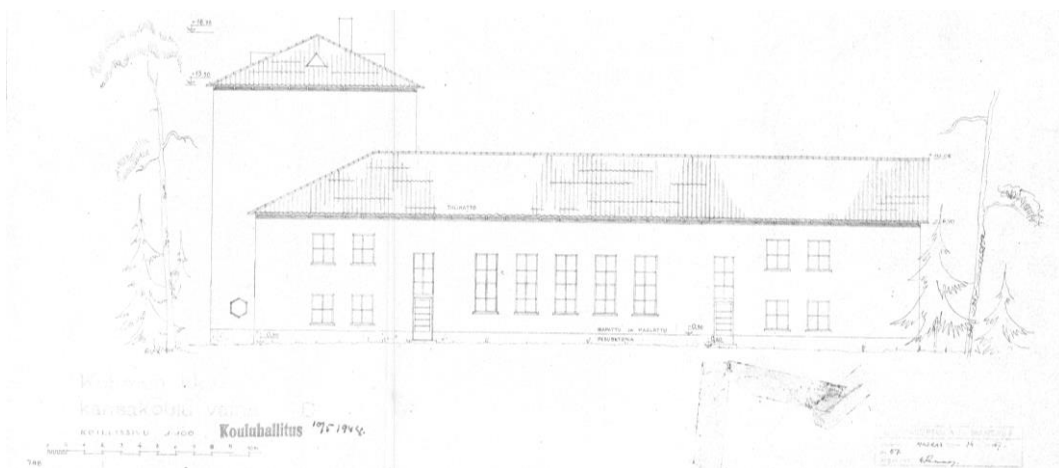
Koillissivu 1/100, 14.11.1947.

Voimistelu- ja juhlasalisiiven julkisivut ovat samaan tapaan selkeälinjaiset ja pelkistetyt. Koilliseen avautuvassa julkisivussa korostuvat kaksikerroksisen salin kapeat ja korkeat kahdeksanruutuiset ikkunat. Julkisivun sommittelu on symmetrinen, salin ikkunoiden molemmin puolin on sisäänkäynnit ja niiden yläpuolella porrashuoneen ikkunat, päädyissä molemmissa kerroksissa neliruutuiset ikkunat. Pihan puolella julkisivua elävöittää ylemmän kerroksen asunnon parveke.

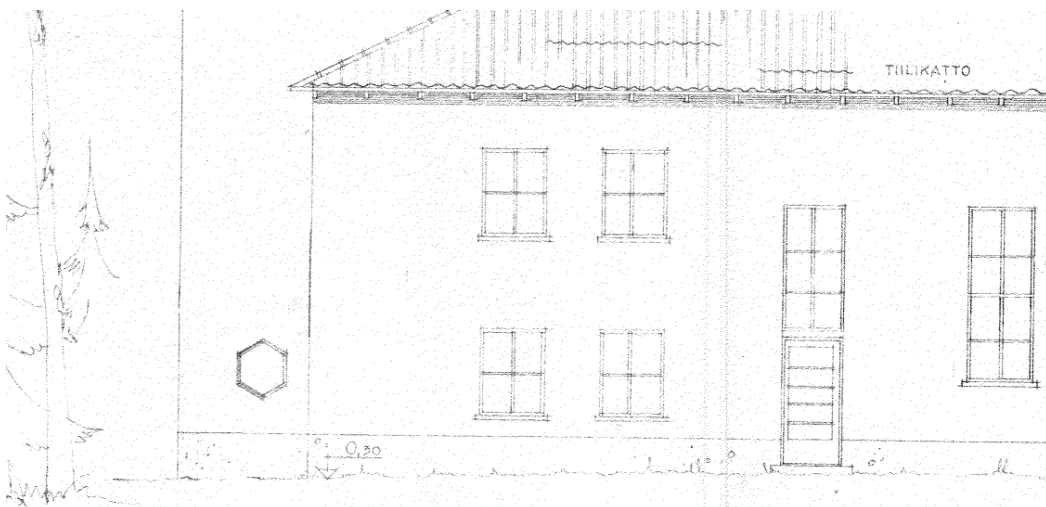
Yksityiskohta, koillissivu.

Vaikka rakennus on pelkistetyn selkeäpiirteinen, on julkisivuissa myös jälleenrakennuskauden rakennuksille tyypillisiä, kokonaisuutta pehmentäviä yksityiskohtia. Sellainen on esimerkiksi luokkahuoneiden koillissivulla ensimmäisessä kerroksessa sijaitseva kuusikulmainen ikkuna. Ikkuna avautuu pääsisäänkäynnin porrashuoneesta. Julkisivuja rikastavina yksityiskohtina erottuvat myös siipirakennuksissa sijaitsevien asuntojen parvekkeet ja ikkunoiden edustalle piirretyt istutuslaatikot.

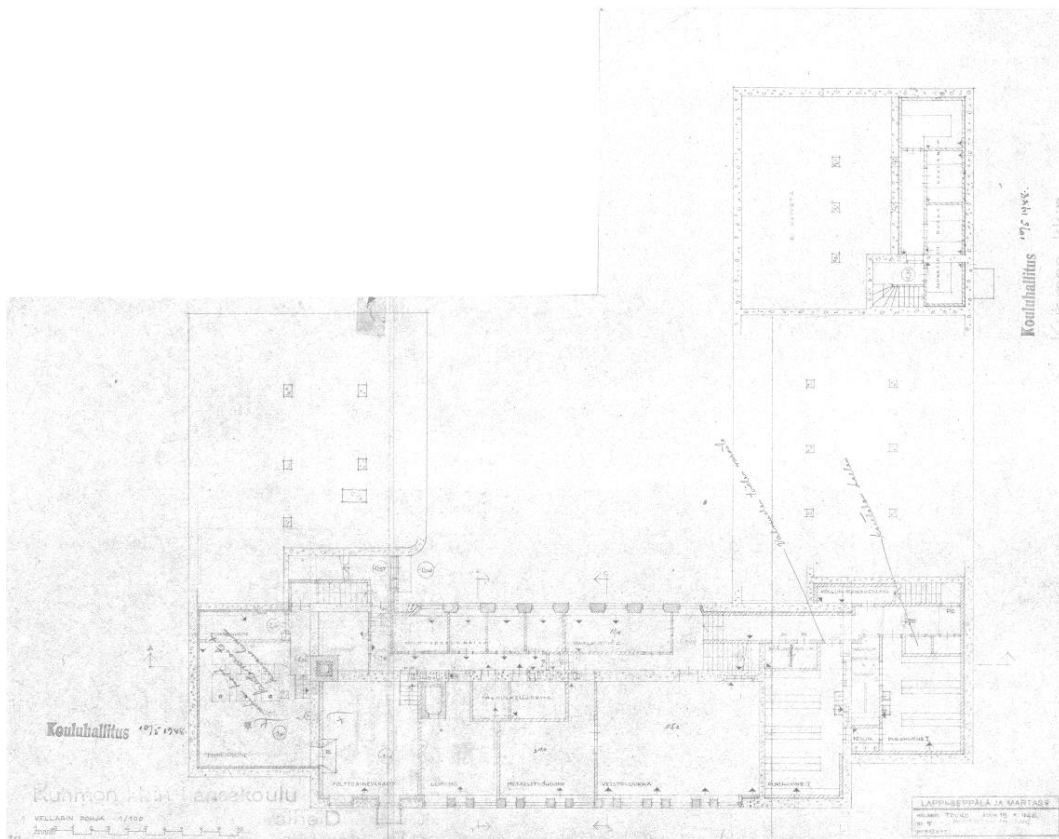
Kellarin pohja 1/100, 15.5.1946, 8.12.1947. (Yhdistelmä kahdesta erillisestä piirustuksesta).

Voimistelu- ja juhlasaliin kulmauksessa sijaitsevat pukuhuoneet, pieni pesuhuone ja suihkutila, jonka yhteydessä on valvojan huone. Käytävän varrella on varastotiloja, pääjatkotauluhuone ja koulun ruokakellariin johtava portaikko.

Voimistelu- ja juhlasaliin alla olevassa kellarikerroksessa sijaitsevat asukkaiden ruokakellarit.

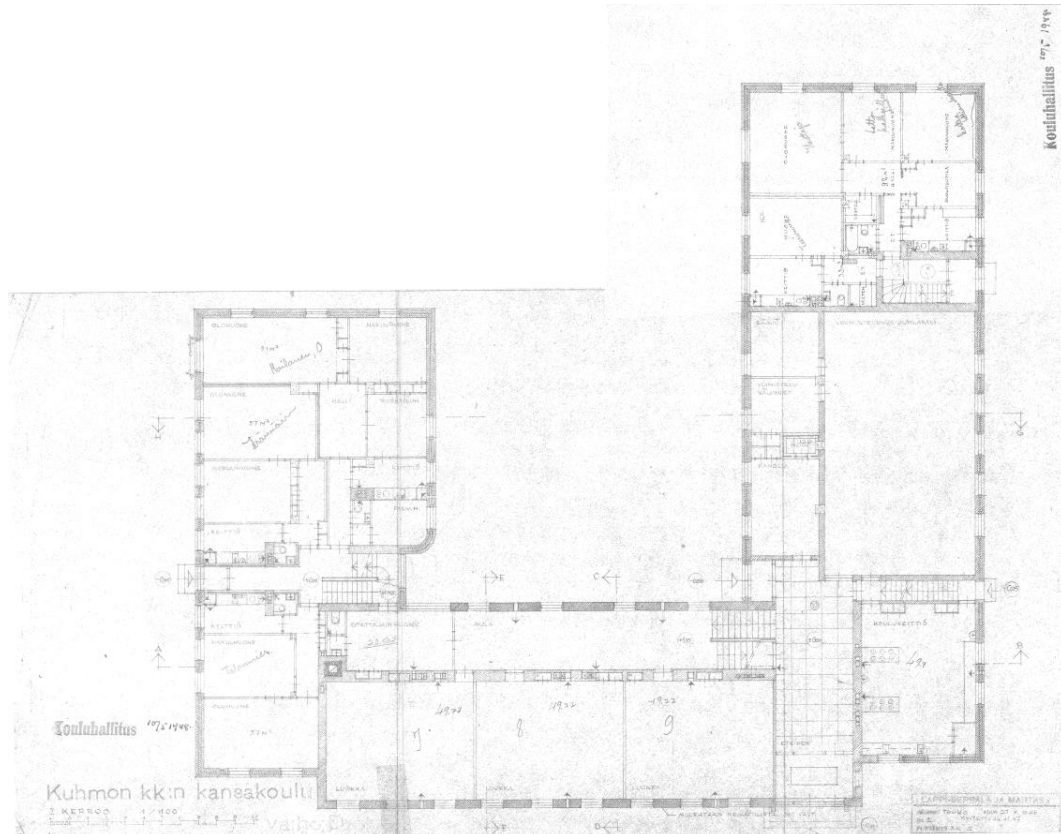
I kerros 1/100, 21.5.1946, 8.5.1947. (Yhdistelmä kahdesta erillisestä piirustuksesta).

Koulurakennus edustaa ns. sivukäytävätyyppiä, jossa luokkahuoneet sijaitsevat koko rakennuksen pituisen sivukäytävän varrella. Leveä sivukäytävä toimii aulatilana. Sivukäytävän koillispuolella on koulurakennuksen pääportaikko, jonka kautta on kulku pääaulaan ja ylempiin kerroksiin. Aikakauden koulurakennuksille tyypilliseen tapaan luokkahuonesiiven ensimmäisen kerroksen lattiataso on puoli kerrosta sisäänkäyntiaulaa ylempänä.

Asuntojen keittiöissä on puuhellat. Ulkoseinän vierellä on kylmäsäilytystä varten kylmäkomerot, joista on venttiilit ulos. Ratkaisu on aikakaudelle tyyppillinen, jääkaapit olivat tuolloin vielä hyvin harvinaisia.

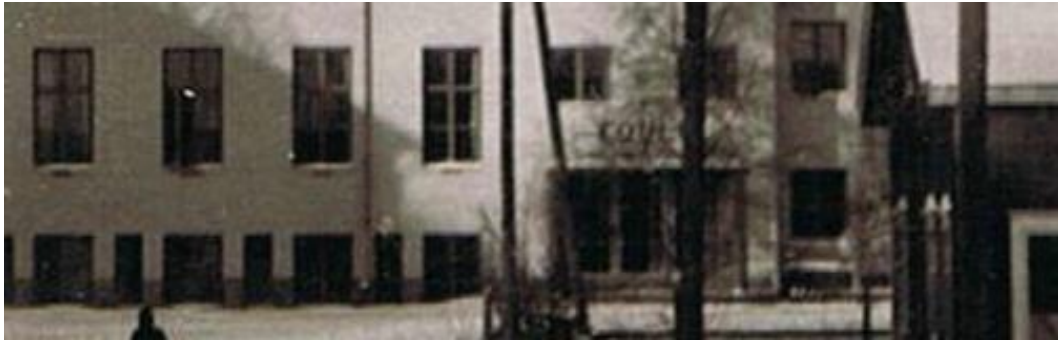
Ote koulurakennusta kuvaavasta vanhasta valokuvasta. Pääsisäänkäynnin päällä näkyy teksti "KOULU". (Kuva Jorma Korhonen).

Pääsisäänkäynnin yläpuolelle määrätään rakennusselityksessä tehtäväksi teksti puisista irtokirjaimista.⁴⁶ Selitys viittaa ilmeisesti piirustukseen. Teksti näkyy hämärästi Kontion koulua 1950- tai 1960-luvulla kuvaavassa valokuvassa (alla).

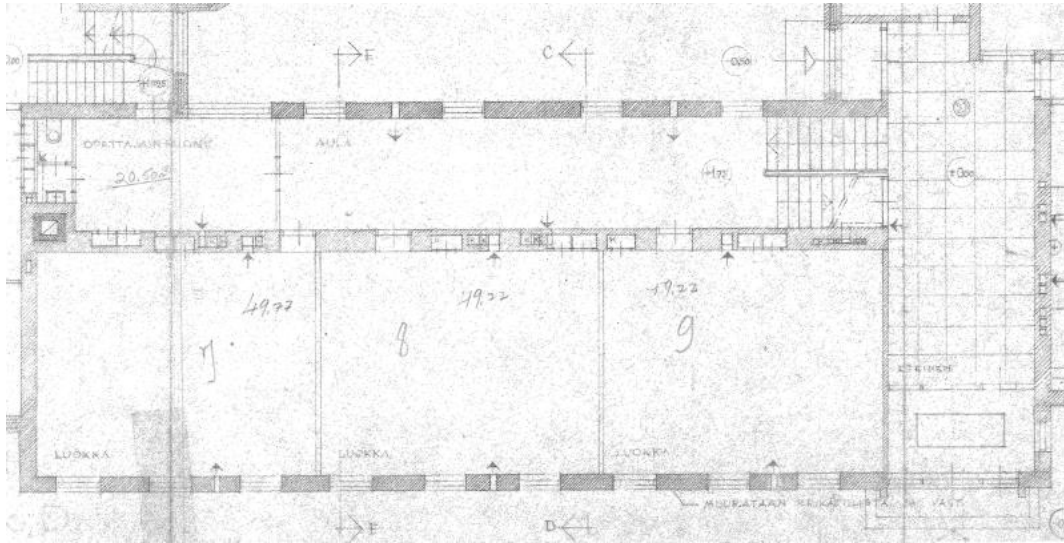
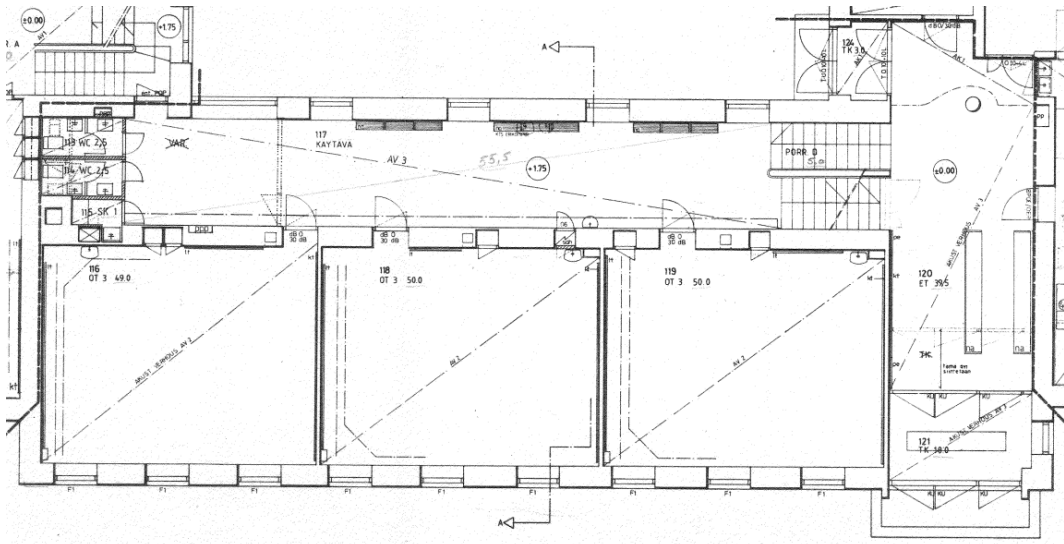
Ensimmäinen kerros, luokkahuonesipi. Luokkahuoneiden tilajako on ennallaan. Käytävän päädyssä esitetään purettavaksi varastona toiminut, alkujaan opettajainhuoneeksi suunniteltu tila. Käytävän päässä olevat wc-tilat on suunniteltu laajennettaviksi. Niiden viereen on varattu tila siivoukskomerolle.

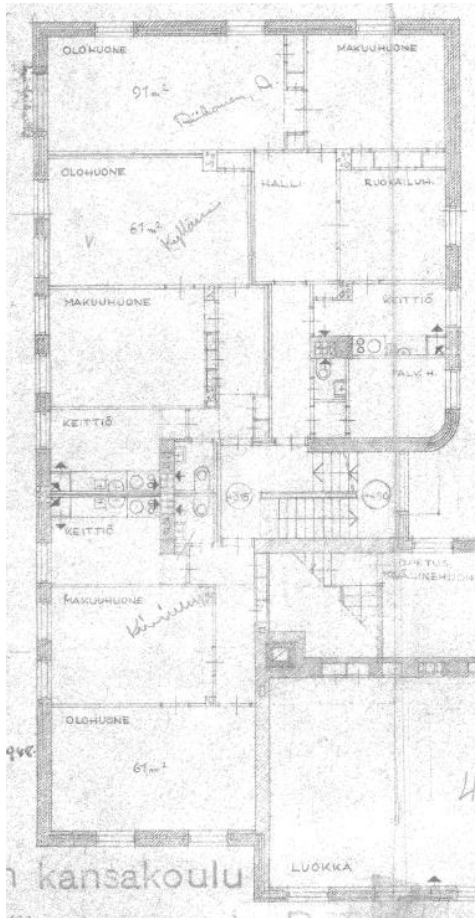
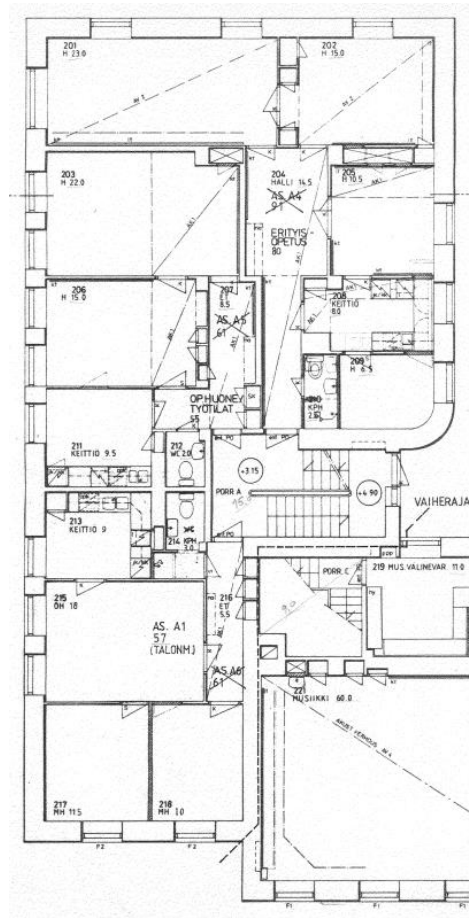
Toinen kerros, asuntosiipi. Toisessa kerroksessa päädyssä sijaitsevat asunnot on muutettu erityisopetuksen tiloiksi. Huonejaot on säilytetty pitkälti ennallaan, vaikka tilojen käyttötarkoitus on muuttunut. Yksi asunnoista on säilytetty talonmiehen asuntona. Huonejärjestystä on muutettu, jotta asuntoon on saatu kaksi makuuhuonetta. Kylpyhuoneen yhteyteen on suunniteltu suihku.

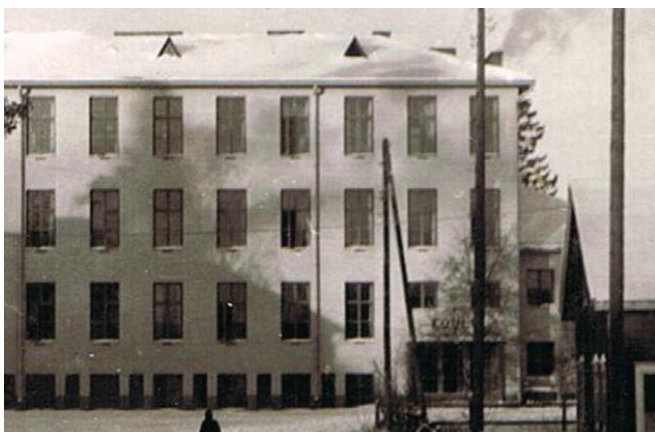
Ote koulurakennusta kuvaavasta vanhasta valokuvasta. Ikkunoiden puitteet ovat sävyiltään tummat. Niiden väriä ei ole mustavalkoisesta kuvasta mahdollista päätellä. (Kuva Jorma Korhonen).

Koulurakennusta kuvaavassa vanhassa mustavalkoisessa valokuvassa ikkunoiden puitteet näyttävät tummilta, selvästi tummempilta kuin julkisivut. Alun perin ikkunoiden puitteissa lienee ollut joku väri. Jossain vaiheessa vanhojen ikkunoiden puitteet on maalattu valkoisiksi.

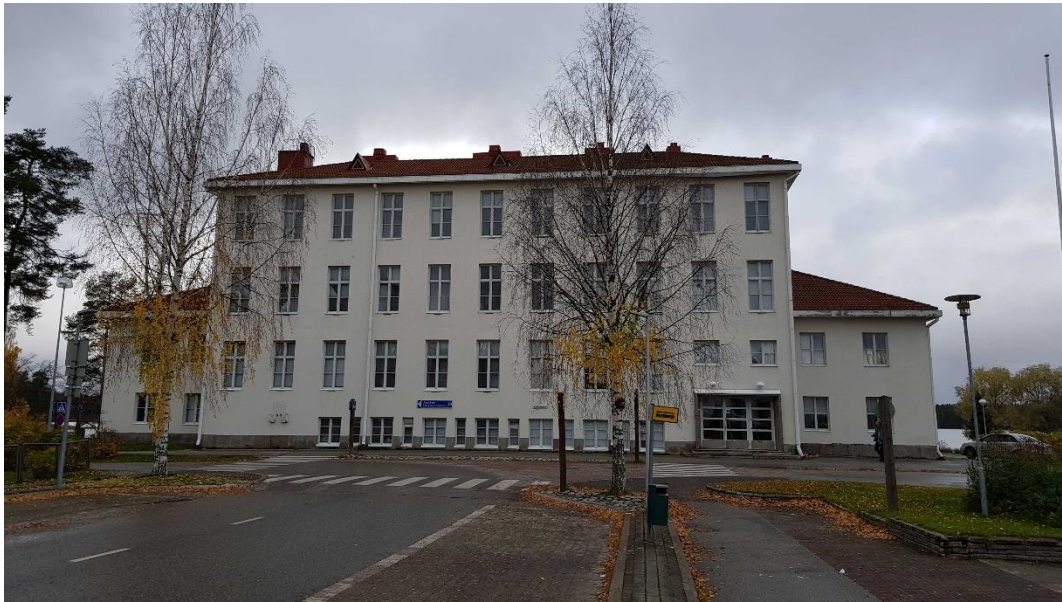
Pääjulkisivu avautuu kaakkoon Kontionkadulle ja Koulukadulle. Rakennus on ulkoasultaan selkeäpiirteinen. Sileiksi rapattu ja julkisivuja rytmittävät tasavälein julkisivulla sijaitsevat kapeat ja korkeat ikkunat. Pääjulkisivulla korostuu Kontionkadun suuntainen nelikerroksinen luokkahuonesiipi.

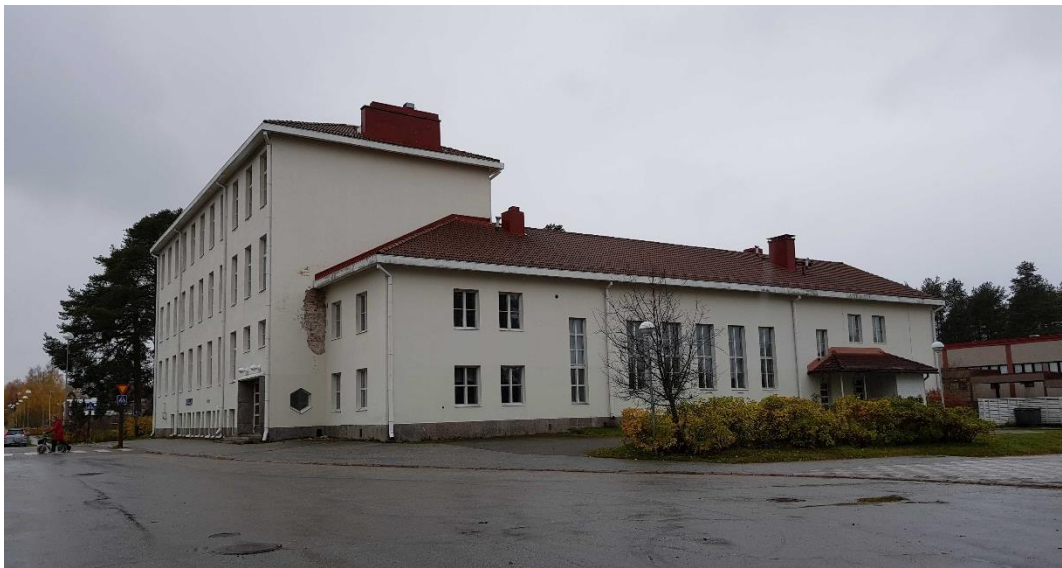
Julkisivu koilliseen, luokkahuonesiipi ja voimistelu- ja juhlasalisiipi. Keittiötiloihin johtavan sisäänkäynnin yhteyteen on rakennettu katos ja lastauslaituri vuonna 1990 toteutetun peruskorjauksen yhteydessä.

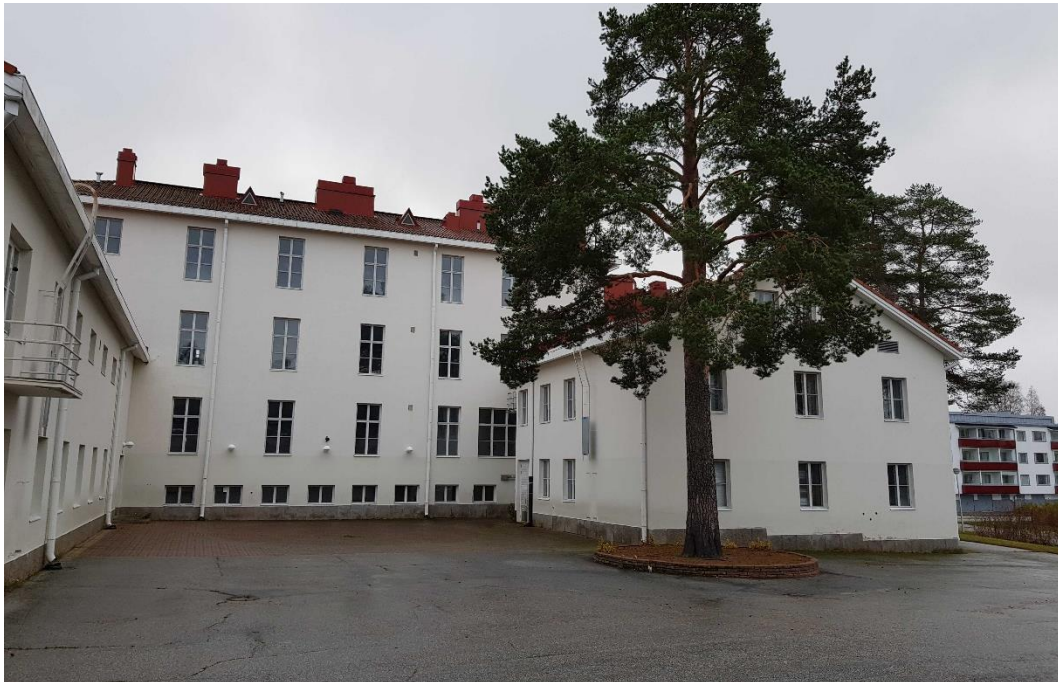
Julkisivut luoteeseen ja sisäpihalle, luokkahuonesiipi ja asuntosiipi.

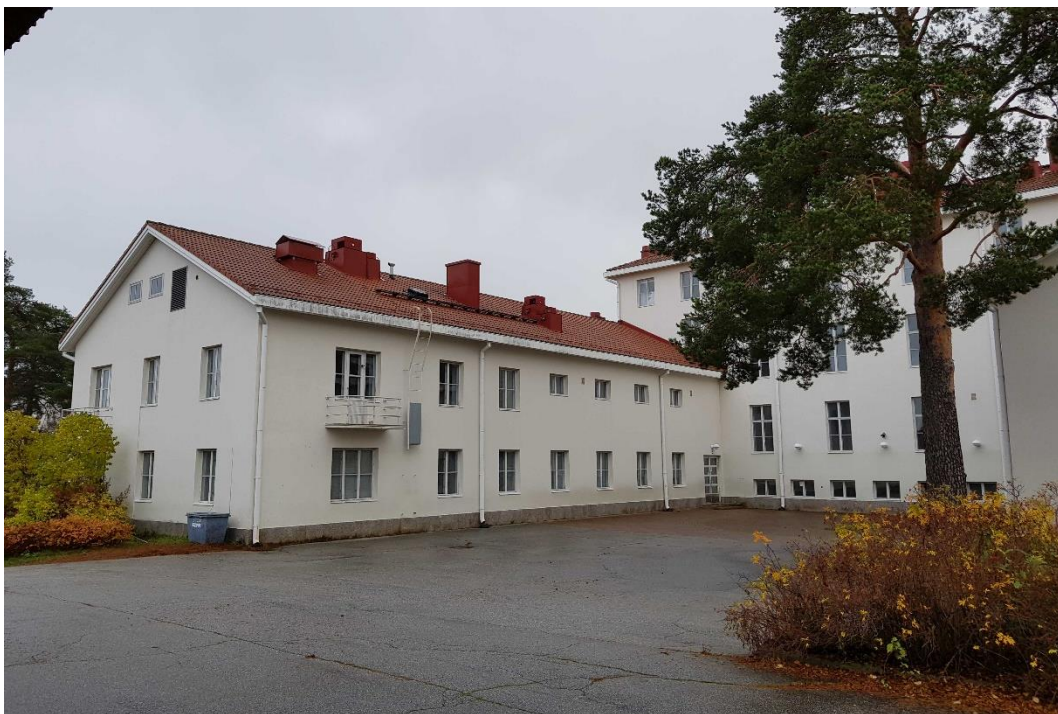
Julkisivut sisäpihalle, voimistelu- ja juhlasalisiipi.

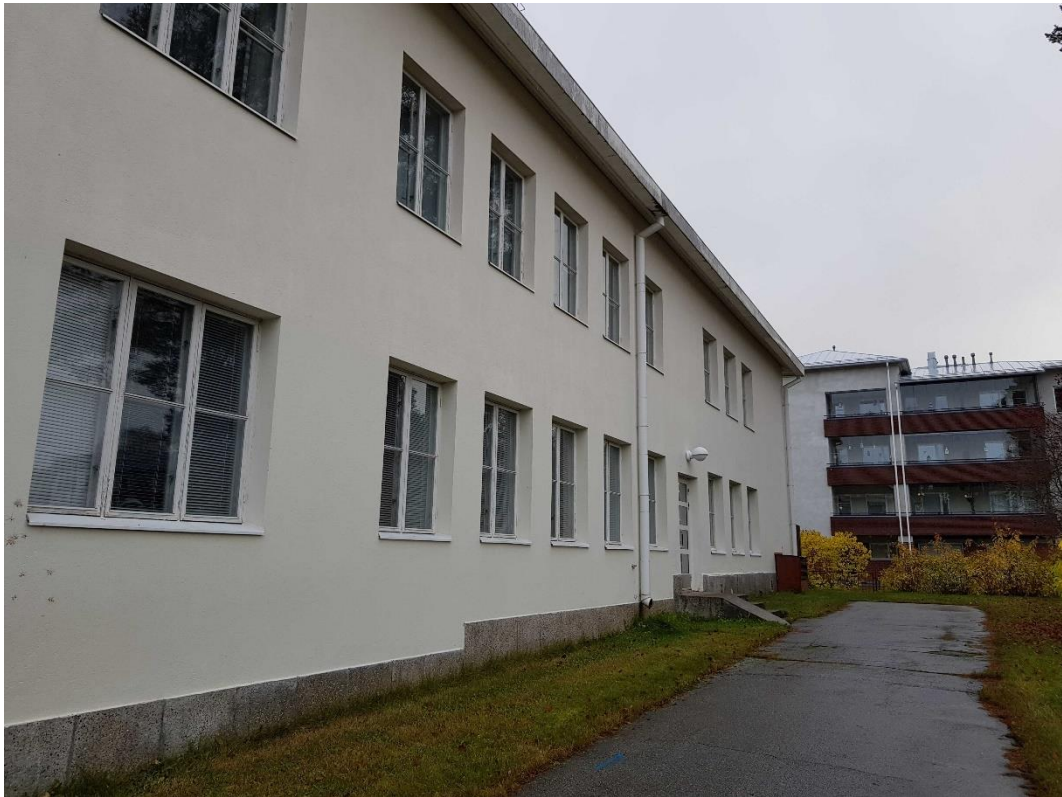
Julkisivu lounaaseen, asuntosiiپی.

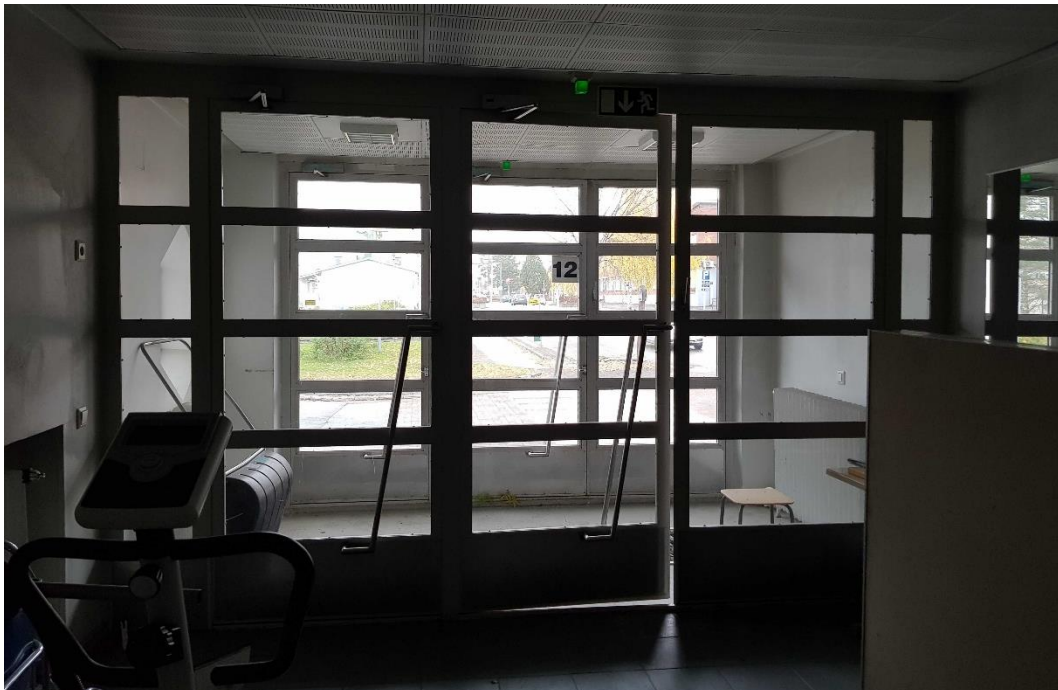
Koulurakennuksen pääsisäänkäynti sijaitsee rakennuksen kaakkoisivulla Kontionkadun varressa. Rakennukseen kuljetaan leveiden teräsrunkoisten lasiovien kautta. Ovet on uusittu, todennäköisesti vuonna 1990 toteutun peruskorjauksen yhteydessä.

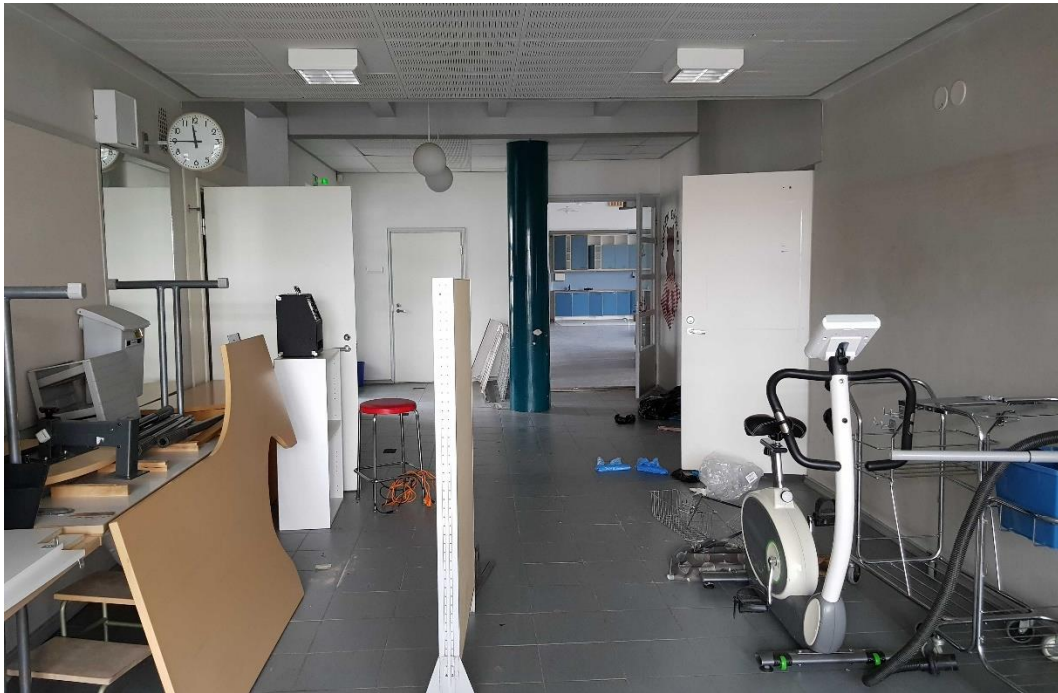
Pääsisäänkäynti avautuu aulatilaan, josta on kulku luokkahuonesiipeen (kuvassa vasemmalla), sisäpihalle sekä viime aikoina ruokasalina toimineeseen voimistelu- ja juhlasaliin. Aulan pintamateriaalit ovat peräisin vuoden 1990 peruskorjauksesta. Aulassa on laattalattia. Aulatilaan on rakennettu alaslasketut katot peruskorjauksessa toteutetun koneellisen ilmanvaihdon asentamisen yhteydessä. Keskellä aulaa on edelleen näkyvillä alkuperäinen palkkikatto. Aulatilan väritys on peräisin 1990-luvun vaihteesta.

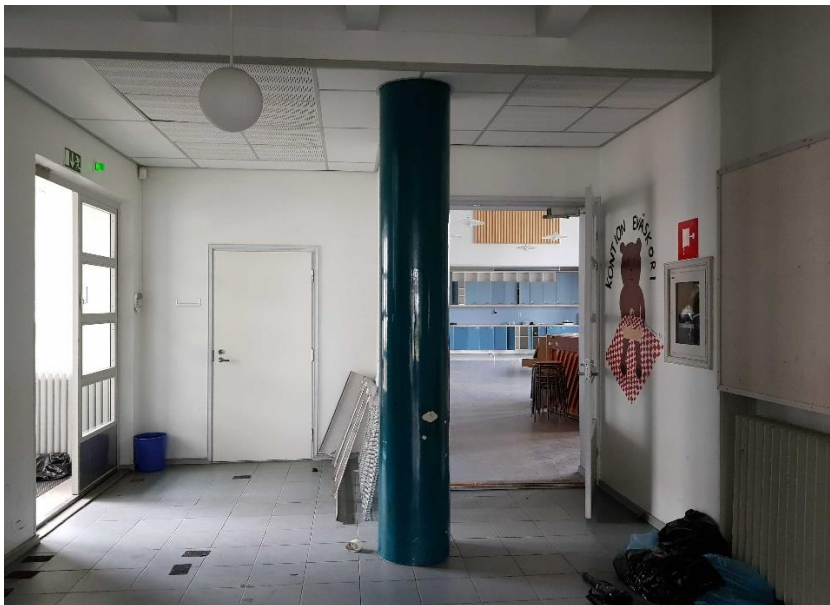
Pääaulasta on kulku ulos sisäpihalle ja viime aikoina ruokasalina toimineeseen voimistelu- ja juhlasaliin. Yksityiskohtana aulatilassa erottuu pyöreä pilari. Sen tummanvihreä väri on 1990-luvun vaihteelle tyypillinen.

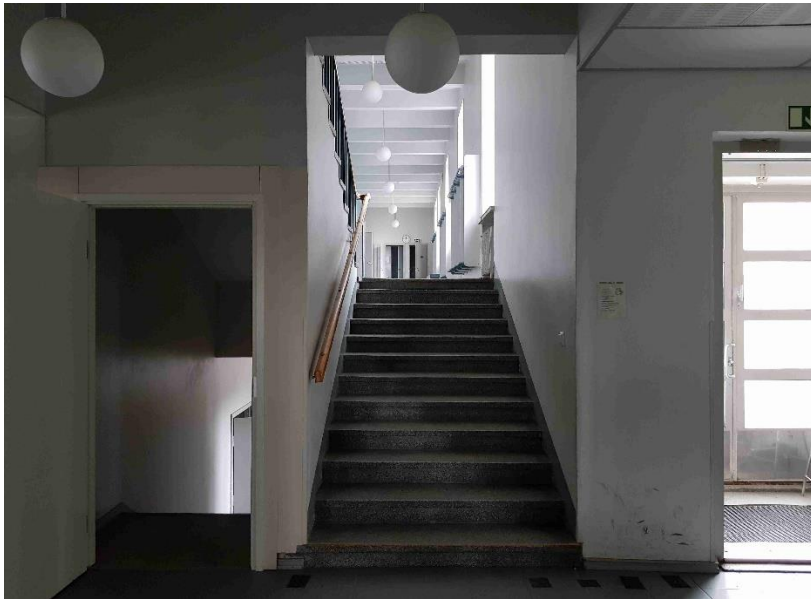
Luokkahuonesiiven ensimmäinen kerros sijaitsee puoli kerrosta pääaulaa ylempänä. Kuvassa oikealla näkyy aulasta sisäpihalle johtava sisäänkäynti. Ulko-ovet on uusittu teräsrunkoisiksi lasioviksi.

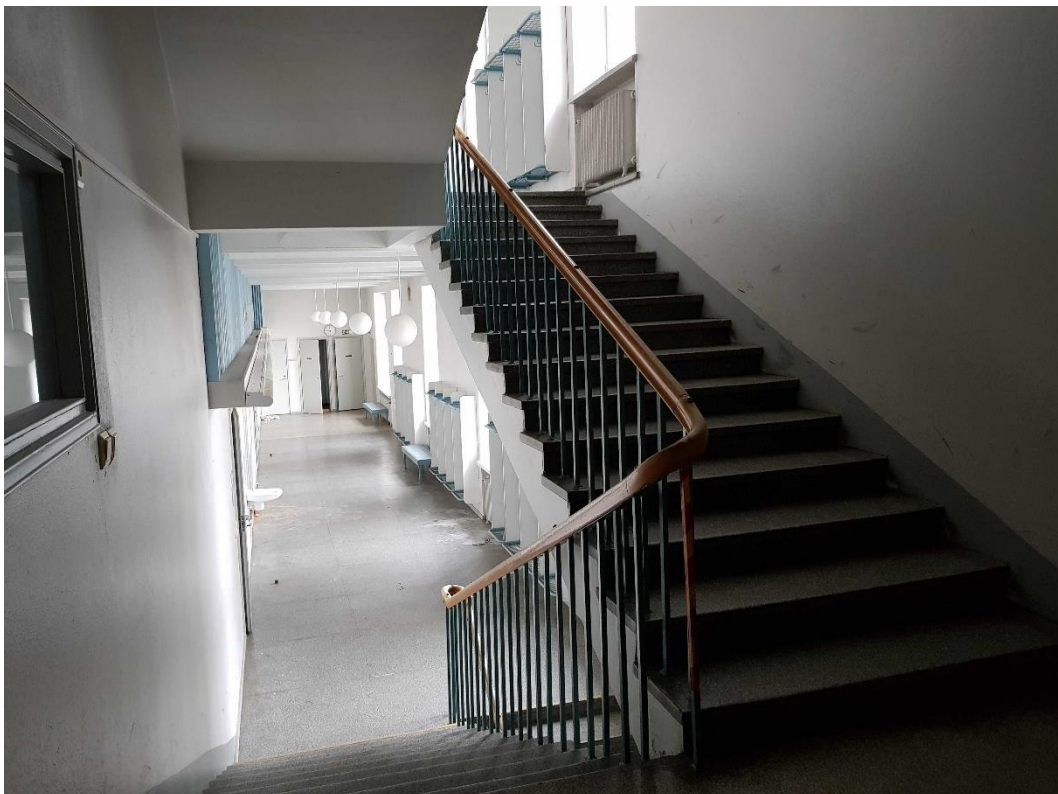
Pääportaikko sijaitsee luokkahuonesiiven koillisen puoleisessa päässä. Portaikon marmorimosaiikkipinnat ja kaiteet ovat alkuperäiset.
