RAKENUSHISTORIASELVITYS

KUHMO – KONTION KOULU

Kontion koulu on valmistunut vuonna 1950. Koulurakennuksen on suunnitellut Arkkitehtuuritoimisto Lappi-Seppälä & Martas Oy Helsingistä. Rakennus on tunnettu myös nimillä Kuhmon kirkonkylän kansakoulu ja Kivikoulu.

Rakennushistoriaselvityksen on laatinut arkkitehti, TKT Kaisa Mäkinie mi Sweco Ympäristö Oy:stä. Selostuksen kuvat Kaisa Mäkinie mi, jos ei toisin mainita.

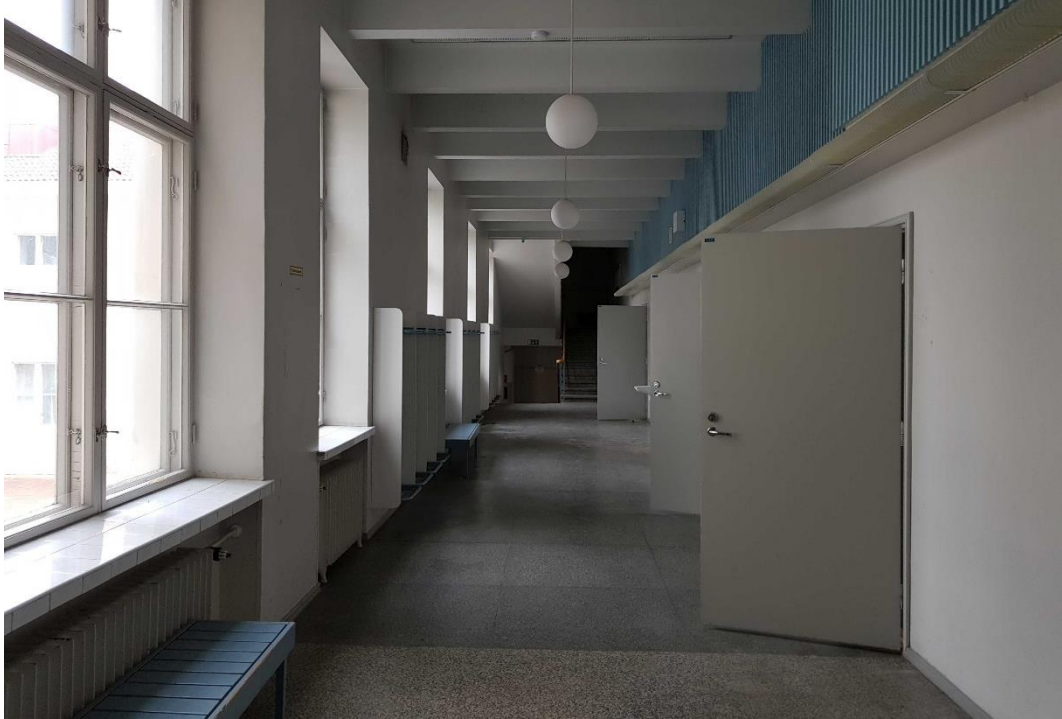
Luokkahuonesiipi, ensimmäinen kerros. Luokkahuonesiivessä ensimmäisessä, toisessa ja kolmannessa kerroksessa on kussakin kolme suurta luokkahuonetta. Luokkahuoneet sijaitsevat kadun puolella, pihan puolella sijaitsevan sivukäytävän varrella. Sivukäytävää valaisevat sisäpihalle avautuvat korkeat ikkunat. Käytävän koillisen puoleisessa päässä on koko rakennuksen korkuinen pääportaikko. Käytävällä on säilynyt alkuperäisiä rakennusosia ja pintamateriaaleja: ikkunat ja marmorimosaiikkilattiat ovat alkuperäiset. Luokkahuoneiden ovia kehystävät listat ja todennäköisesti myös jalkalistat ovat alkuperäiset. Myös ovet ovat mahdollisesti alkuperäiset, peruskorjauksen yhteydessä kunnostetut. Ikkunoiden väleihin asennetut hyllyt ovat peruskorjauksen ajalta, samoin kattopalkkien väleihin asennetut akustiikkalevyt ja ikkunapenkkien laatoitukset. Tilan väriyty lienee peräisin peruskorjauksen ajalta, värit ovat 1990-luvun alun tyylliset.

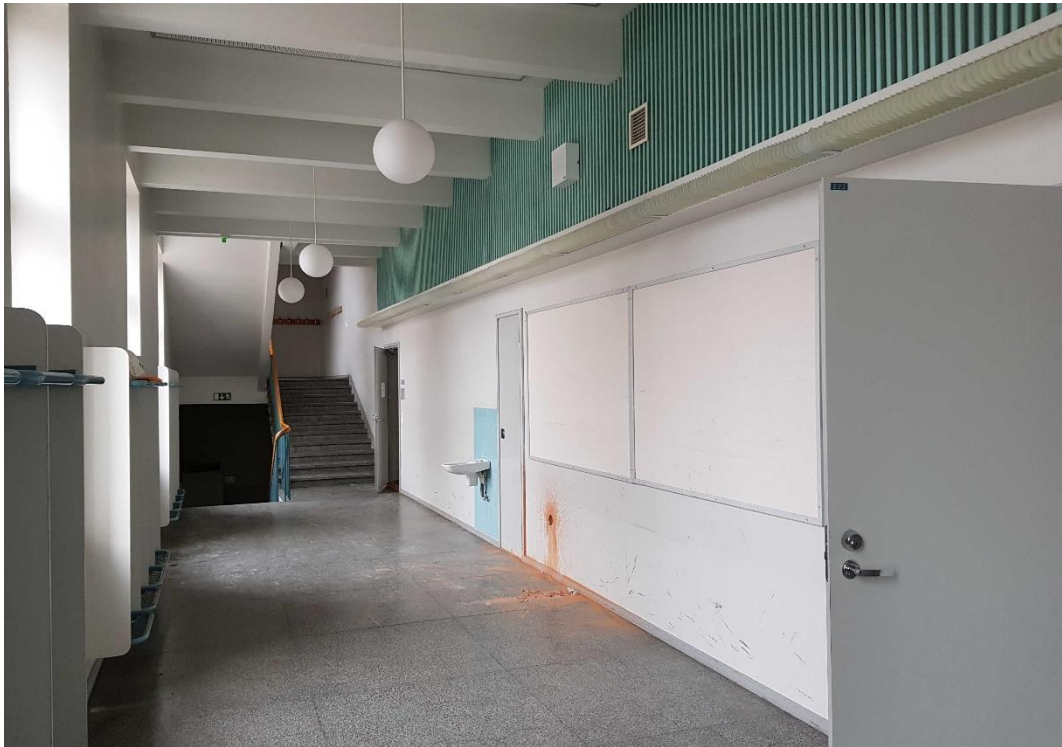
Luokkahuonesiipi, toinen kerros. Seinän yläosassa kotelointia peittävä säleikkö on joka kerroksessa erivärinen. Seinässä näkyy tiilipölyn värjäämä kohta paikassa, josta on otettu rakennenäyte poraamalla rakennusteknistä tutkimusta varten.

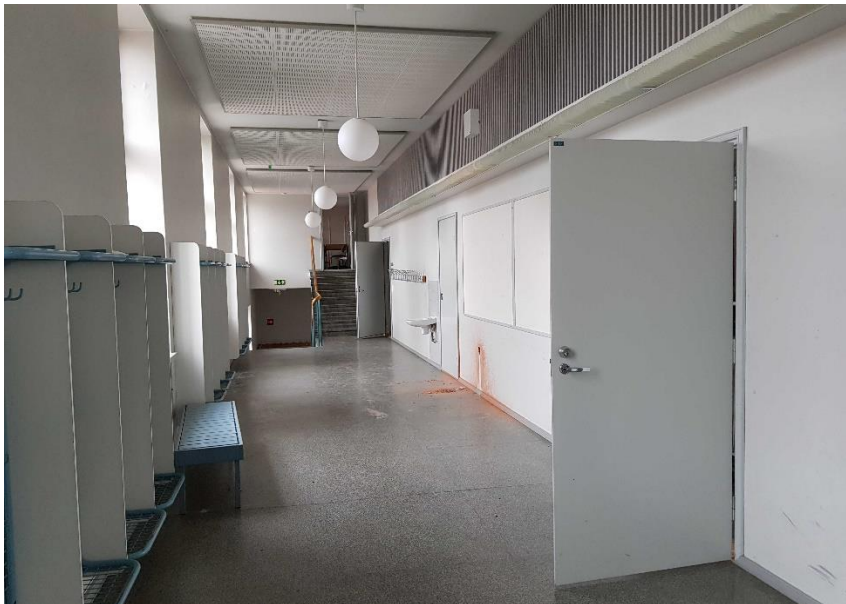
Luokkahuonesiipi, kolmas kerros. Kolmannessa, ylimmässä kerroksessa ei käytävän katossa ole muille kerroksille luonteellomaisia poikkipalkkeja.

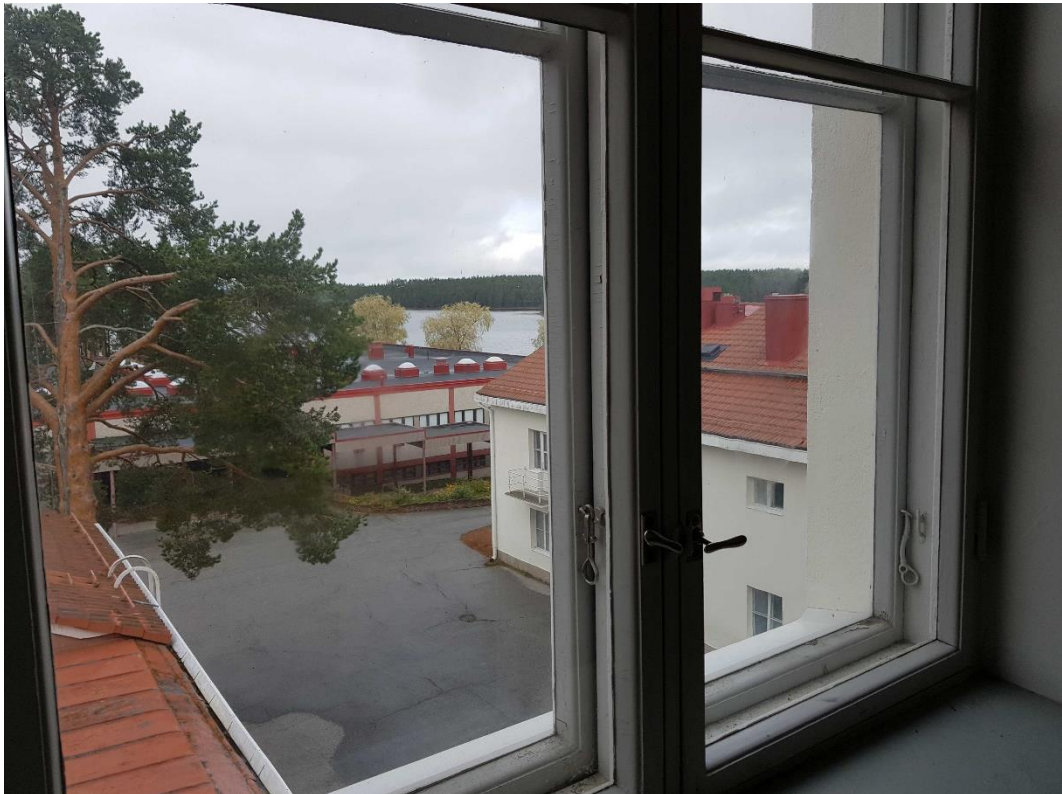
Käytävän ikkunat ovat alkuperäiset.

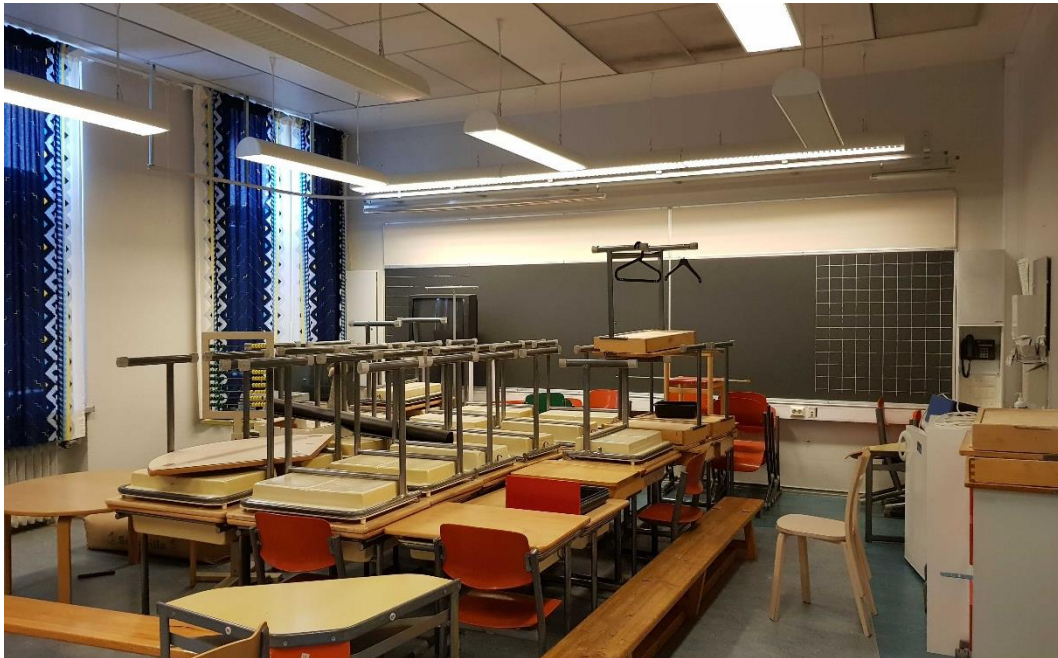
Luokkahuoneet ovat peruskorjauksessa toteutetussa asussaan. Tuolloin lattiapinnat on uusittu ja kattoihin on asennettu akustiikkalevyt ja riippuvat valaisimet. Alun perin luokkahuoneissa oli lakatut lankkulattiat. Luokkahuoneiden kaakon puoleiselle julkisivulle avautuvat ikkunat on uusittu, ilmeisesti peruskorjauksen yhteydessä.

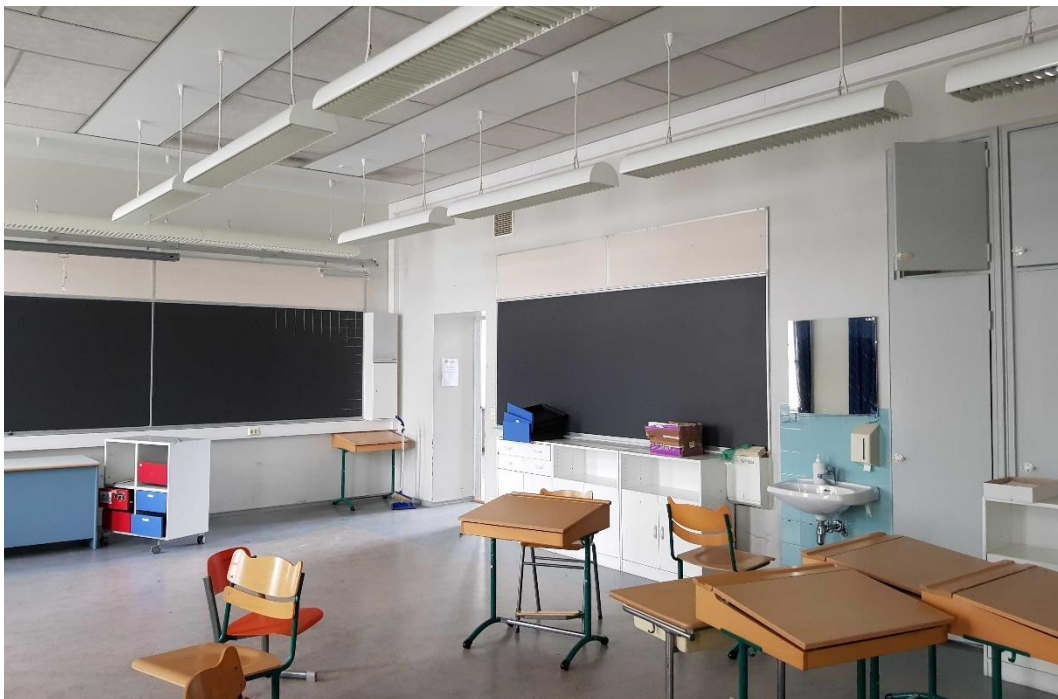
Luokkahuoneissa on säilynyt myös alkuperäisiä rakennusosia, kuten listoja ja seiniin upotettuja komeroita.

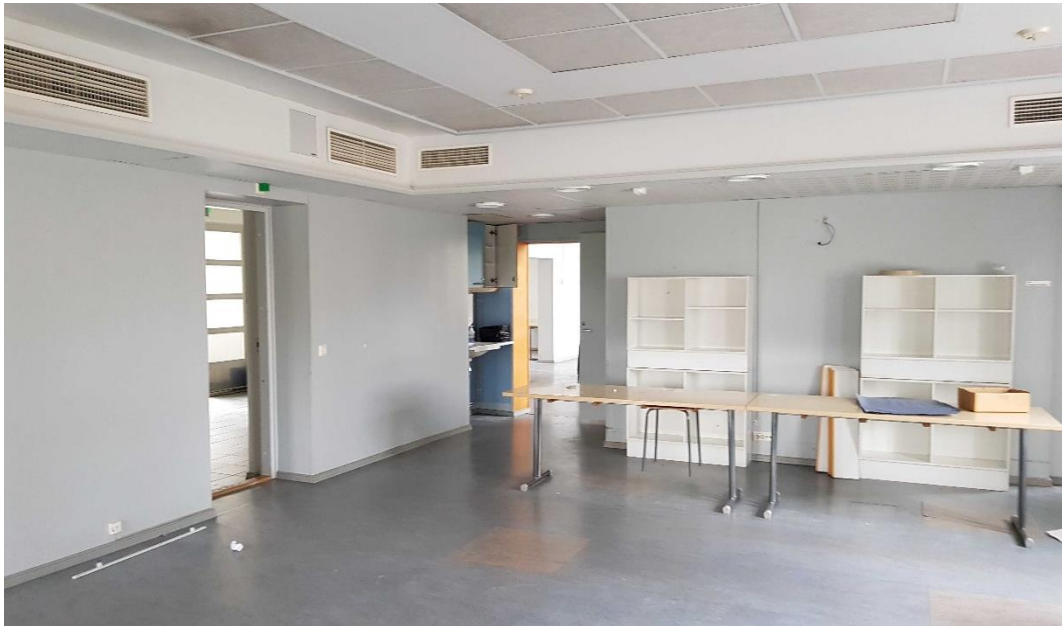
Ensimmäisessä kerroksessa pääaulan vieressä sijaitseva tila oli alun perin suunniteltu koulukeittiöksi. Myöhemmin tila toimi ruokailutilana, Kamarimusiikkimyymlänä ja tapahtuman infopisteenä. Tilan nykyinen ulkoasu on peräisin vuoden 1990 peruskorjauksesta.

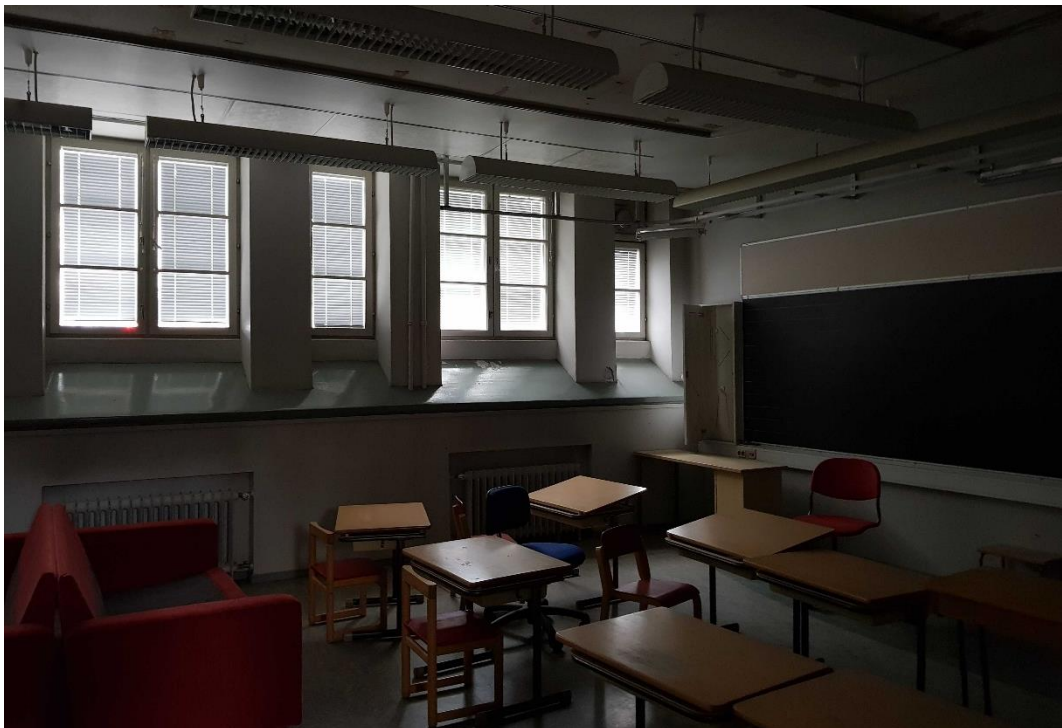
Luokkahuonesiiven kellarikerroksessa sijaitsevat teknisen työn tilat on vuoden 1990 peruskorjauksen yhteydessä muutettu opetustiloiksi.

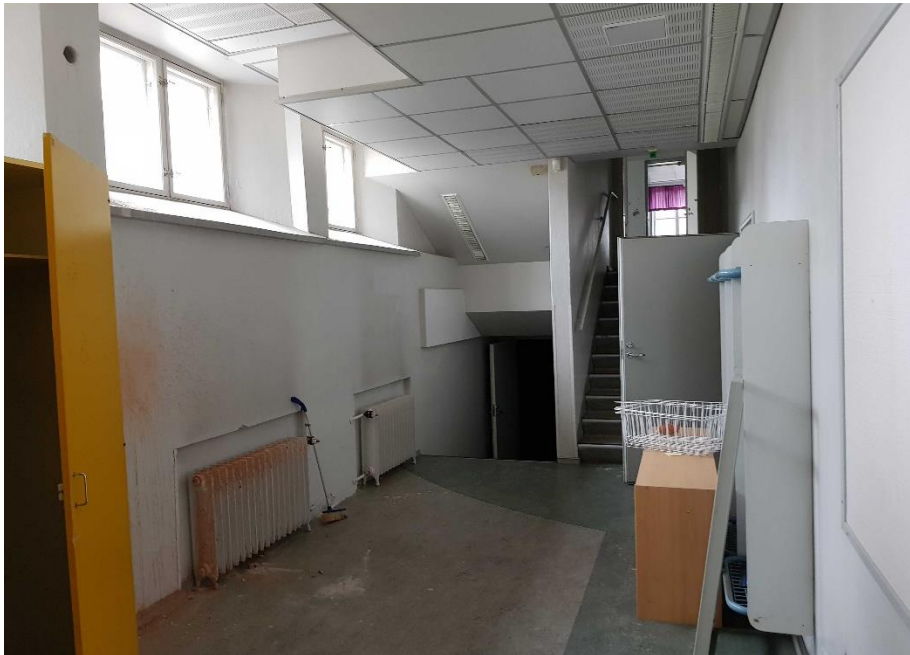
Kellarikerroksen käytävä. Pintamateriaalit ovat vuoden 1990 peruskorjauksen mukaiset.

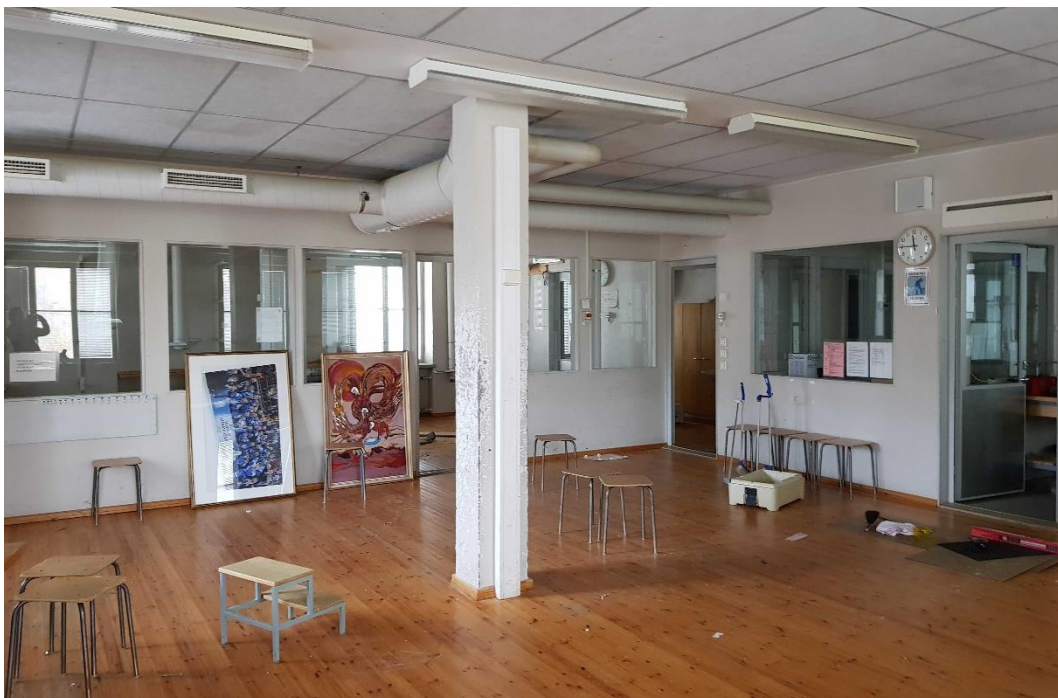
Uudet teknisen työn tilat on rakennettu peruskorjauksen yhteydessä vuonna 1990 asuntosiiven ensimmäisessä kerroksessa sijainneiden asuntojen paikalle. Tilat ovat peruskorjauksen mukaisessa asussa.

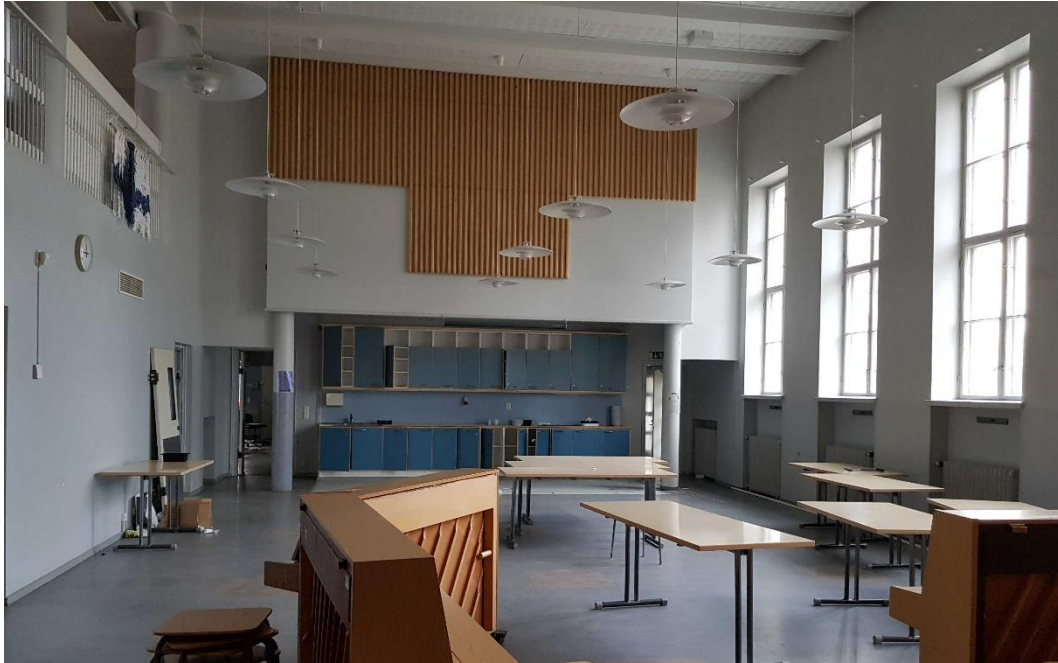
Alun perin voimistelu- ja juhlasaliksi suunniteltu kahden kerroksen korkuinen sali on toiminut pitkään ruokasalina. Peruskorjauksen yhteydessä vuonna 1990 salin yhteyteen on rakennettu uudet keittiötilat ja ruokailutiloja on laajennettu. Salin peräseinällä sijaitsevan jakelukeittiön yläpuolelle on peruskorjauksen yhteydessä rakennettu pilarien kannattama korkea kotelointi, jota verhoaa puusäleikkö. Alkuperäinen seinälinja on keittiökaluksien takaseinän kohdalla. Sali on nykyään pääpiirteissään vuoden 1990 asussa.

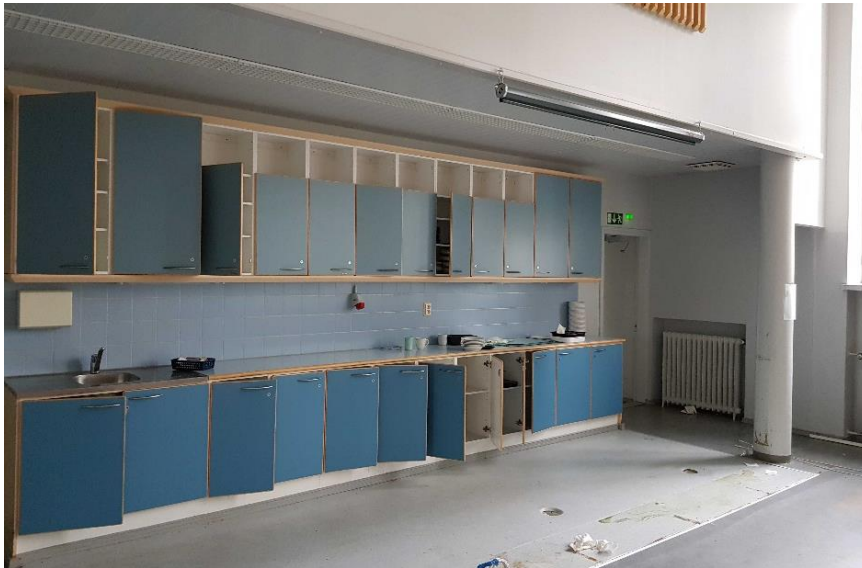
Salin päädyssä sijaitseva jakelukeittiö on rakennettu peruskorjauksen yhteydessä vuonna 1990. Osa kalusteista on purettu pois koulutoiminnan loppumisen jälkeen.

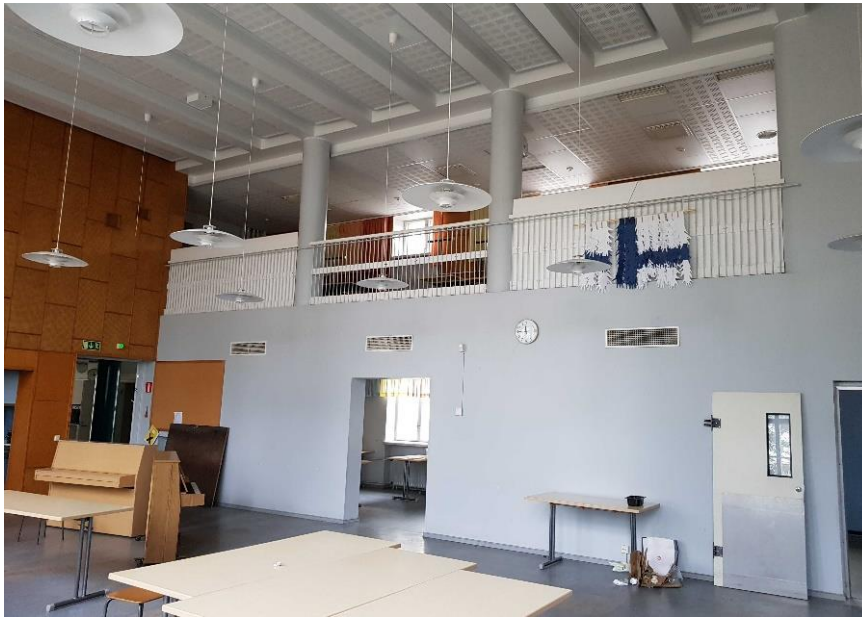
Saliin avautuvalle parvelle on peruskorjauksen yhteydessä suunniteltu ruokailutila. Parven alla sijaitsevat kanslia ja varastotilat on viimeistään peruskorjauksen yhteydessä muutettu ruokailu- ja keittiötiloiksi ja seinään on avattu uusi oviaukko. Seinään on peruskorjauksessa asennettu ilmastointisäleiköt.

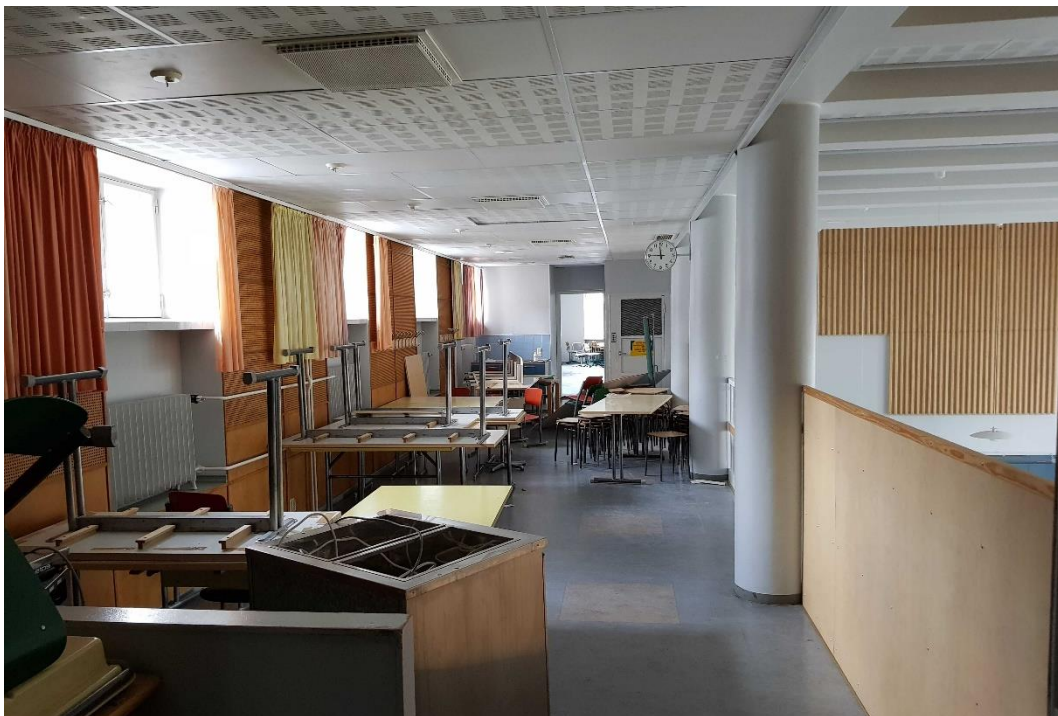
Rakennuksen ollessa vielä koulukäytössä salin parvi on toiminut ruokalutilana. Tilan ulkoasu on peräisin pääosin vuoden 1990 peruskorjauksesta. Parvella on myös alkuperäisiä rakennusosia, kuten ikkunaseinän vaneripinnat.

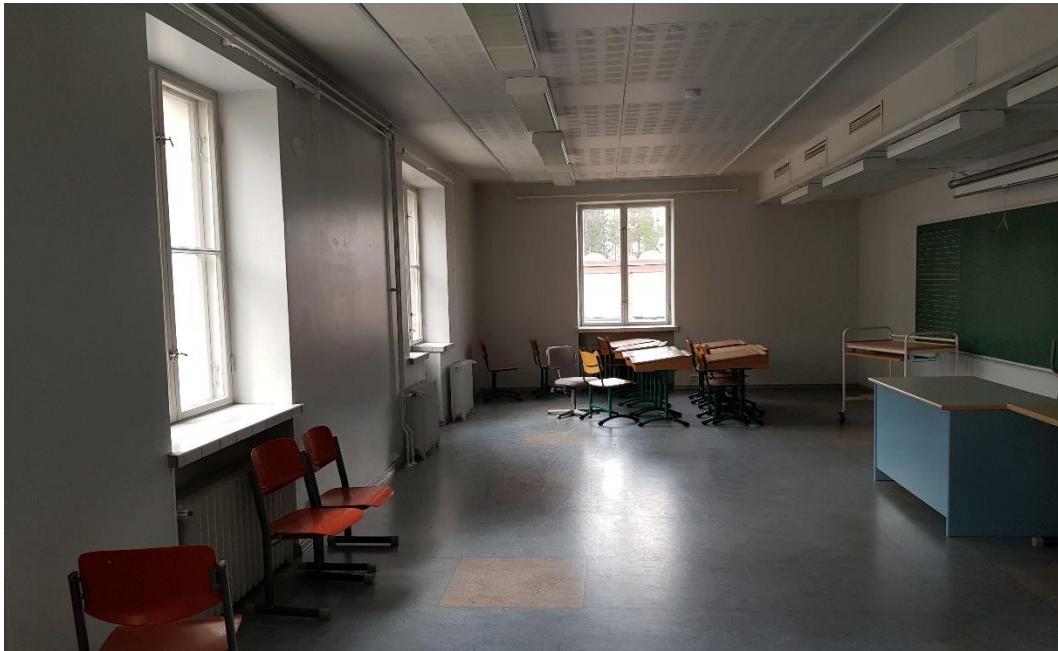
Parven takana sijainneet asuintilat on muutettu peruskorjauksen yhteydessä avoimeksi ruokailutilaksi. Asunnon väliseinät ja keittiö on purettu. Tilaa lienee käytetty myös opetustilana.

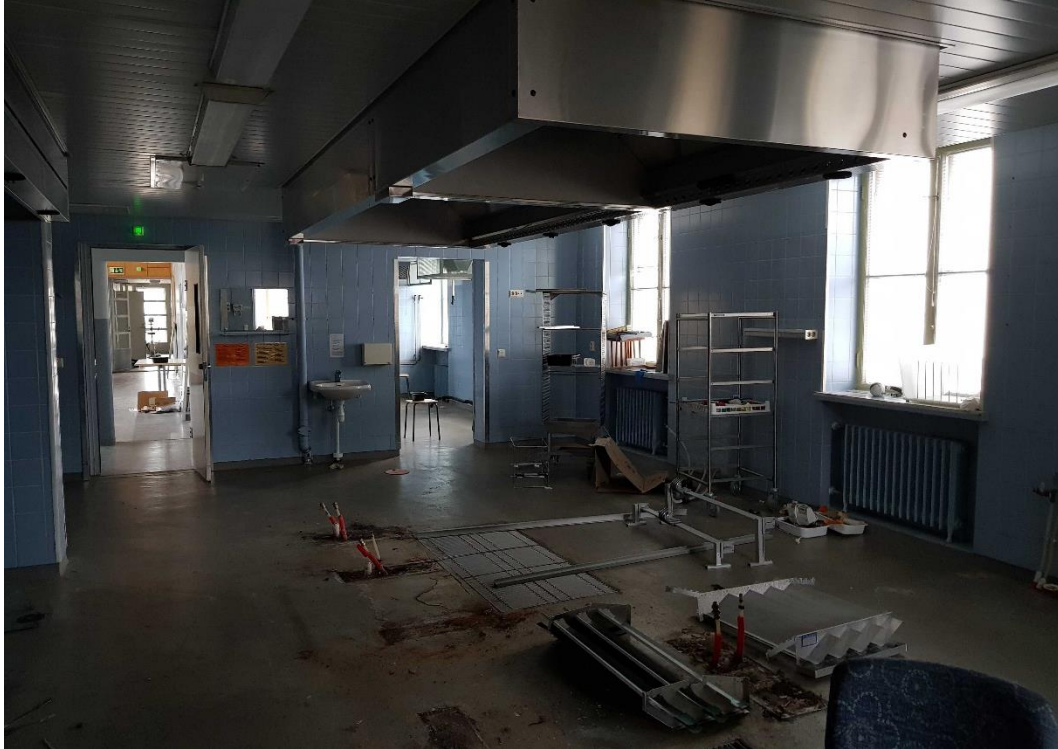
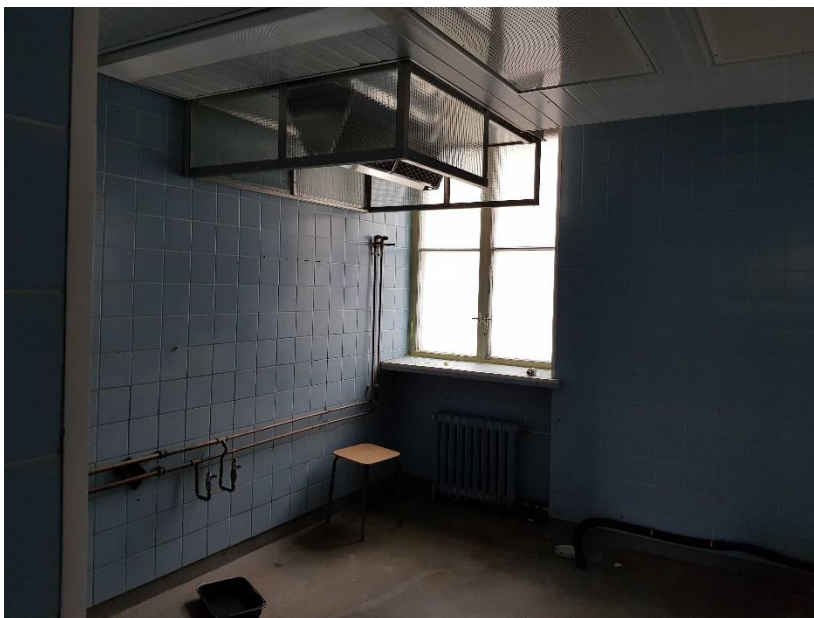
Voimistelu- ja juhlasaliivien ensimmäiseen kerrokseen asuntojen paikalle on vuoden 1990 peruskorjauksen yhteydessä rakennettu keittiötilat. Tilojen kalusteita on purettu pois koulutoiminnan päättymisen jälkeen.

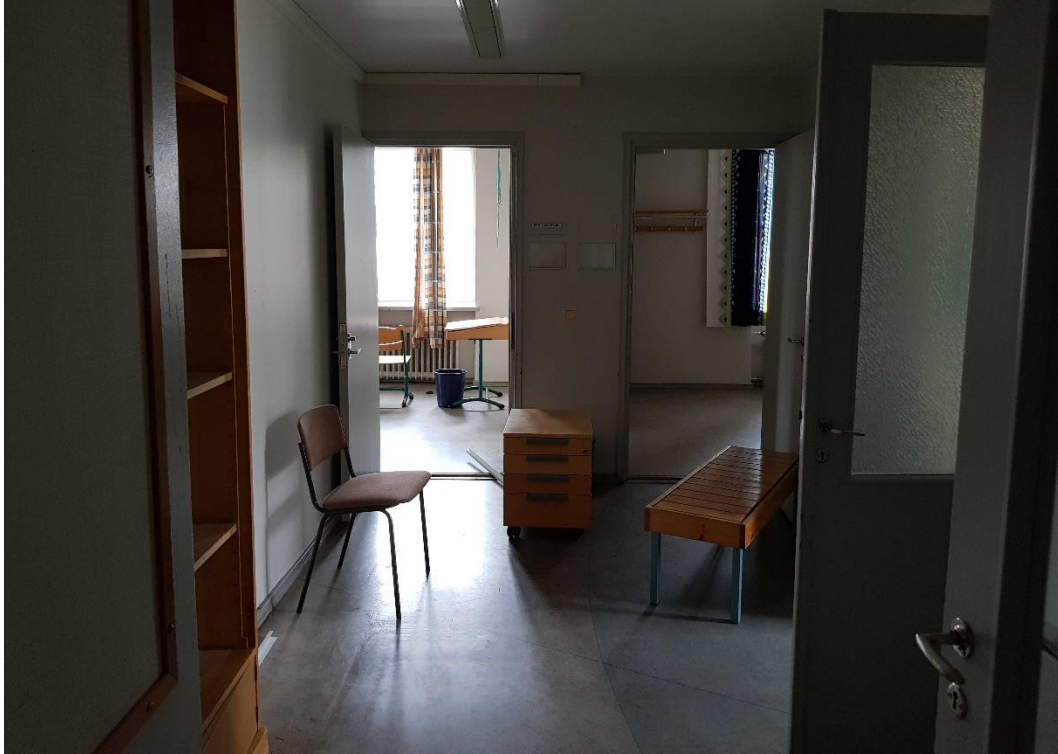
Erityisopetusta varten varattuja tiloja sekä opettajia varten varattuja toimisto- ja työtiloja on peruskorjauksen yhteydessä sijoitettu asuntosiiven toiseen kerrokseen ja ullakkokerrokseen asuntojen paikalle. Vaikka tilojen käyttötarkoitus on muuttunut, on asuntojen tilajako säilynyt pääpiirteissään alkuperäisten suunnitelmien mukaisena. Tiloissa on säilynyt mm. alkuperäisiä ovia ja kiinteitä komeroita.

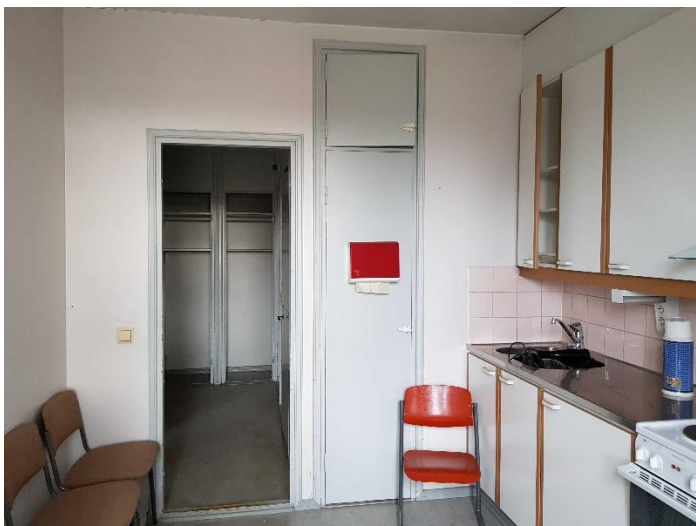
Vanhoissa asuintiloissa keittiöt ovat edelleen olemassa. Ne on aikojen kuluessa remontoitu ja kiinteät kalusteet on uusittu. Myös vanhoja seiniin upotettuja kiinteitä komeroita on säilynyt.

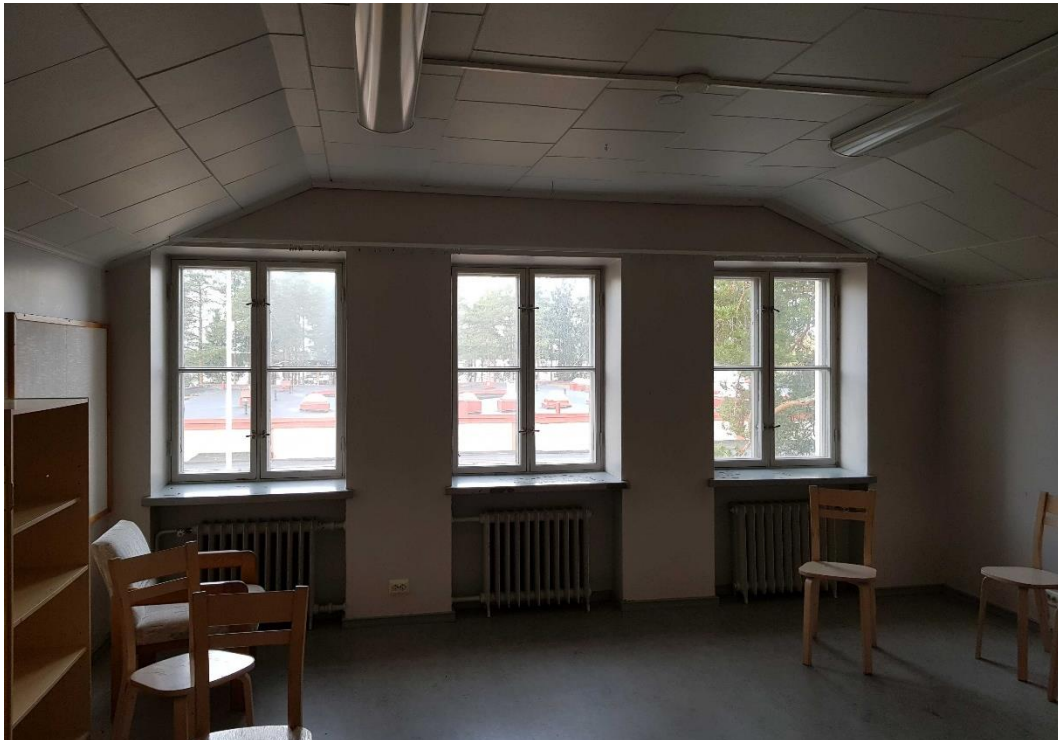
Asuntosiiiven ullakkokerroksessa sijaitsevassa asunnossa on ollut opetustiloja. Asunnon tilajako on säilynyt alkuperäisen kaltaisena.

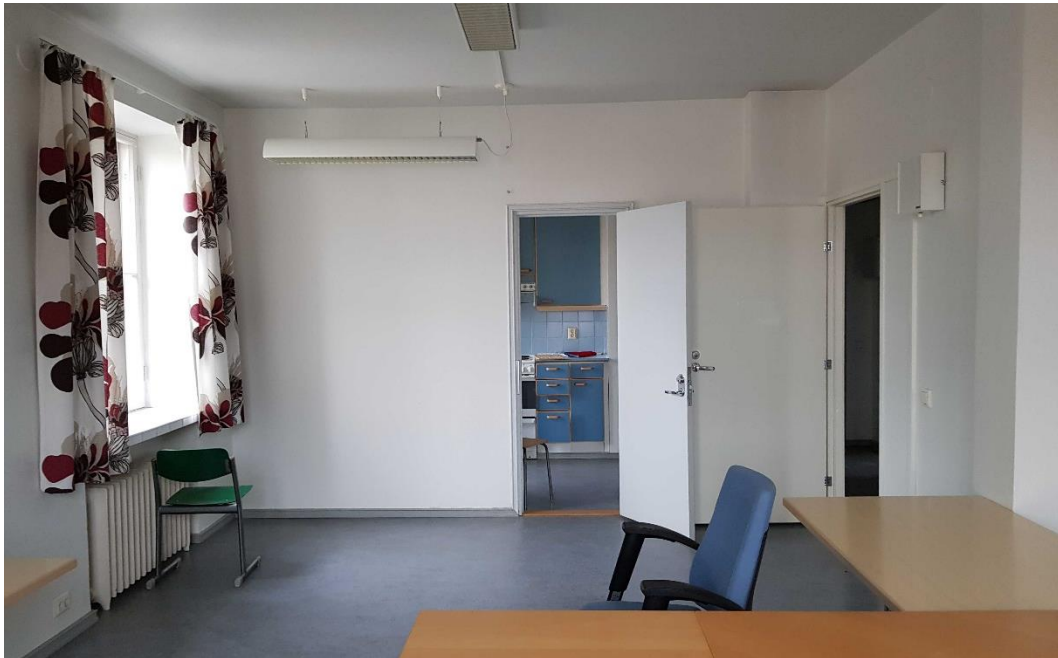
Voimistelu- ja juhlasaliivien toisessa kerroksessa koillisen puolella sijaitseva asunto on ollut toimistokäytössä. Asunnon tilat ovat edelleen pääpiirteissään alkuperäisten suunnitelmien mukaiset. Asunnossa on keittiö ja kylpyhuone. Keittiön ja kylpyhuoneen kalusteet on uudistettu viimeistään peruskorjauksen yhteydessä. Muiden huoneiden pintarakenteet on uusittu peruskorjauksen yhteydessä.

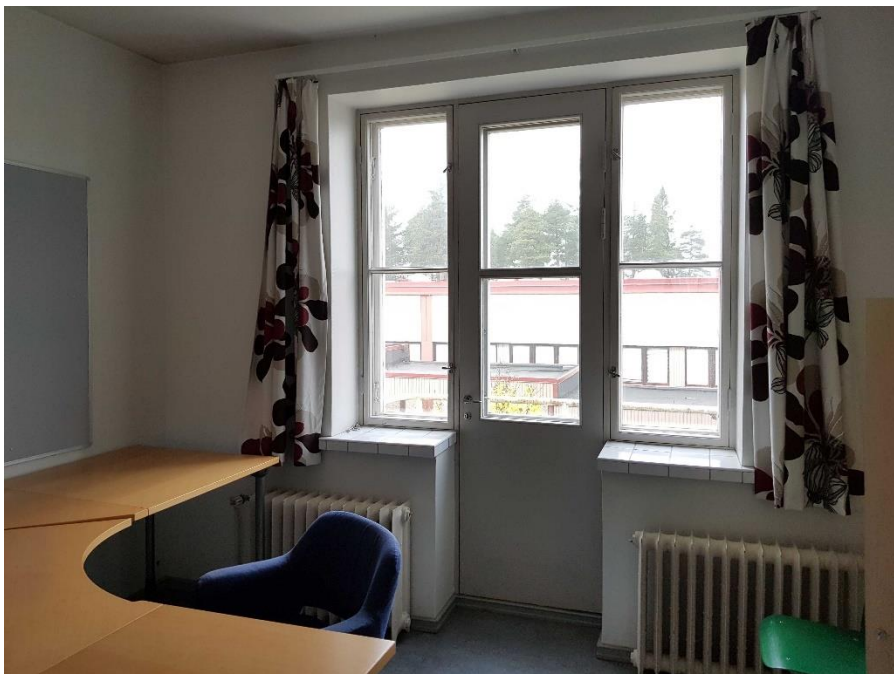
Asunnon olohuone on ollut toimistokäytössä. Olohuoneessa on alkuperäisten suunnitelmien mukaisesti parveke. Parvekkeen ovi ja ikkunat ovat alkuperäiset.

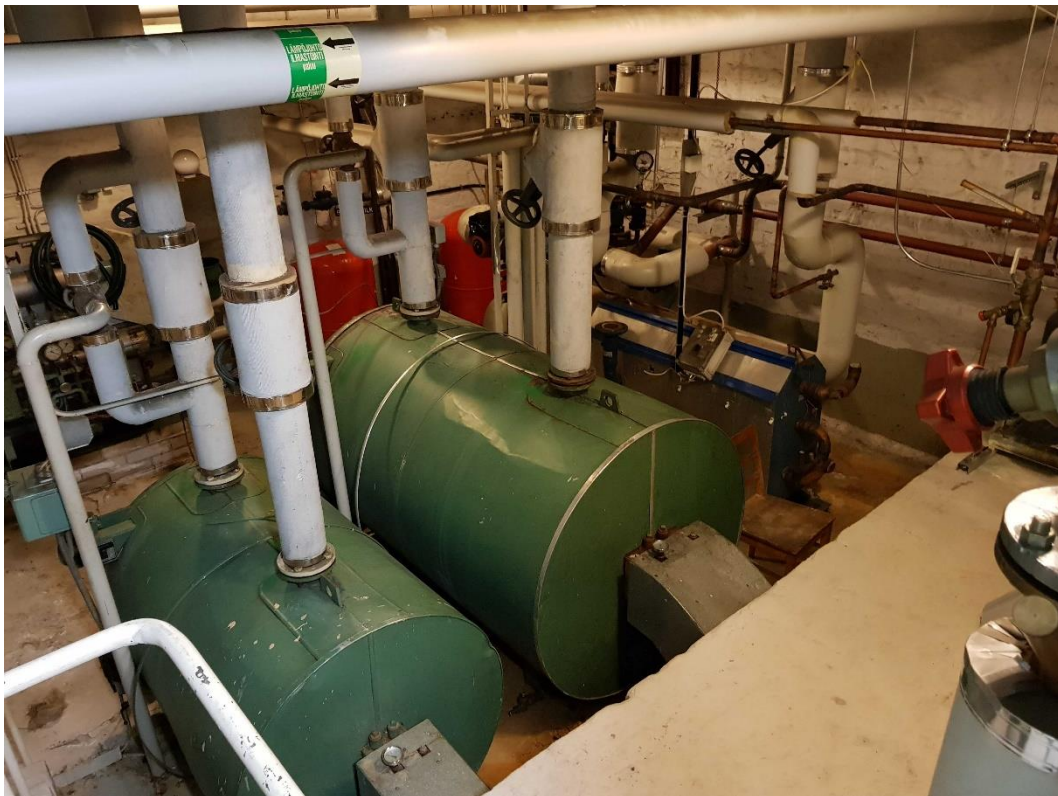
Lämmönjakuhuone sijaitsee alkuperäisellä paikallaan kellarissa.

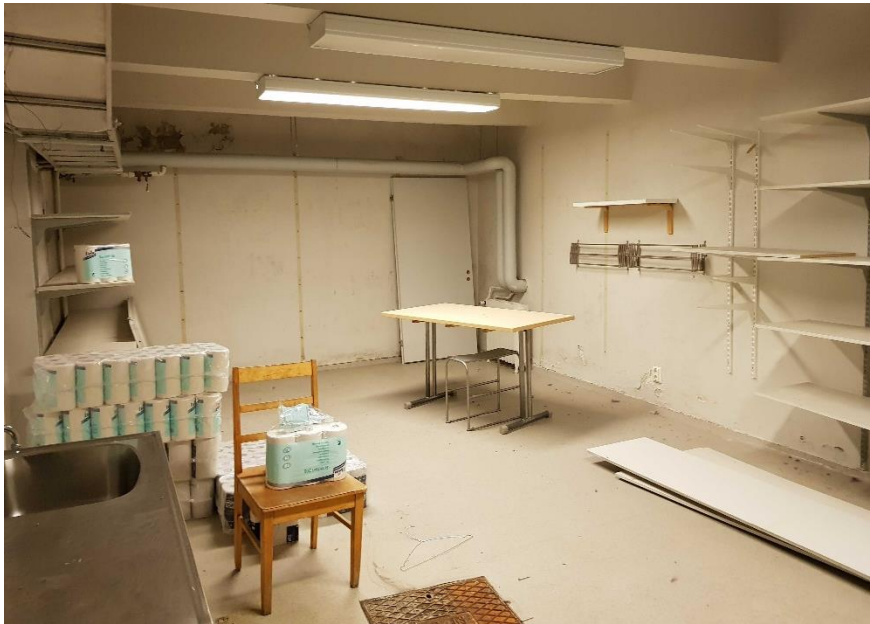
Peruskorjauksen yhteydessä tehty kiinteistönhuoltotila sijaitsee luokkahuonesiiven kellarissa.

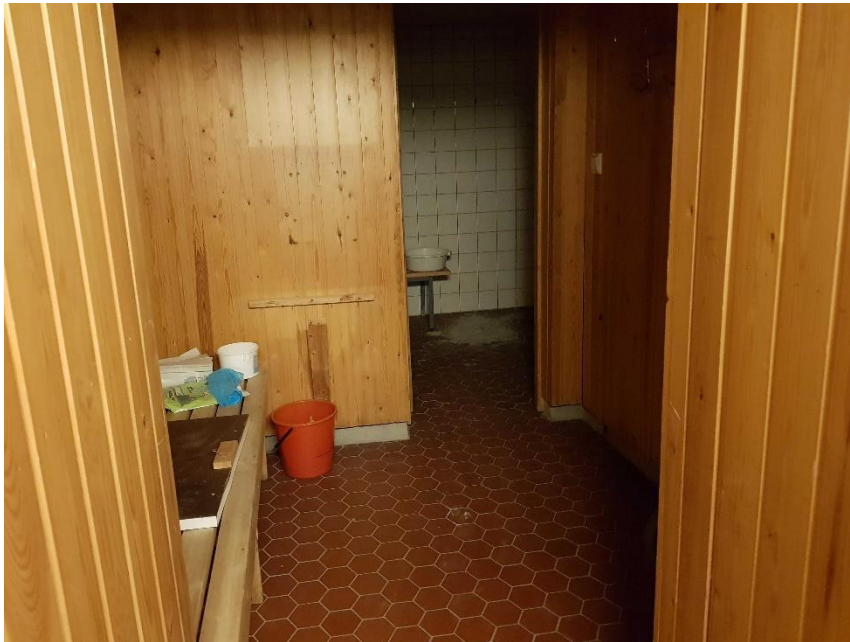
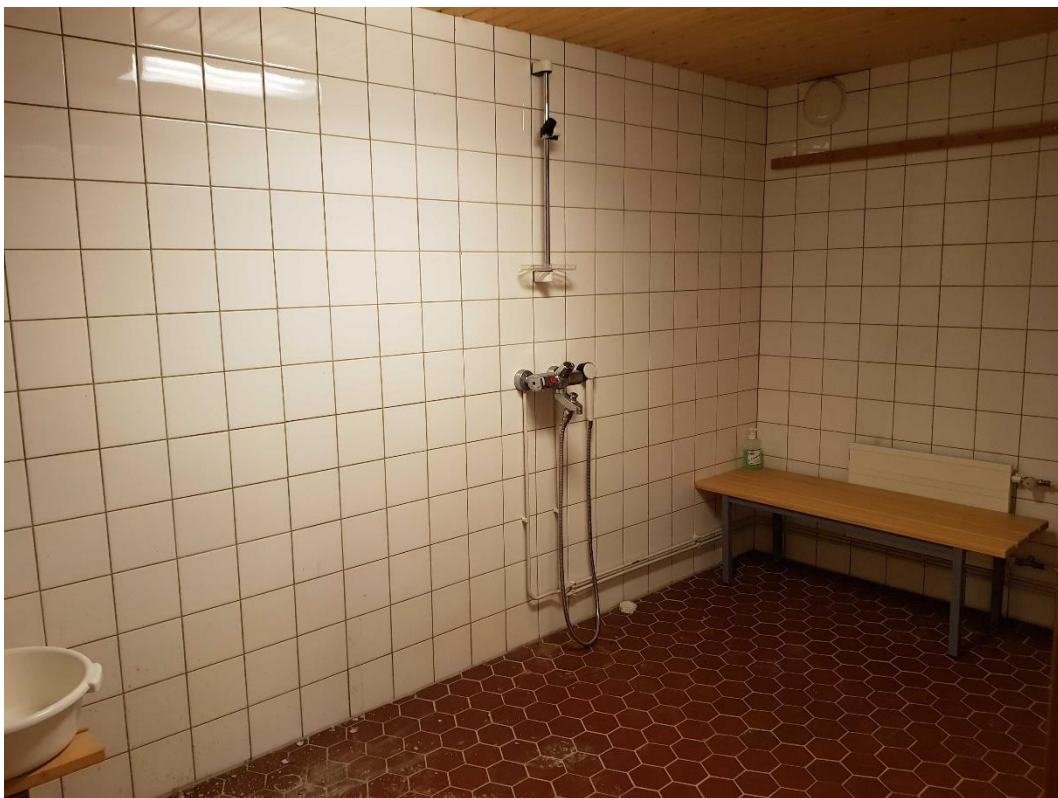
Kellarikäytävän varrella sijaitsevat saunatilat, joihin kuuluvat pukuhuone, pesuhuone ja sauna, on rakennettu leipomon paikalle jo ennen vuoden 1990 peruskorjausta. Pintamateriaaleista päätellen ne on rakennettu 1960-luvulla tai 1970-luvun alussa.

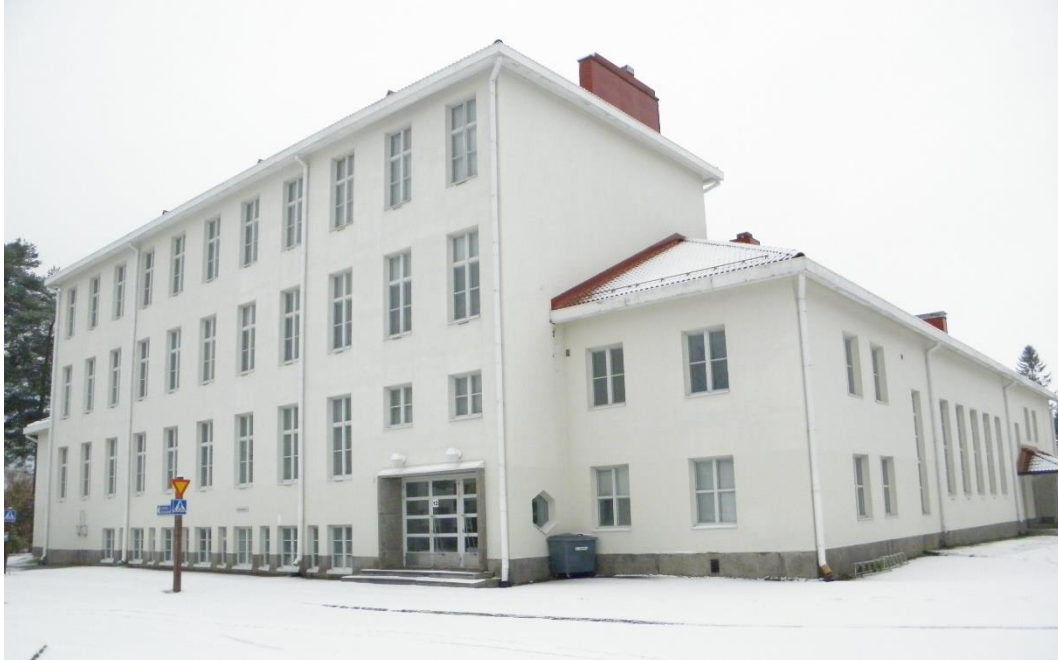
Kontion koulu vuonna 2017. (Kuva Jorma Korhonen). Koulurakennuksen pääjulkisivulla Kontionkadun varressa selkeäpiirteisiä julkisivuja elävöittävät yksityiskohdat keskittyvät pääsisääkäynnin ympärille. Pääsisääkäyntiä korostavat jyrkät pesubetonipintaiset kehyslistat. Sisäänkäynnin sivulla erottuu eteisen kuusikulmainen ikkuna.

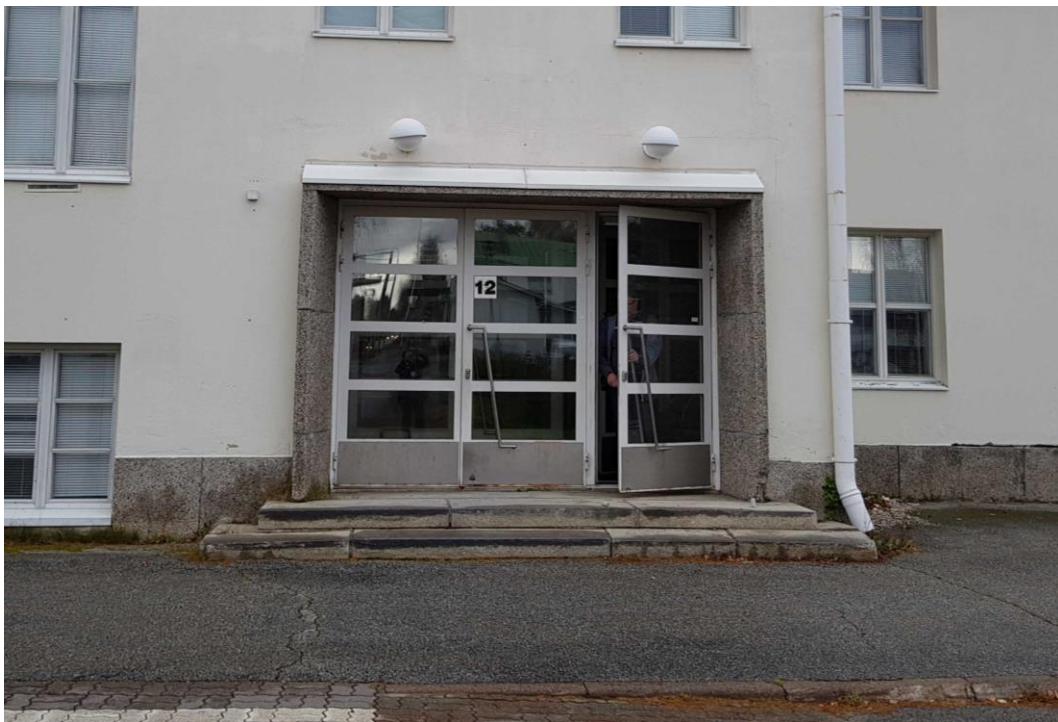
Pääsisäänkäynti. Portaat ja sisäänkäyntiä ympäröivät kehykset ovat alkuperäiset. Nykyiset ulko-ovet ovat peräisin todennäköisesti vuoden 1990 peruskorjauksesta. Samaa aikakautta edustavat sisäänkäynnin päällä olevat valaisimet. Myös sisäänkäyntiä ympäröivän kehyksien päällä oleva pellitys lienee peräisin peruskorjauksesta.

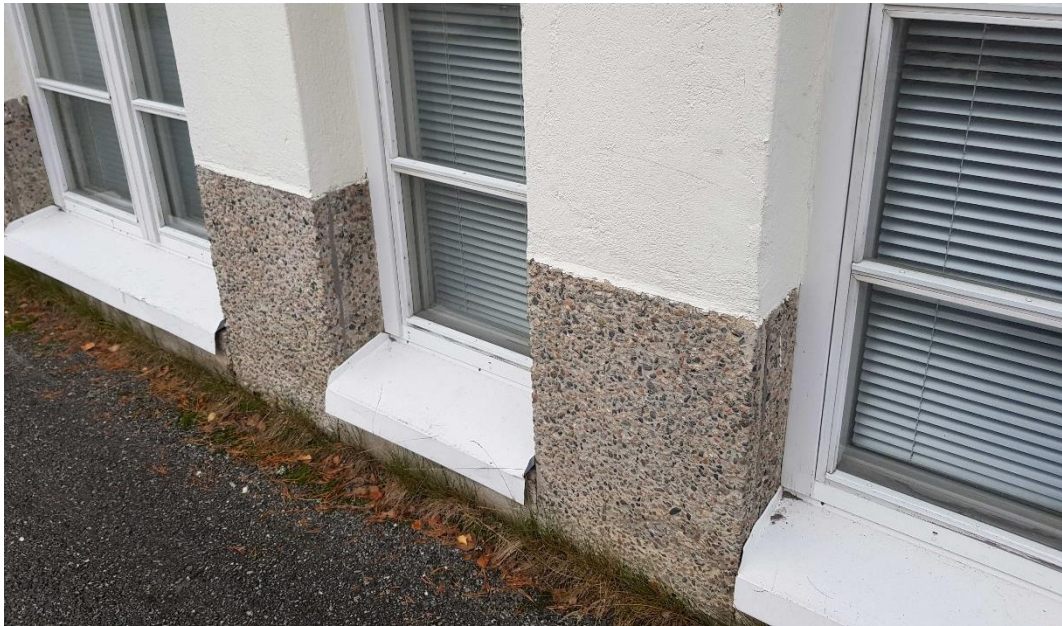
Kivijalan pintamateriaalina ovat pesubetonilaatat. Alkuperäisiin suunnitelmiin kuuluvan rakennusselityksen mukaan. "Sokkeli tehdään pesubetonilaatoista. ... Saumaus suoritetaan laattojen värisellä mutta hiukan tummammalla laastilla."⁵⁷

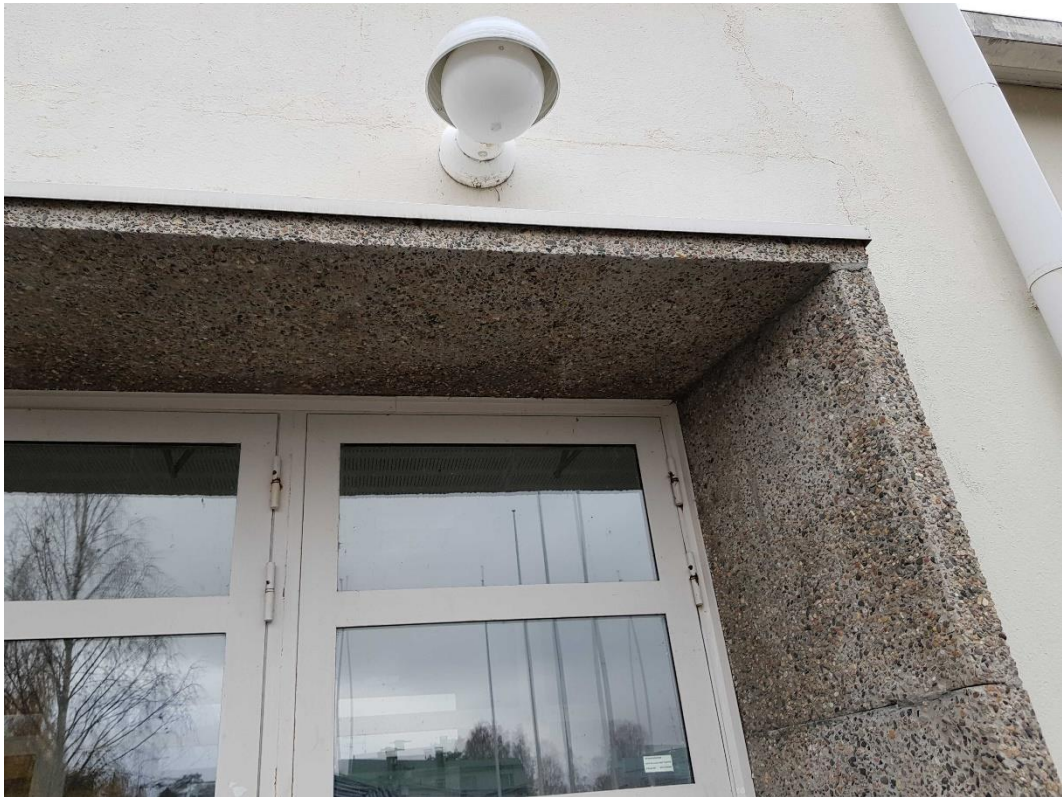
Pääsisäänkäynnin kehyslistat. Molemmilla sivuilla kehyslistat ovat viistotut, ovea kohti levenevät.

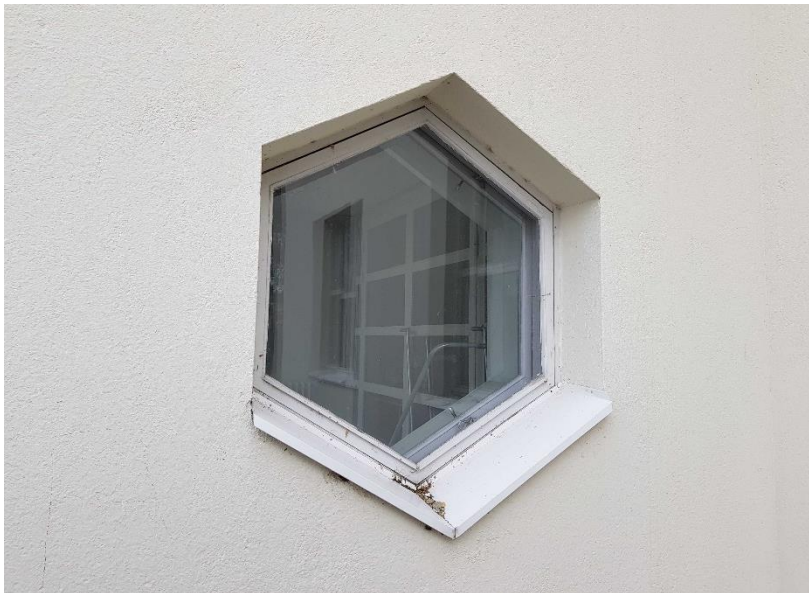
Eteisen kuusikulmainen ikkuna on alkuperäinen. Ulkopuolisia listoituksia lienee korjattu vuoden 1990 peruskorjauksen yhteydessä. Julkisivujen rappauspinnat on peruskorjauksen yhteydessä korjattu vaurioituneilta osiltaan ja maalattu, rappaukset ovat pääosin alkuperäiset.
