RAKENUSHISTORIASELVITYS

KUHMO – KONTION KOULU

Kontion koulu on valmistunut vuonna 1950. Koulurakennuksen on suunnitellut Arkkitehtuuritoimisto Lappi-Seppälä & Martas Oy Helsingistä. Rakennus on tunnettu myös nimillä Kuhmon kirkonkylän kansakoulu ja Kivikoulu.

Rakennushistoriaselvityksen on laatinut arkkitehti, TKT Kaisa Mäkinie mi Sweco Ympäristö Oy:stä. Selostuksen kuvat Kaisa Mäkinie mi, jos ei toisin mainita.

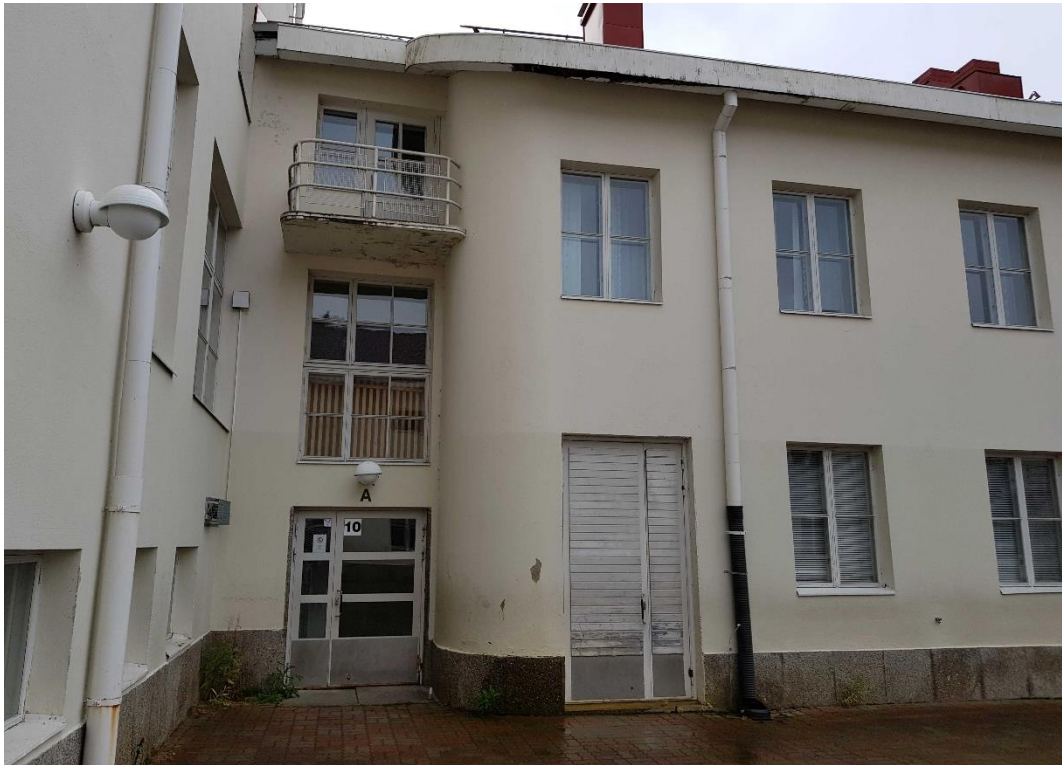
Pihan puolella luokkahuonesiiven ja asuntosiiven kulmauksessa on funktionalismille tyypillisiä yksityiskohtia, kuten kaareva seinä ja kulmistaan pyörästetty putkikaiteinen parveke. Myös räystäällä on seinän linjaa mukainen pyörästys. Ensimmäisessä kerroksessa ikkunan paikalle vuoden 1990 peruskorjauksen yhteydessä tehty ovi johtaa teknisen opetuksen tiloihin kuuluvaan puruvarastoon.

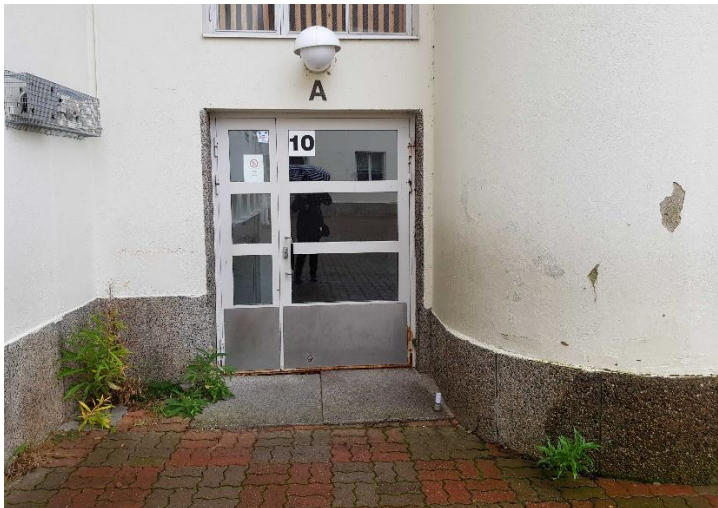
Luokkahuonesiiven ja asuntosiiven kulmauksessa pihan puolella sijaitsevaa sisäänkäyntiä kehystävät pesu-betonilistat. Ovet on uusittu peruskorjauksen yhteydessä. Alkuperäisissä piirustuksissa paikalla ei ollut ovea, vain ikkuna. Aukkoa kehystävistä pesubetonilistoista päätellen kulmaan lie kuitenkin toteutettu jo alun perin ovi.

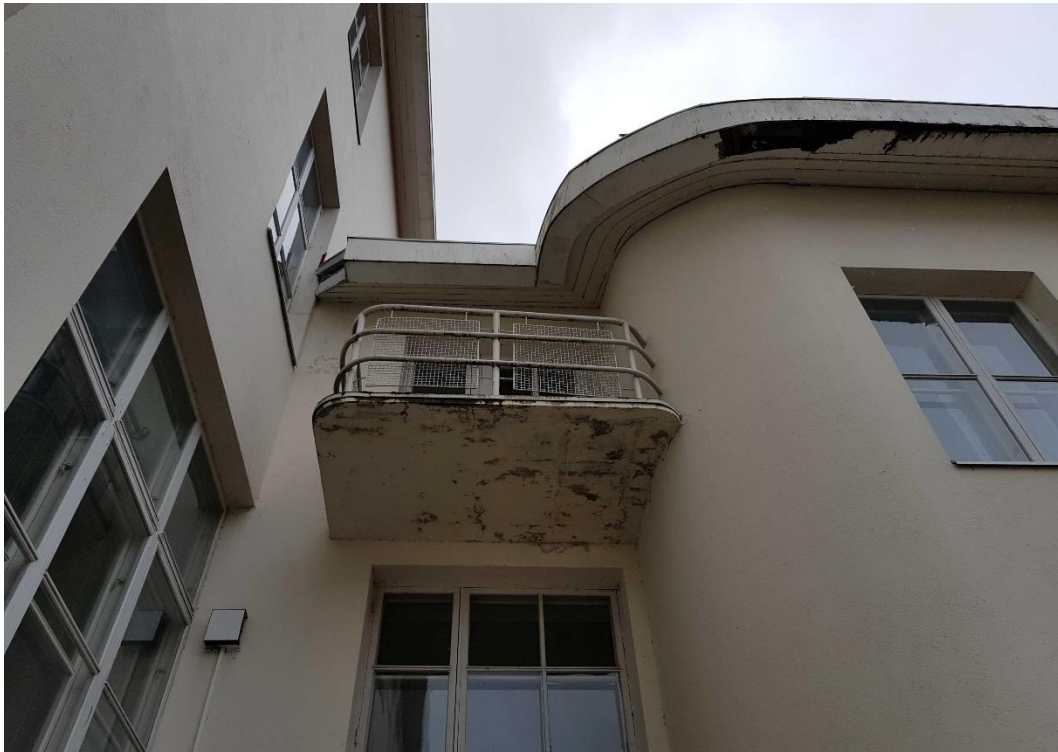
Pihan puolella kaarevalinjainen parveke ja rakennuksen pyöristetty kulma elävöittävät koulurakennuksen selkeälinjaista ulkoasua. Parvekkeen kaiteet lienevät alkuperäiset.

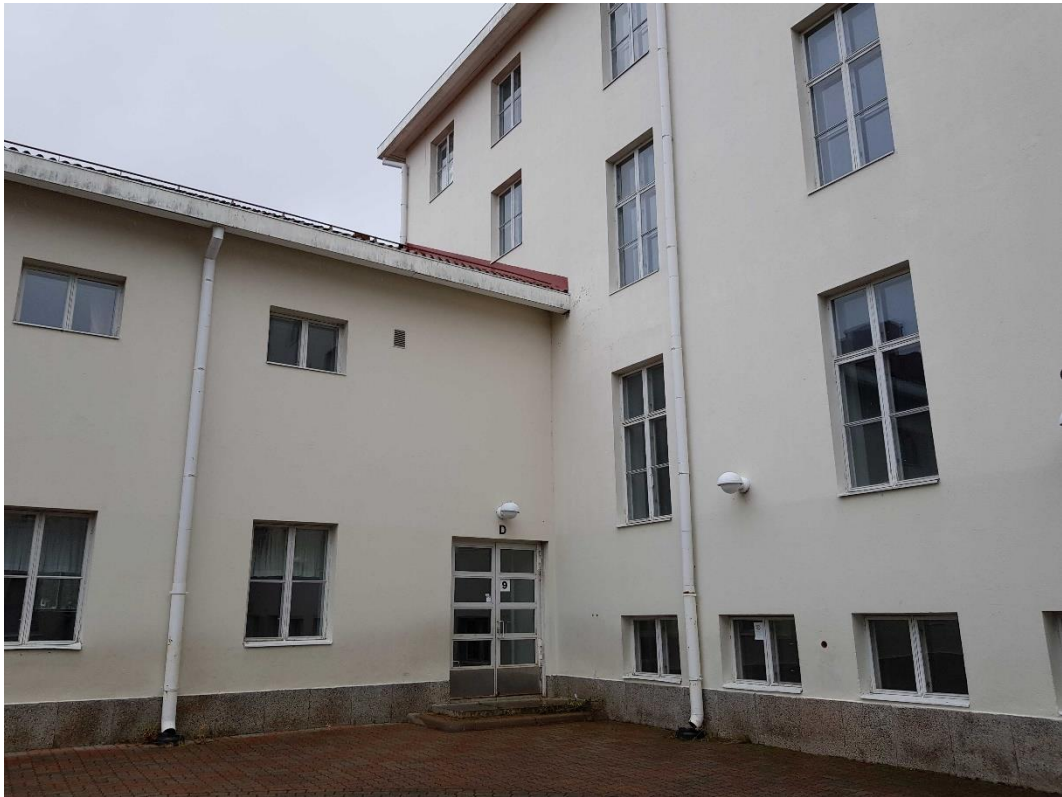
*Pääaulaan johtava oppilaiden sisäänkäynti sijaitsee pihan puolella luokkahuonesiiven ja voimistelu- ja juhlasaliin kulmauksessa. Sisäänkäyntiä kehystävät yksinkertaiset, rapatut pielet, oven edessä on porras. Ulko-
ovent on uusittu.*

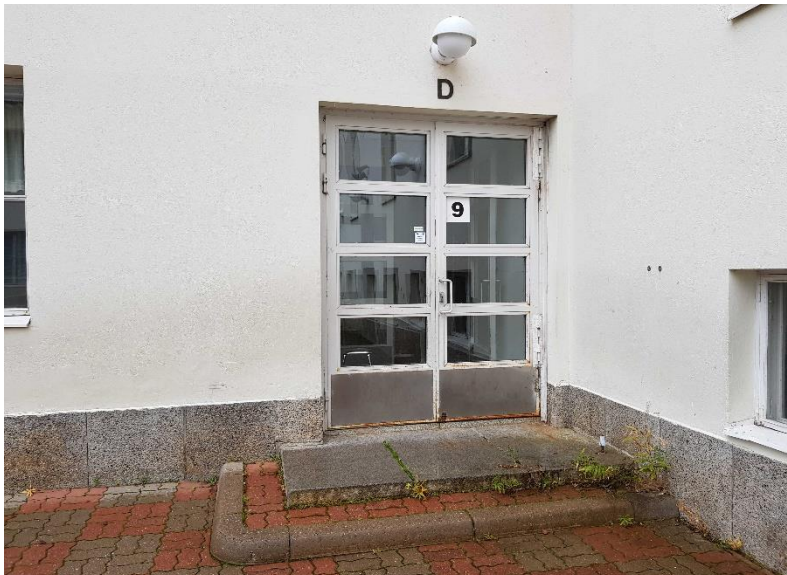
Oppilaiden sisäänkäynti. Alempi betonikivistä tehty porras on uudempaa perua.

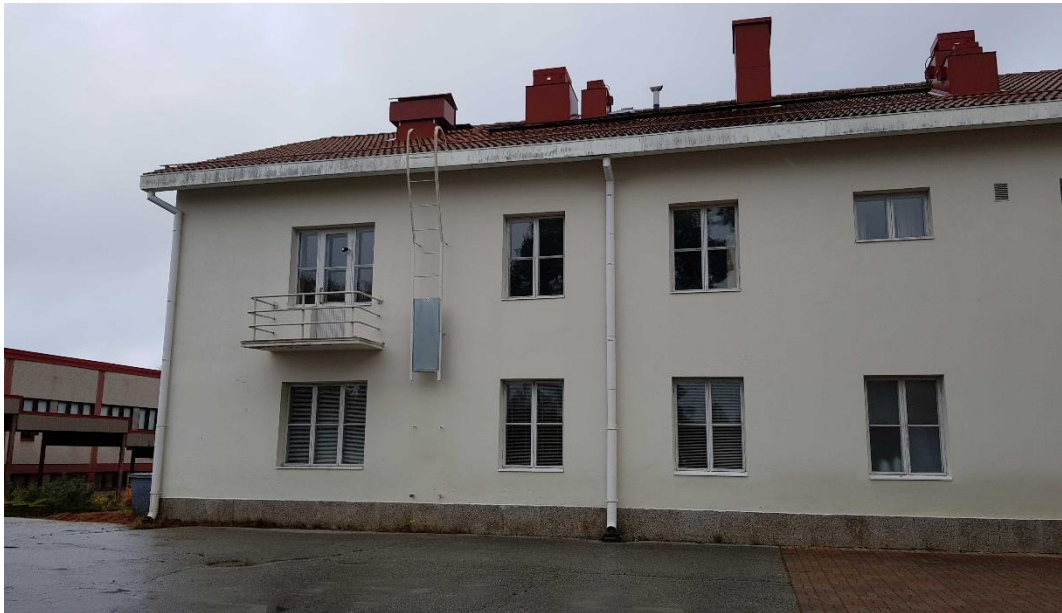
Voimistelu- ja juhlasaliiven päädyssä toisessa kerroksessa sijaitseviin asuntoihin on tehty parvekkeet. Putkikaiteiset parvekkeet ovat alkuperäiset. Toinen parvekkeista avautuu pihan puolelle...

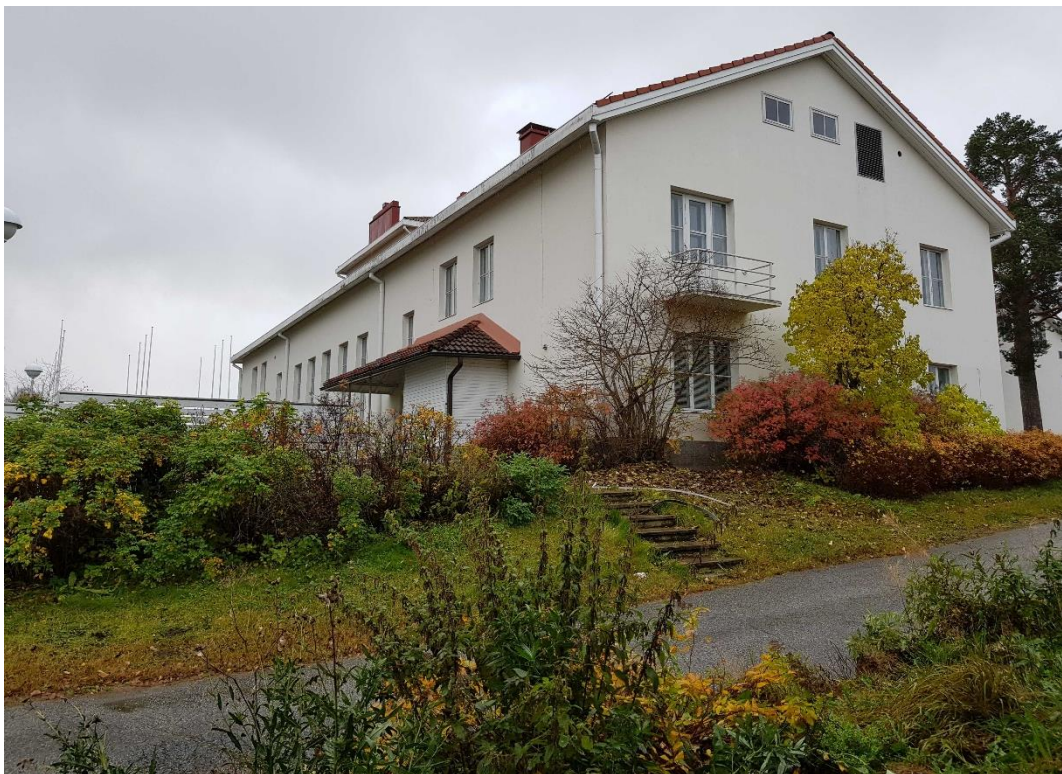
... ja toinen rakennuksen päätyyn. Päädyssä olevalta parvekkeelta on aikanaan ollut näkymä järvelle.

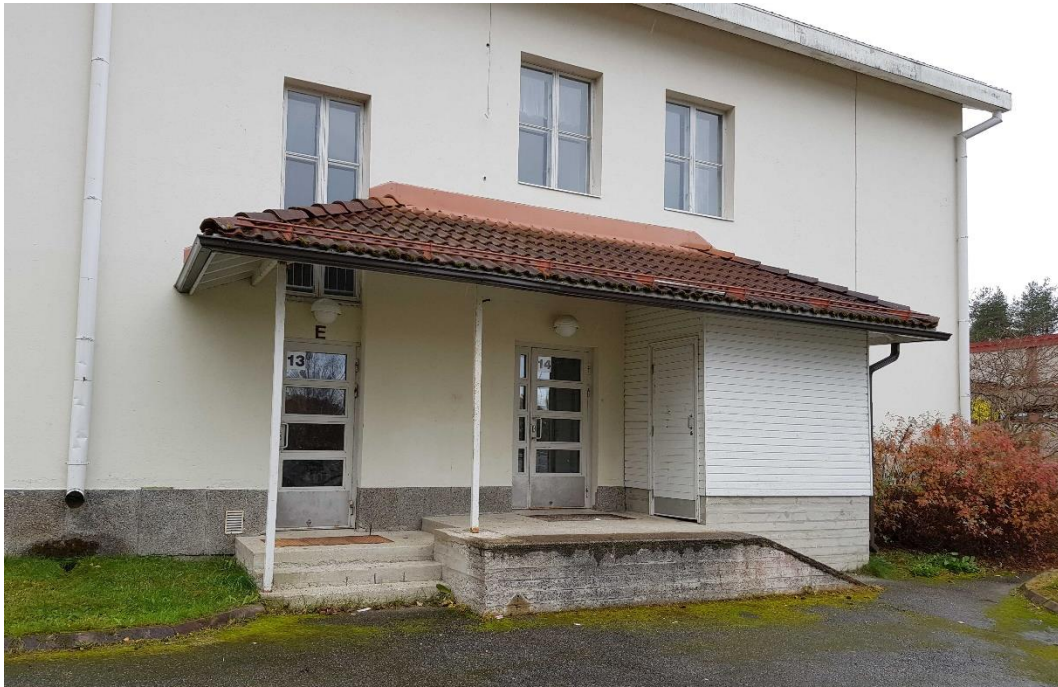
Keittiön sisäänkäynnin eteen on peruskorjauksen yhteydessä tehty lastauslaituri, varastotila ja katos. Vasemmanpuoleinen sisäänkäynti on alkuperäisellä paikalla. Sen kautta on kulku asuntoihin johtavaan porrashuoneeseen. Oikeanpuoleinen sisäänkäynti on tehty ikkunan paikalle vuoden 1990 peruskorjauksessa.

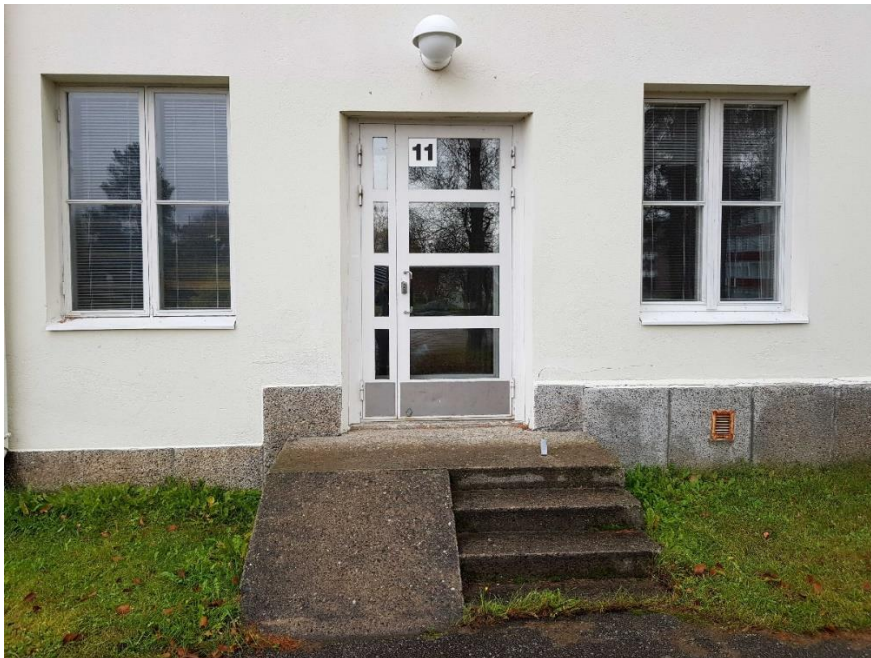
Alun perin asuntoihin, nykyään teknisiin tiloihin johtava sisäänkäynti sijaitsee asuntosiivessä rakennuksen lounaispuolella. Ulko-ovi on uusittu.

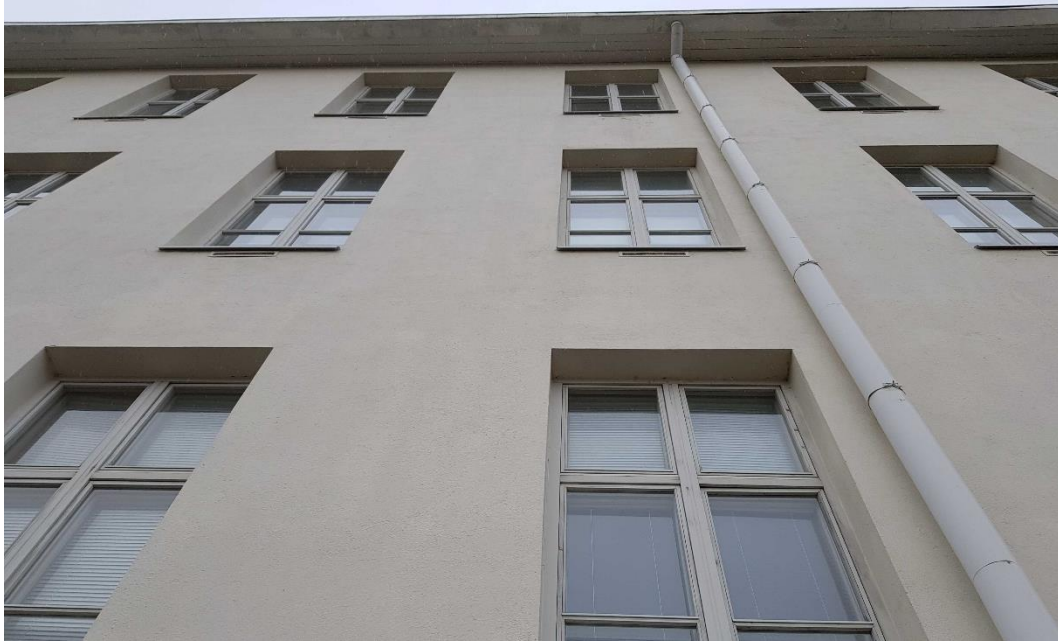
Luokkahuonesiiven ikkunat on Kontionkadun puolella uusittu. Ikkunoiden puitejako on samankaltainen kuin alkuperäisissä ikkunoissa, joten ikkunoiden uusiminen ei ole muuttanut rakennuksen ulkoasua.

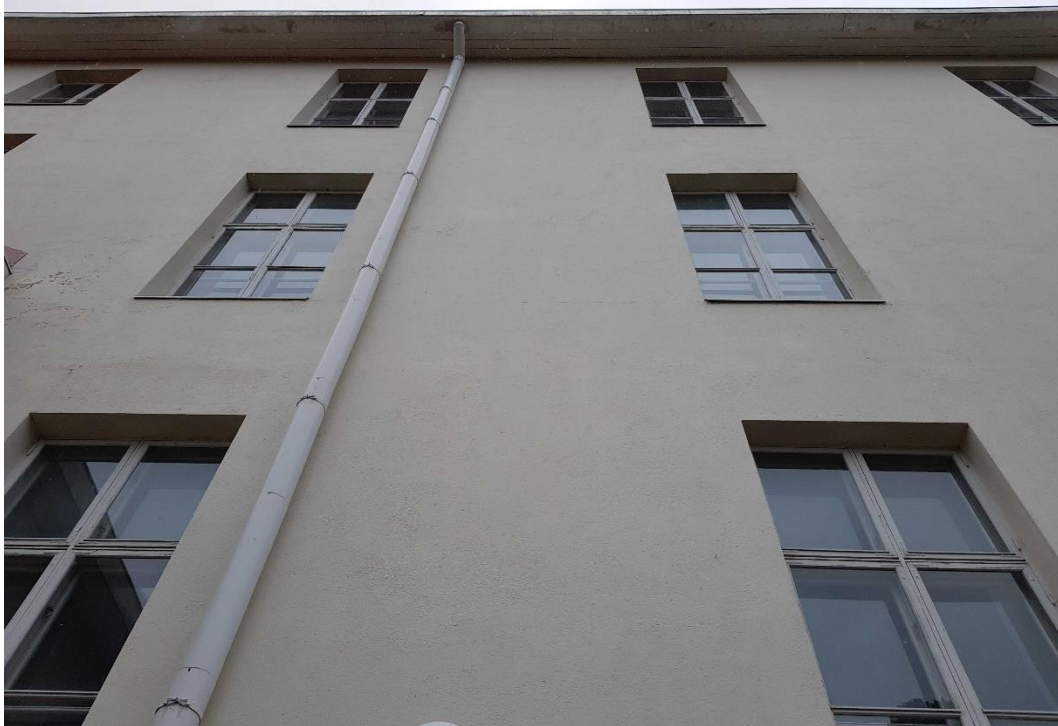
Pihan puolella luokkahuonesiivessä on alkuperäiset ikkunat.

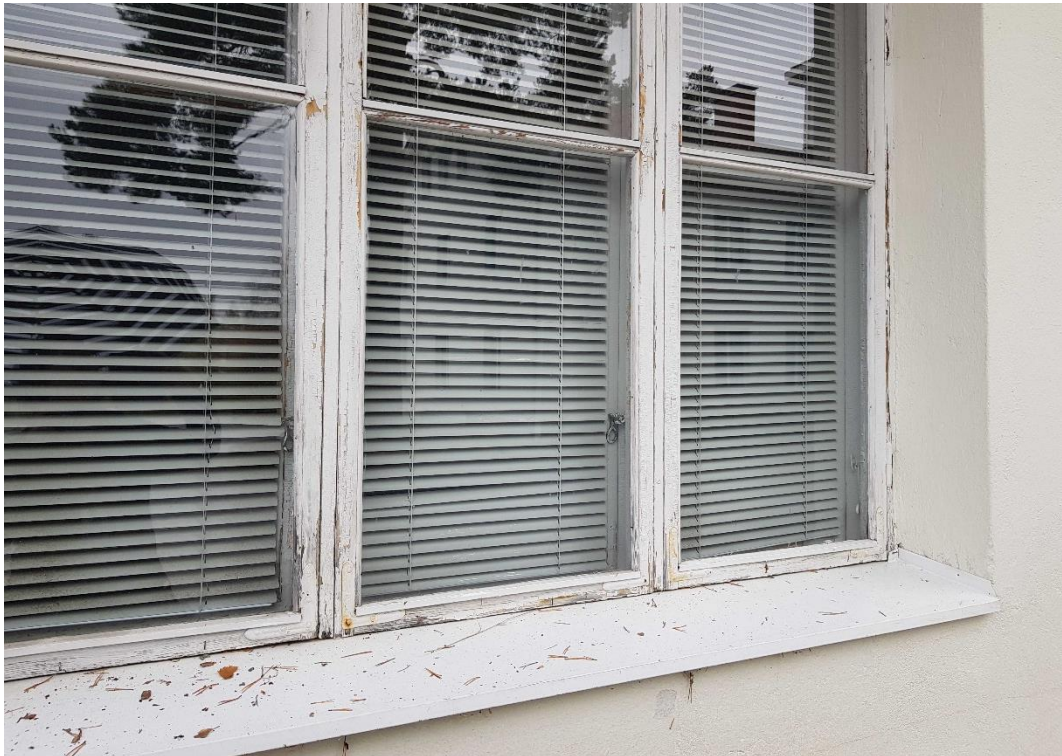
Alkuperäisiä ikkunoita lienee vuoden 1990 peruskorjauksen yhteydessä tai muussa yhteydessä kunnostettu. Lasiakkojen alareunoissa olevat listat vaikuttavat uudemmilta kuin muut lasilistat. Kulmahelat ovat todennäköisesti alkuperäiset. Vesipellit on uusittu.

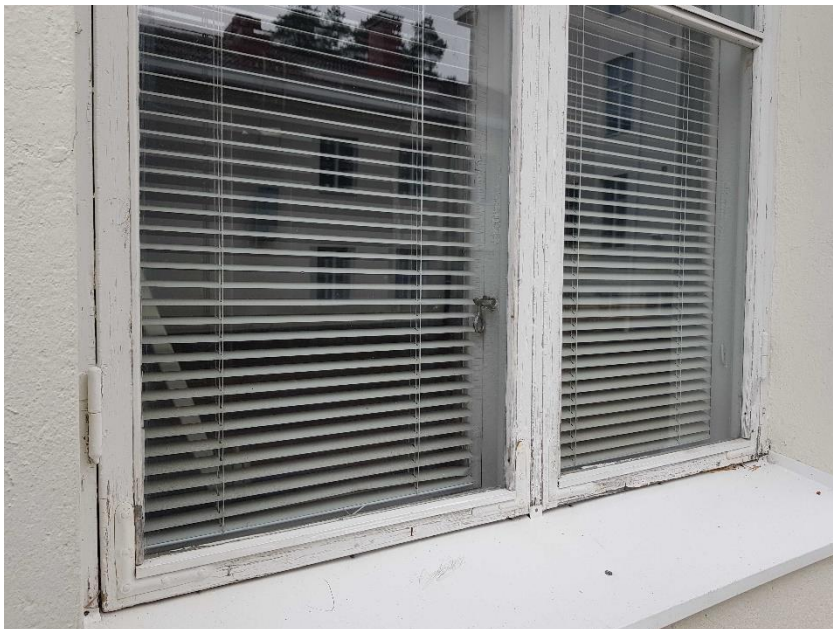
Alkuperäisissä ikkunoissa on alkuperäiset helat.

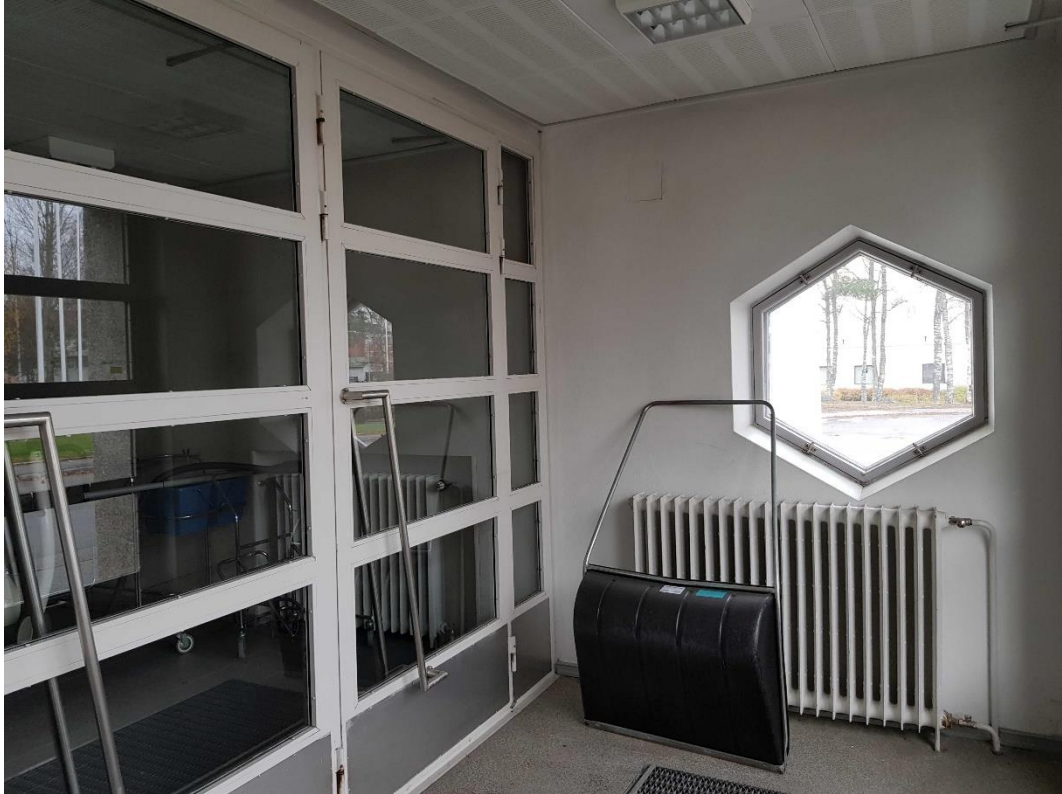
Eteistilassa on alkuperäinen marmorimosaiikkilattia, johon on listoilla rajattu upotus kuraritilää tai -mattoa varten. Eteisessä on jälleenrakennuskaudella valmistuneille rakennuksille tyypillinen kuusikulmainen ikkuna. Ikkunassa on alkuperäiset puitteet ja helat. Myös lämpöpatteri on alkuperäinen. Ovet on uusittu todennäköisesti peruskorjauksen yhteydessä vuonna 1990 ja kattoon on asennettu akustiikkalevyt.

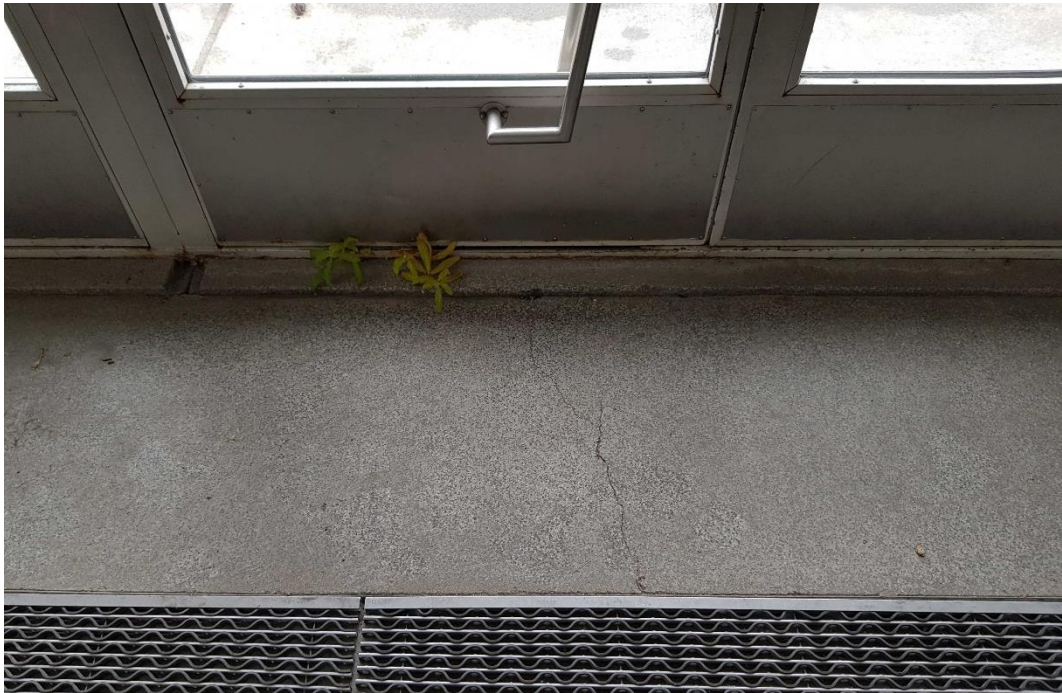
Marmorimosaiikkilattia. Kuramattoa varten lattiaan on tehty listalla rajattu syvennys.

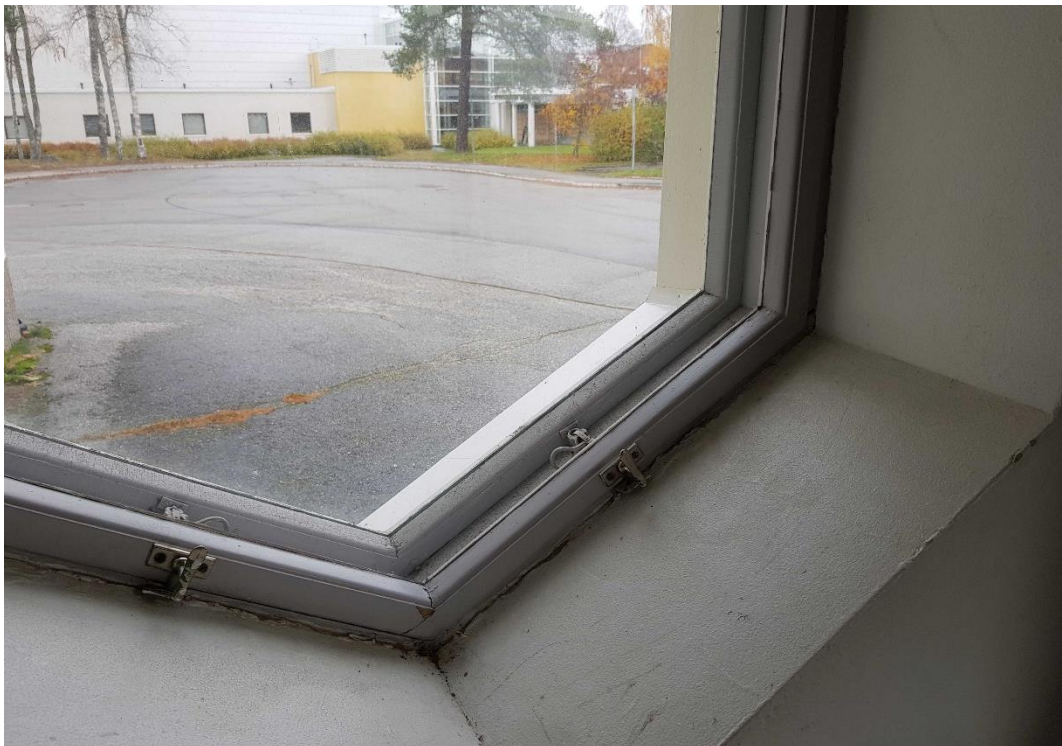
Eteisen kuusikulmainen ikkuna on alkuperäinen. Myös helat ovat alkuperäiset.

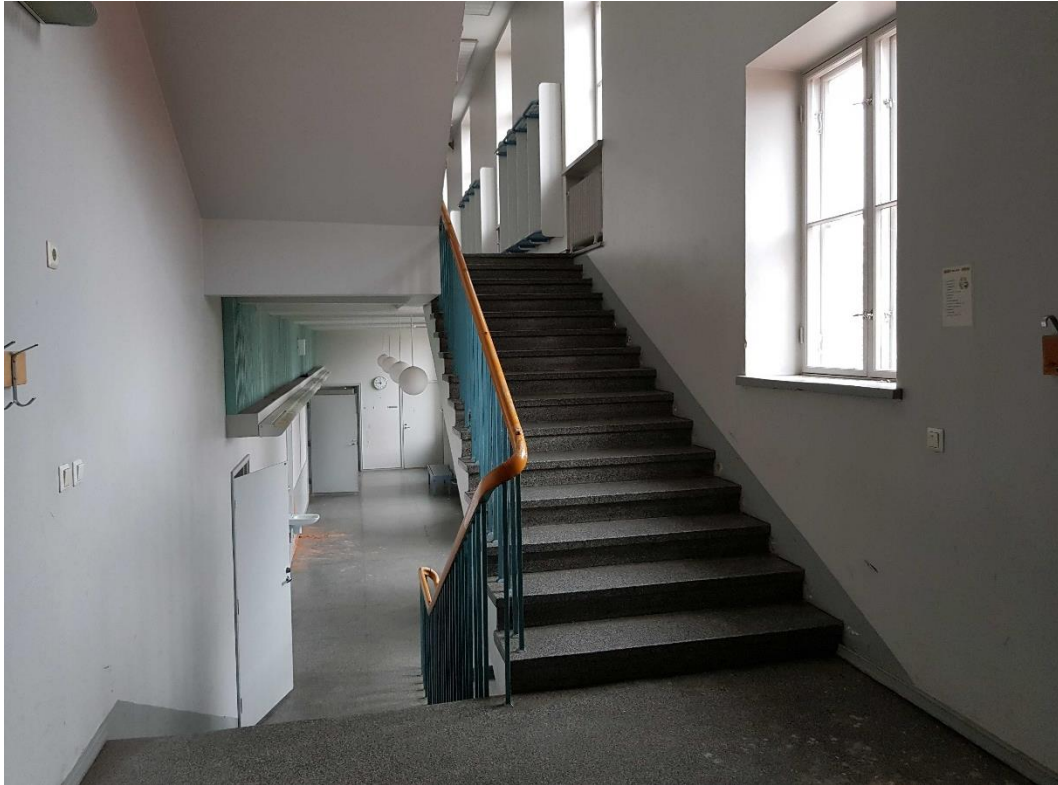
Pääportaikossa marmorimosaiikkilattiat, -askelmat ja porraskaiteet ovat säilyneet alkuperäisinä.

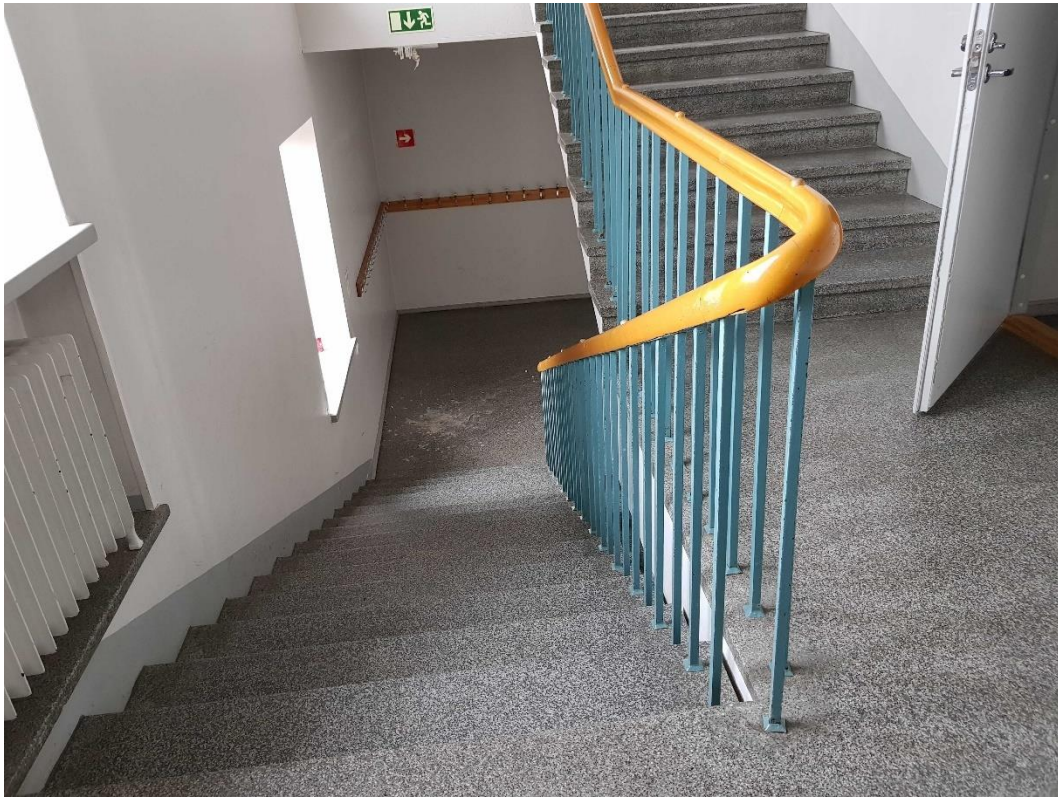
Rakennusselityksen mukaan: "Kaikkiin portaisiin tehdään yksinkertainen rautakaide 1,5 cm neliöraudasta tai pyöröraudasta. Käsipuu tehdään kiilloitetusta koivusta."⁵⁸

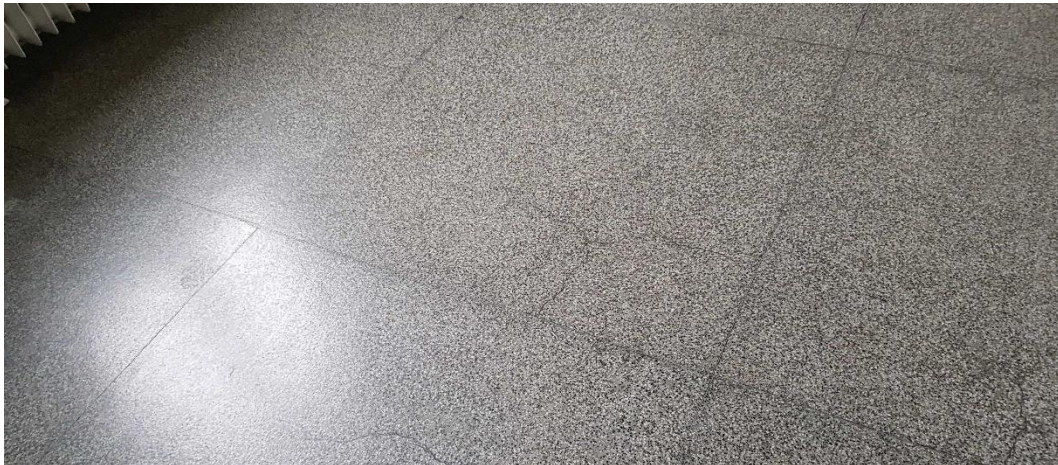
Käytävän marmorimosaiikkilattia on alkuperäinen. Rakennusselityksen mukaan: "Marmorimosaiikkilattiat jaetaan n. 1 m² ruutuihin sinkkilistoilla epäsäännöllisen halkeilemisen estämiseksi. ... Marmorimosaiikilla päällystetään kaikki koulun käytävät ja eteiset sekä porrashuoneiden lepotasot ja askeleet."⁵⁹

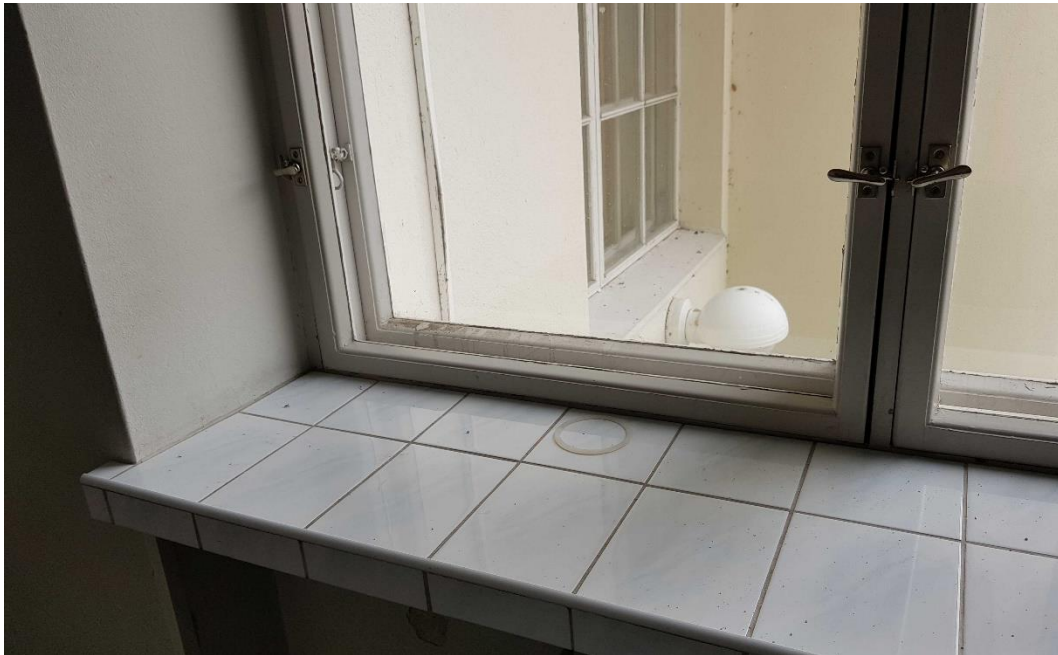
Luokkahuoneiden käytävällä ikkunat ovat alkuperäiset kaksinkertaiset ikkunat. Myös helat ovat alkuperäiset. Ikkunapenkit lienee laatoitettu peruskorjauksen yhteydessä.

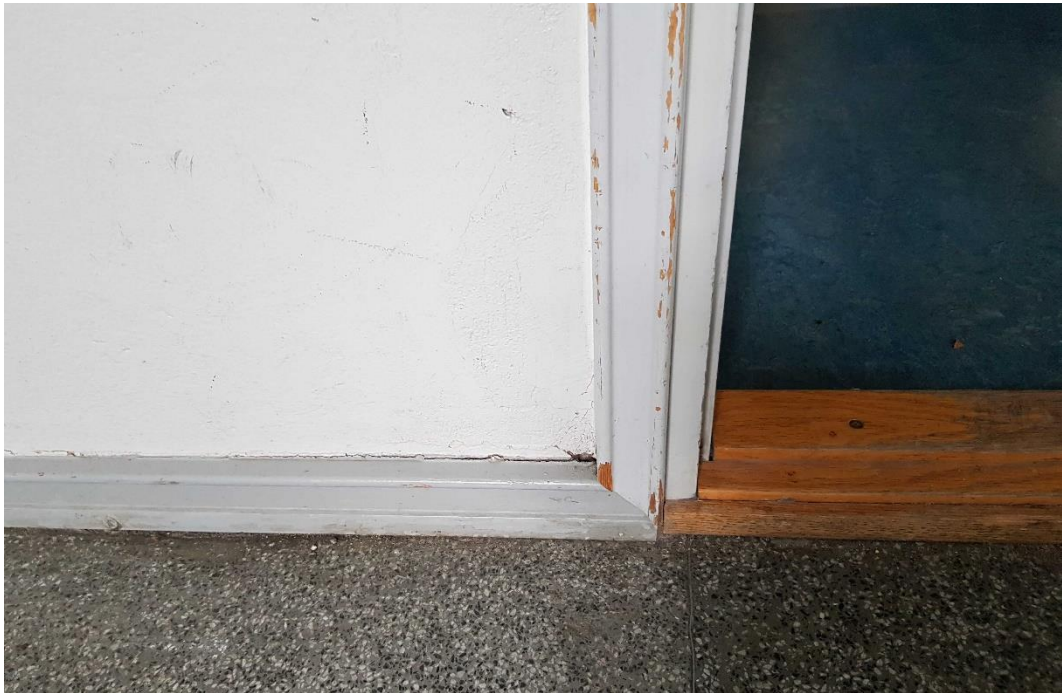
Luokkahuoneiden ovia kehystävät alkuperäiset molemmilta reunoiltaan tyylikkäästi profiloituneet listat. Listat lienee olleet alun perin lakatut. Myös lattialistat vaikuttavat alkuperäisiltä – käytävän lattiapinta on alkuperäinen, joten listoja ei ole ollut tarvetta irrottaa ja uusia.

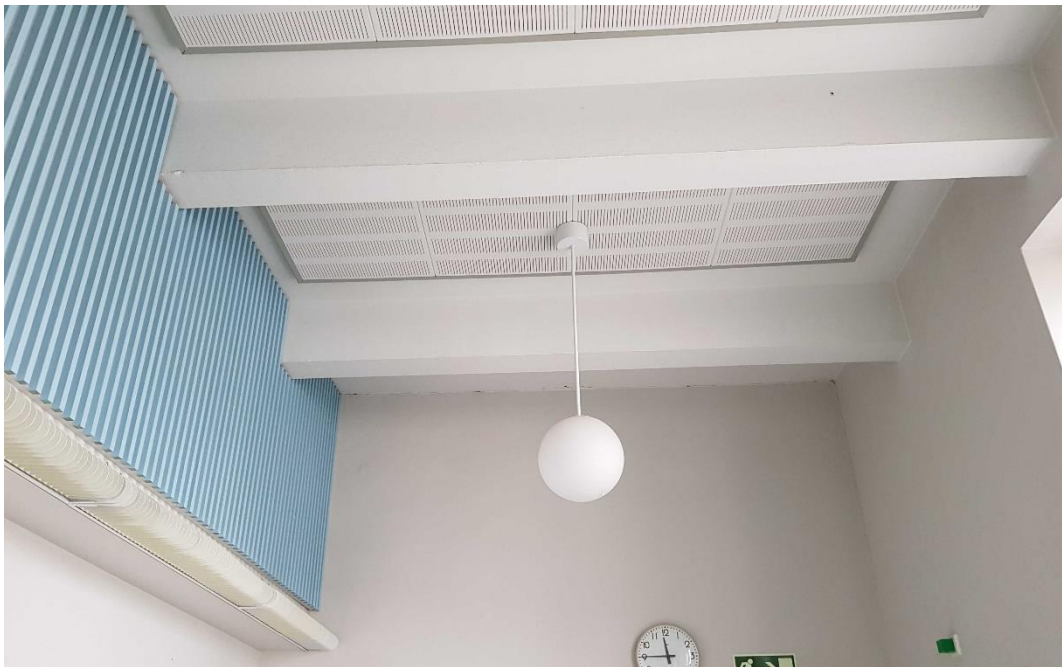
Alun perin luokkahuonesivessä on käytävillä ollut poikittaisten palkkien kannattama sileä, rapattu katto. Akustiikkalevyt on lisätty peruskorjauksen yhteydessä.

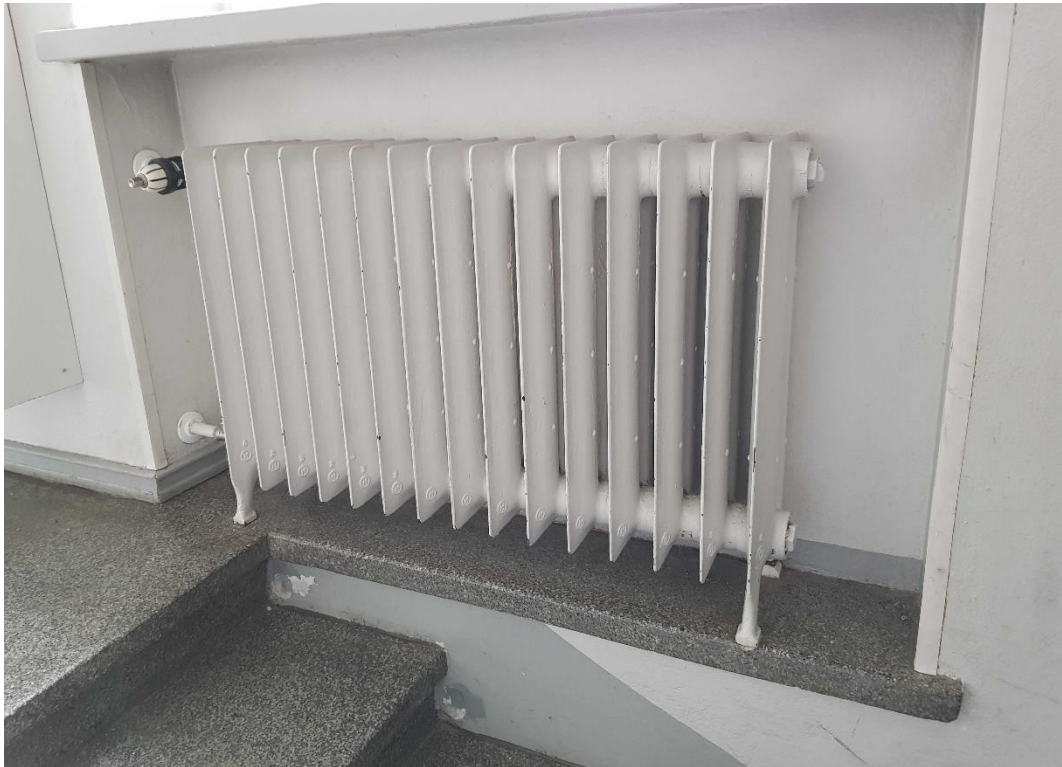
Patterit ovat koko rakennuksessa alkuperäiset.

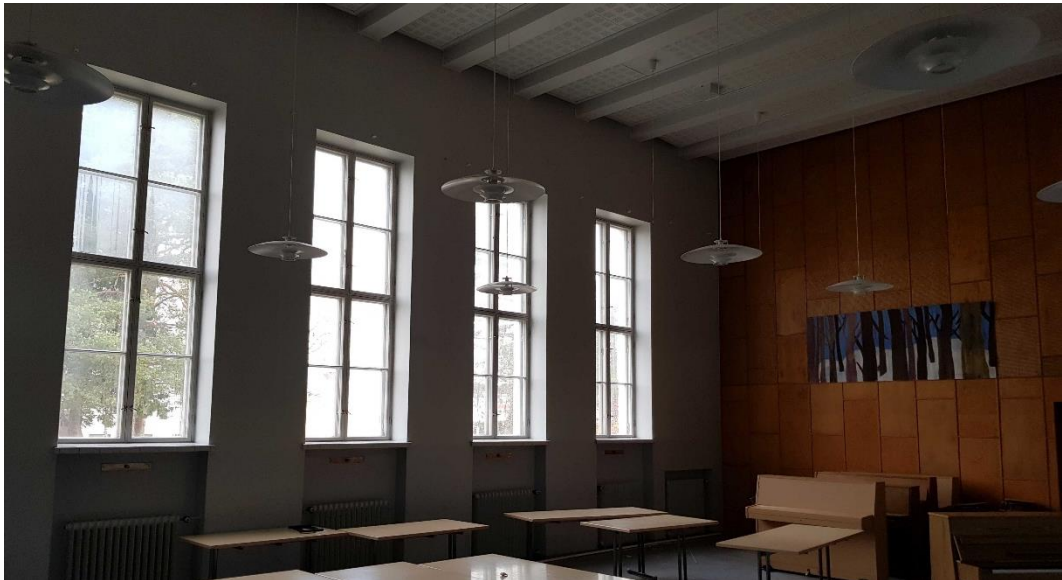
Salissa korkeat ja kapeat ikkunat ovat alkuperäiset. Myös ikkunoiden helat ovat alkuperäiset.

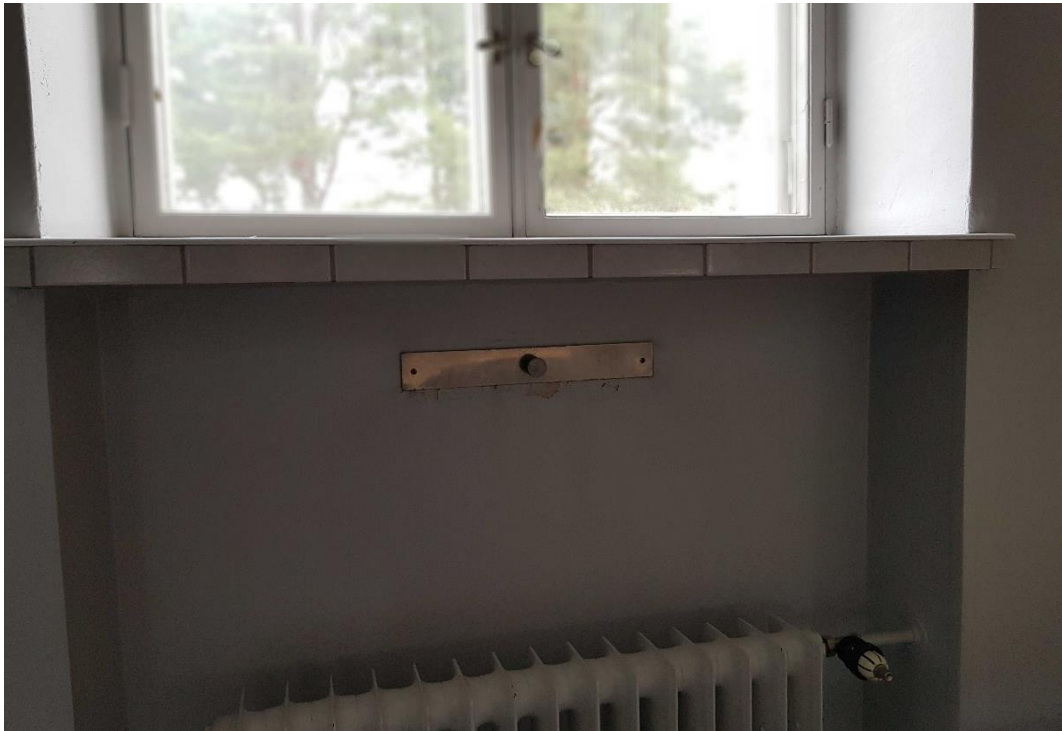
Salin ikkunoiden alapuolella on säädettävät tuuletusventtiilit.

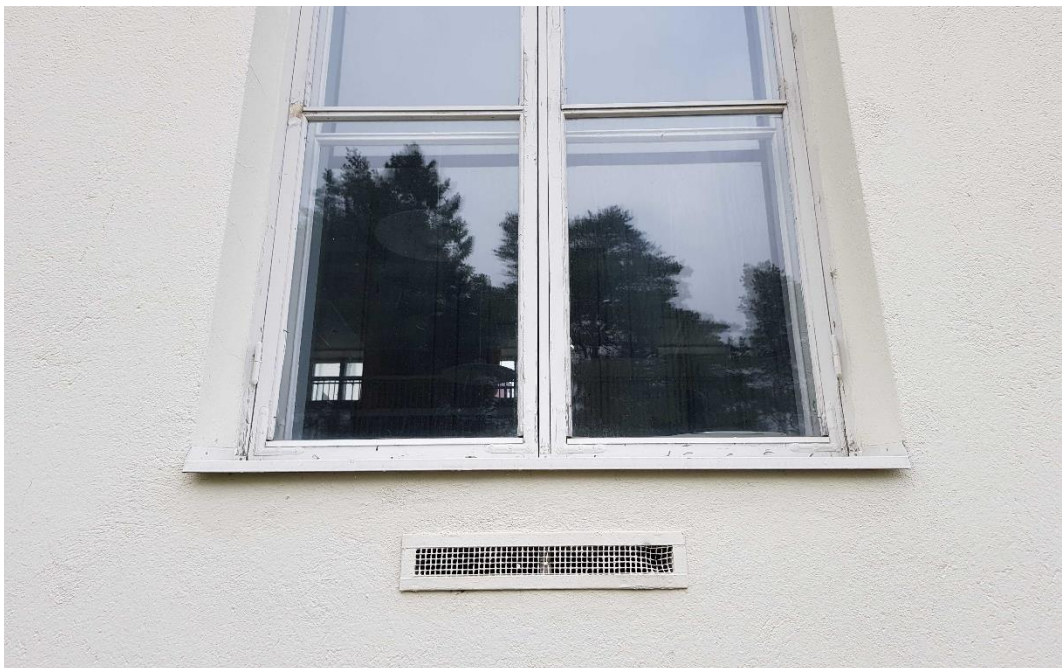
Julkisivussa on venttiilien kohdalla säleiköt.

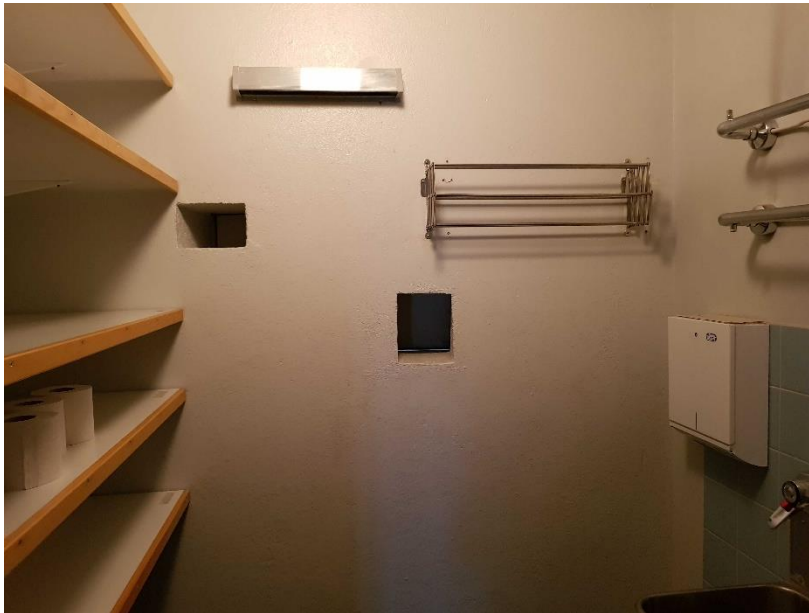
Vaneriseinän yksityiskohtia. Seinän yläosassa on kaksi kehystettyä aukkoa.

Aukot sijaitsivat nykyään siivouskomerona toimivassa tilassa. Alkuperäisissä piirustuksissa sen paikalla on porrastasanteelle avautuva pieni huone/komero, jota ei ole nimetty. Aukkojen käyttötarkoitus ei ilmene piirustuksista. Aukot on voitu alun perin tehdä elokuvaprojektorin varten. Kenties salin alun perin tasaiseksi ratulle takaseinälle on aikoinaan heijastettu elokuvia.

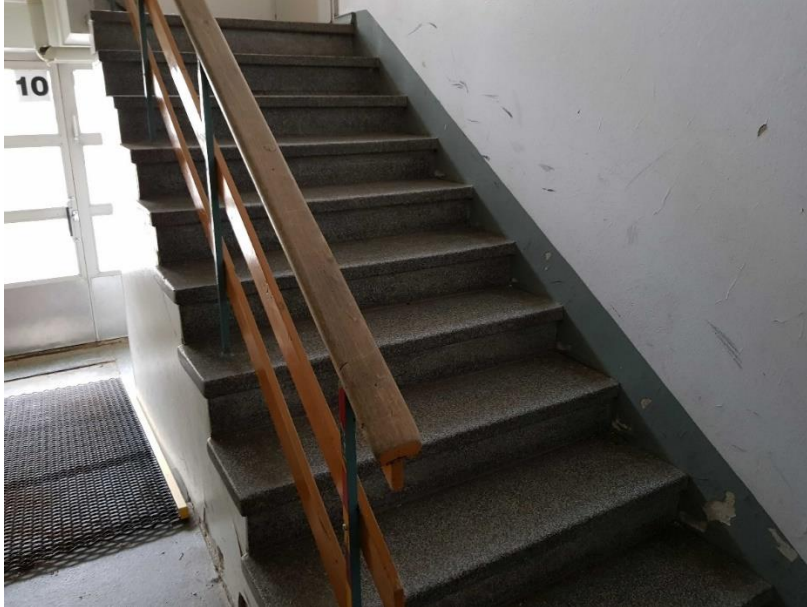
Asuntosiiiven porrashuone on säilynyt lähes alkuperäisessä asussaan. Portaiden ja välitasojen marmorimosaikkipinnat sekä porraskaiteet ovat alkuperäiset.

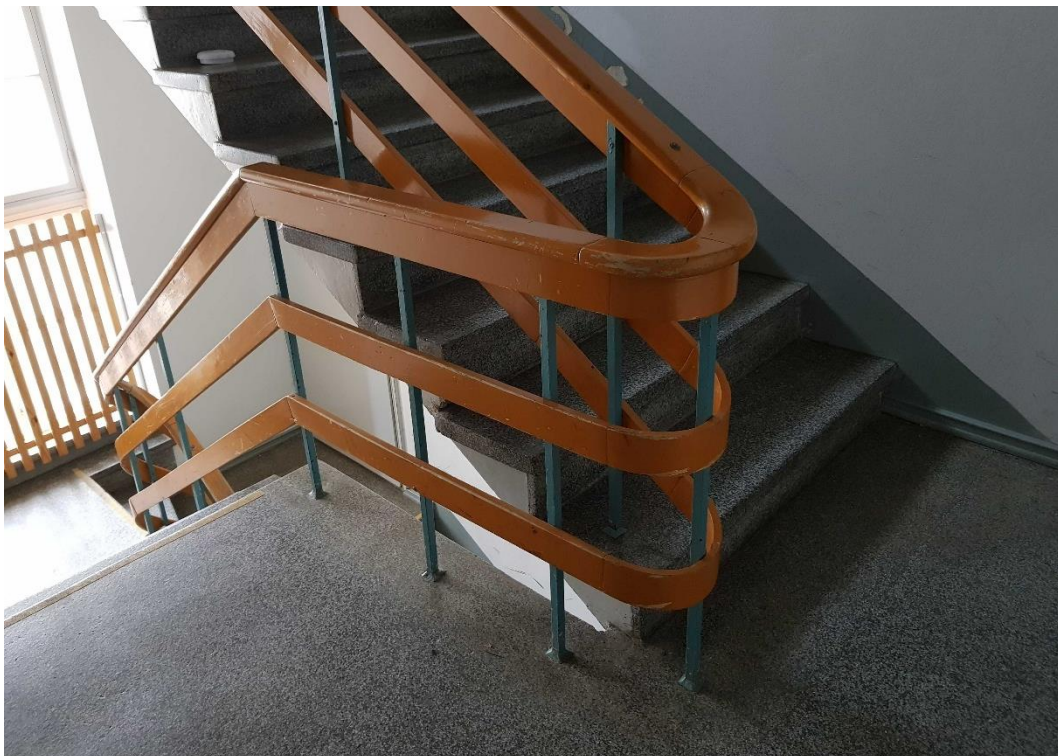
Portaikokaitteissa on hyvin säilyneitä detaljeja. Kaide on hivenen eri näköinen kuin pääportaikokaide.

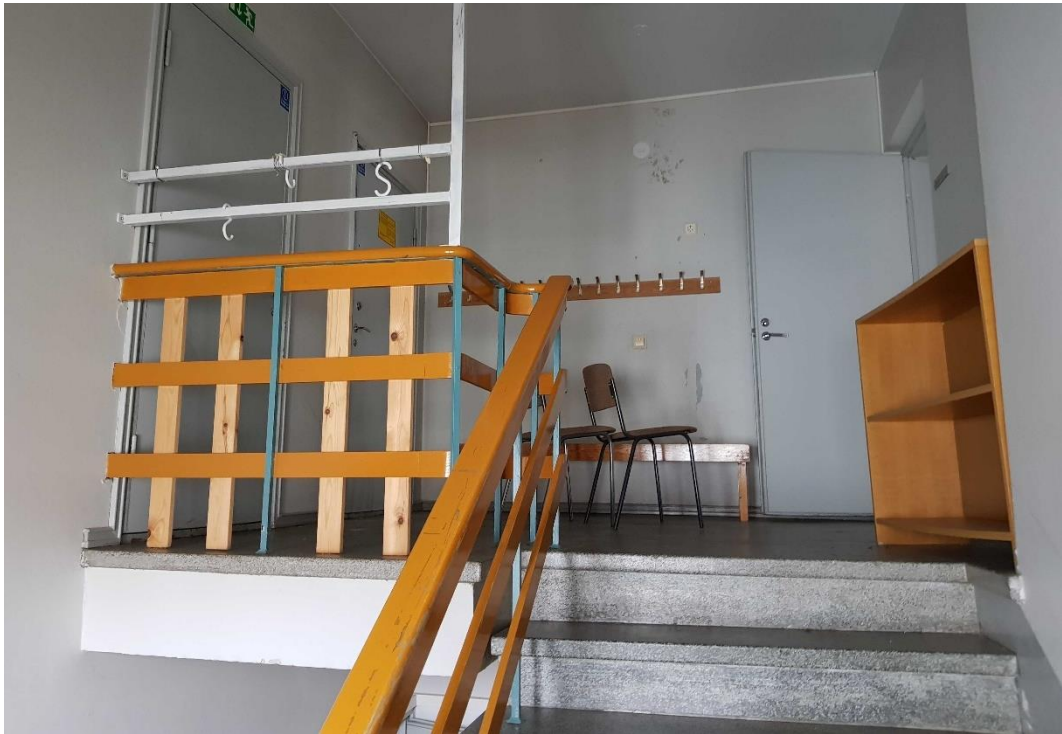
Toisessa kerroksessa porrastasanteelta avautuvat sisäänkäynnit alun perin asuinnoiksi suunniteltuihin tiloihin. Myöhemmin asuintilat ovat toimineet erityisopetuksen tiloina.

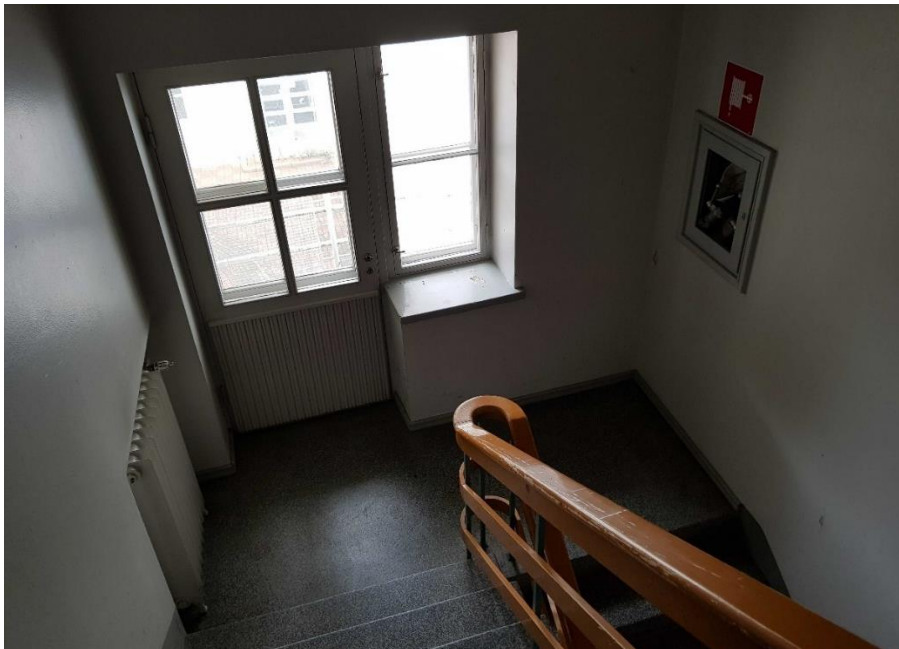
Portaan välitasanteelta tuuletusparvekkeelle johtava ovi ja sen vieressä sijaitseva ikkuna ovat alkuperäiset.
