RAKENUSHISTORIASELVITYS

KUHMO – KONTION KOULU

Kontion koulu on valmistunut vuonna 1950. Koulurakennuksen on suunnitellut Arkkitehtuuritoimisto Lappi-Seppälä & Martas Oy Helsingistä. Rakennus on tunnettu myös nimillä Kuhmon kirkonkylän kansakoulu ja Kivikoulu.

Rakennushistoriaselvityksen on laatinut arkkitehti, TKT Kaisa Mäkinie mi Sweco Ympäristö Oy:stä. Selostuksen kuvat Kaisa Mäkinie mi, jos ei toisin mainita.

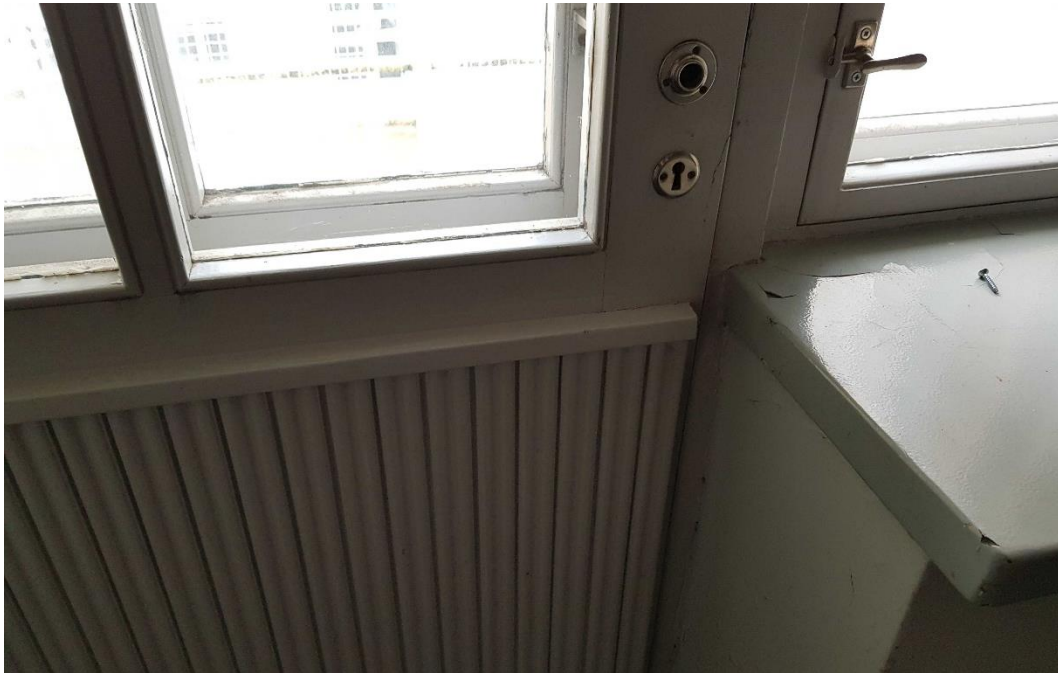
Tuuletusparvekkeen ovesa on alkuperäinen panelointi.

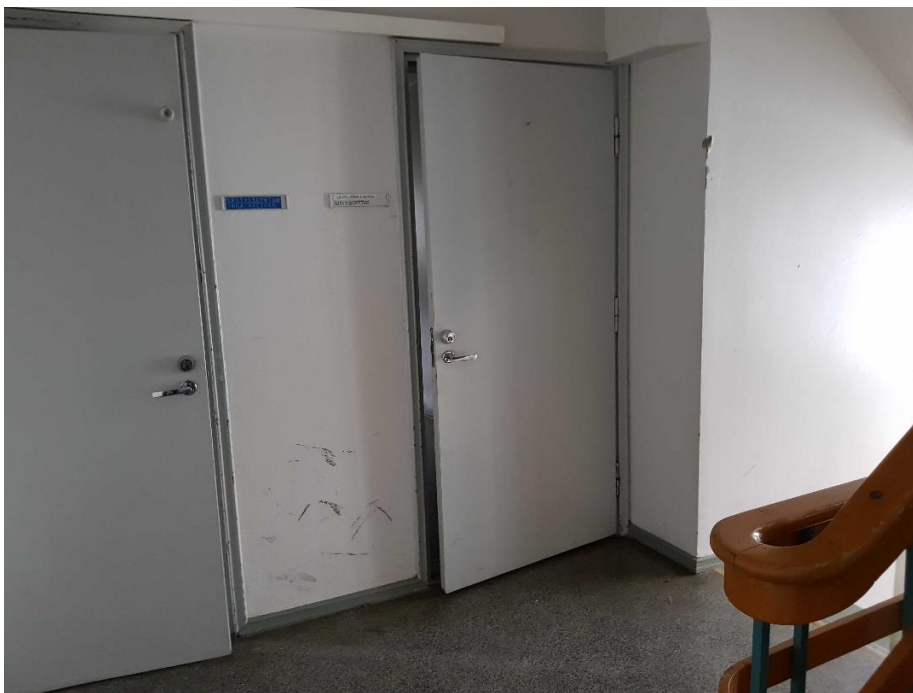
Asuntojen porrashuoneisiin avautuvat ulko-ovet ovat mahdollisesti alkuperäiset, vuoden 1990 peruskorjauksen yhteydessä kunnostetut ja maalatut. Ovia kehystävän alkuperäiset listat. Myös porrashuoneen jalkalistat lienevät alkuperäiset.

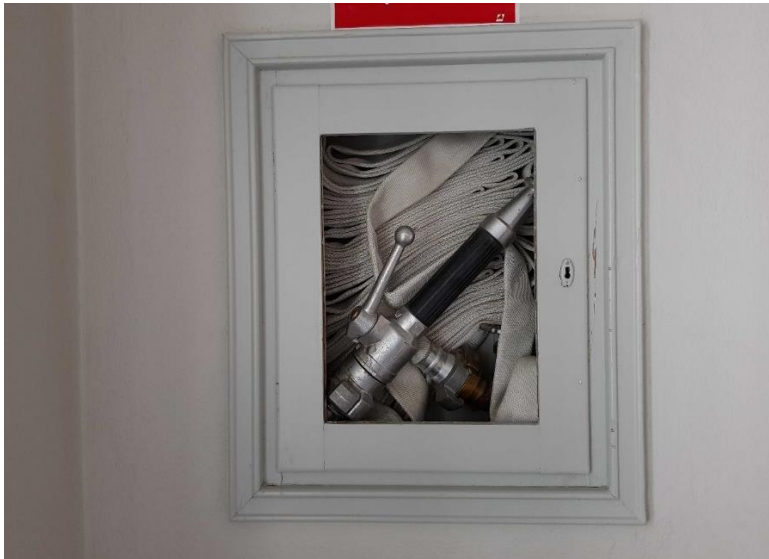
Portaikon seinässä välitasanteen kohdalla omaleimaisena yksityiskohtana on alkuperäinen paloletku.

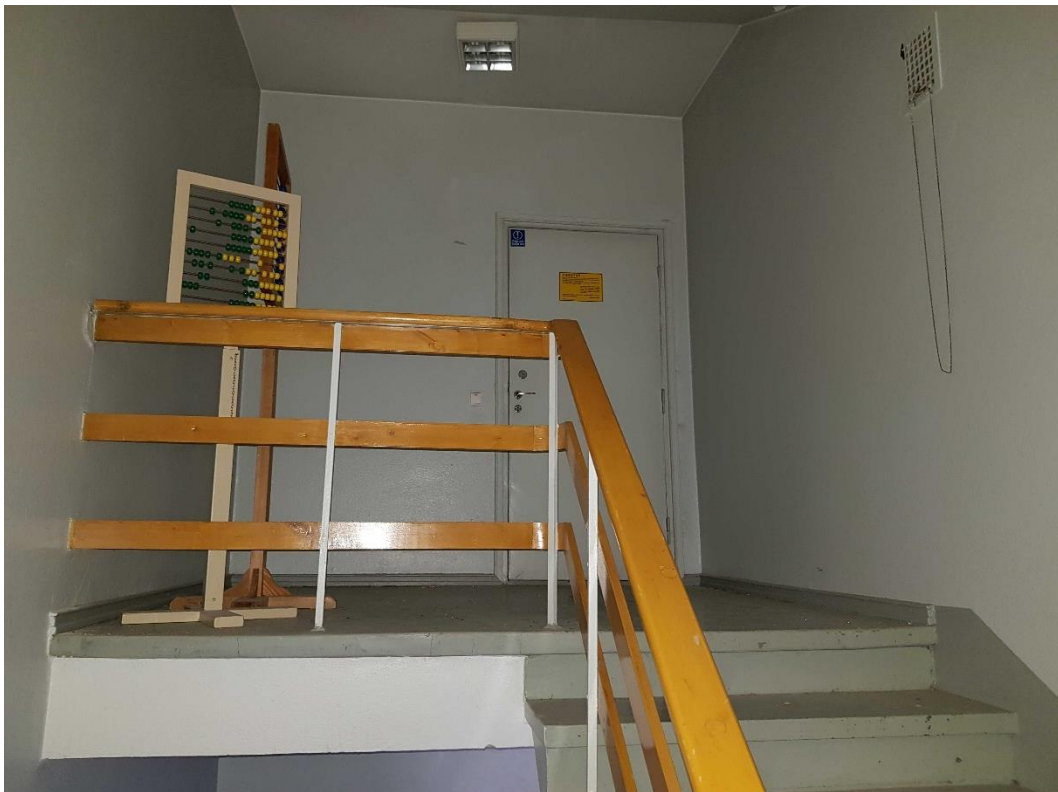
Voimistelu- ja juhlasaliin johtava porrashuone

Samoin kuin asuntosiivessä, myös voimistelu- ja juhlasaliin johtava porrashuone on säilynyt pääpiirteissään alkuperäisessä asussaan.

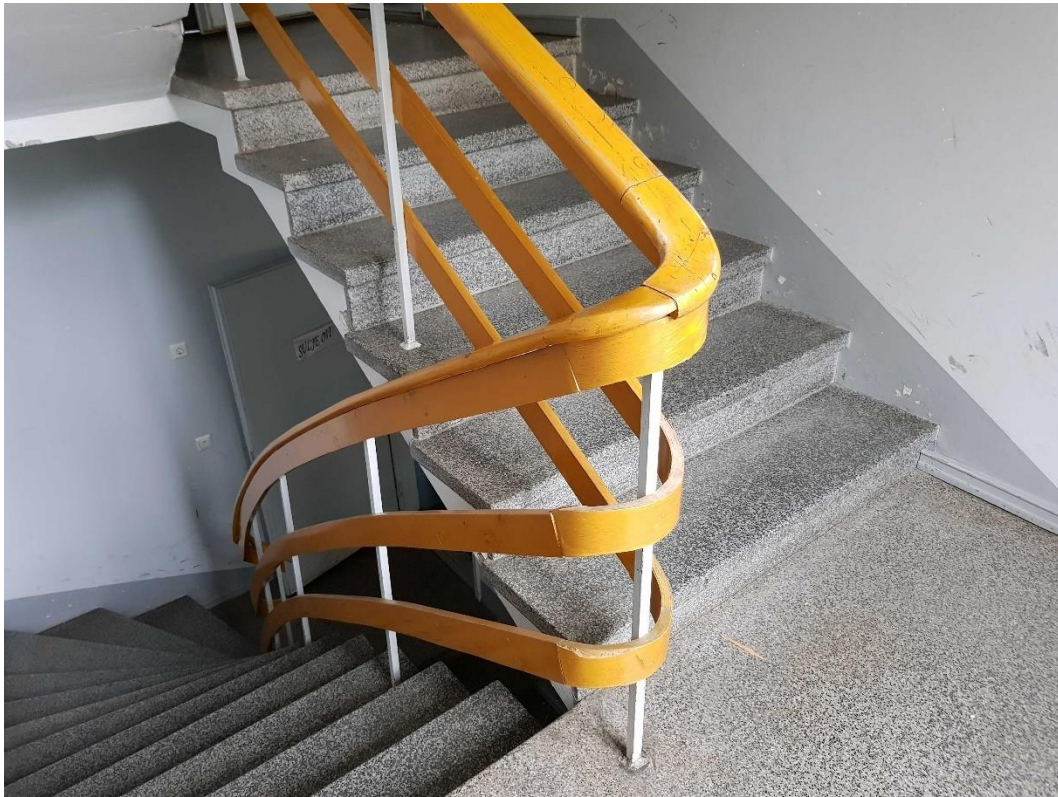
Porraskaide ja portaan mosaiikkibetonipinnat ovat alkuperäiset.

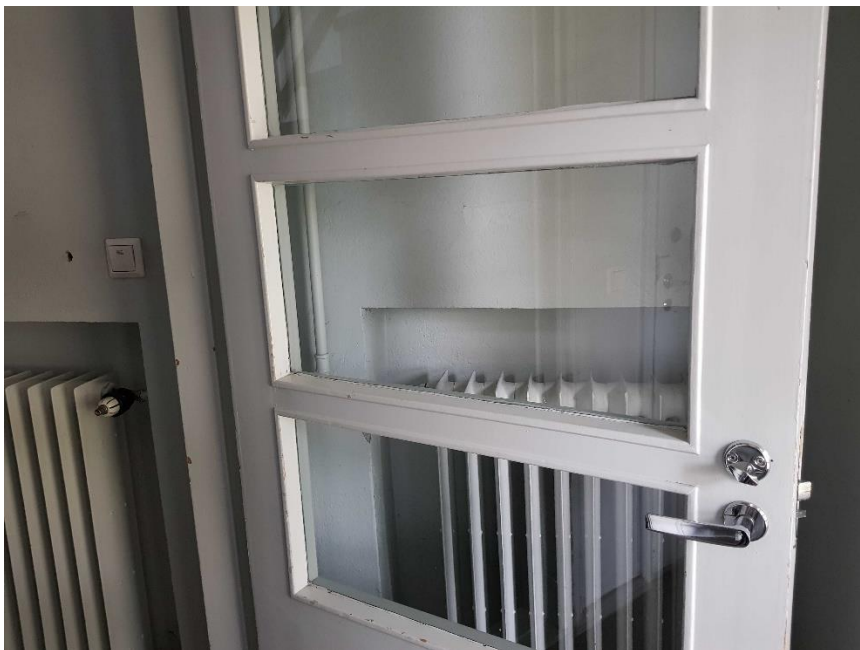
Voimistelu- ja juhlasaliivessä porrashuoneessa on säilynyt todennäköisesti alkuperäinen lasiovi.

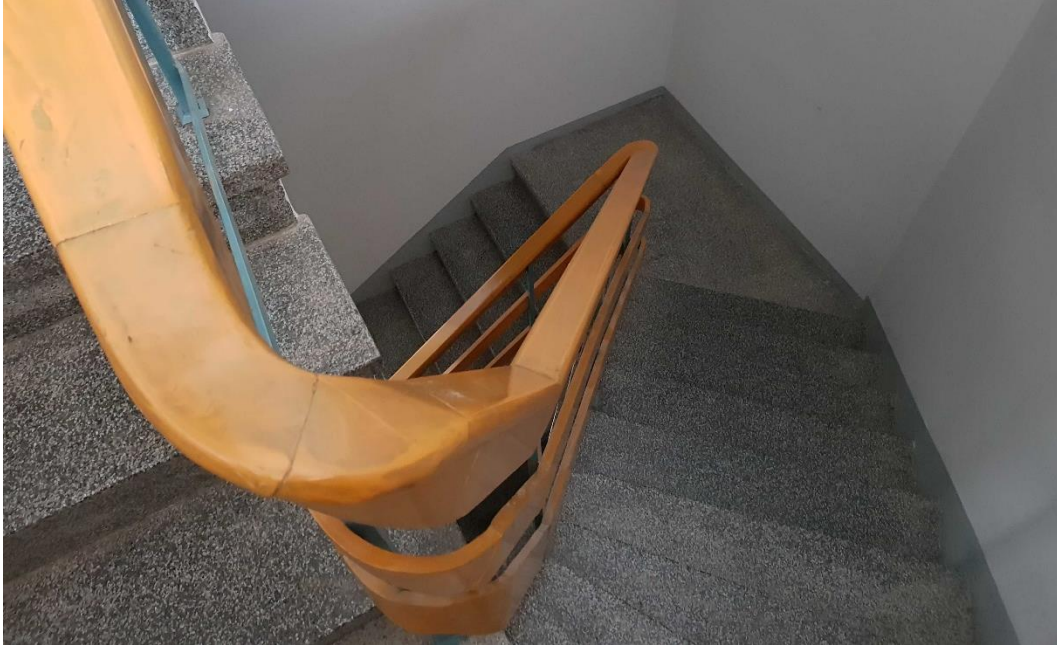
Ullakon porras

Luokkahuonesiiven ullakolle johtaa toisesta ja kolmannelta kerroksesta veistoksellinen porras. Portaikko on säilynyt alkuperäisessä asussaan. Portaiden ja välitasanteiden marmorimosaiikkipinnat sekä porraskaiteet ovat alkuperäiset. Ylimmät askelmat ovat maalattua betonia.

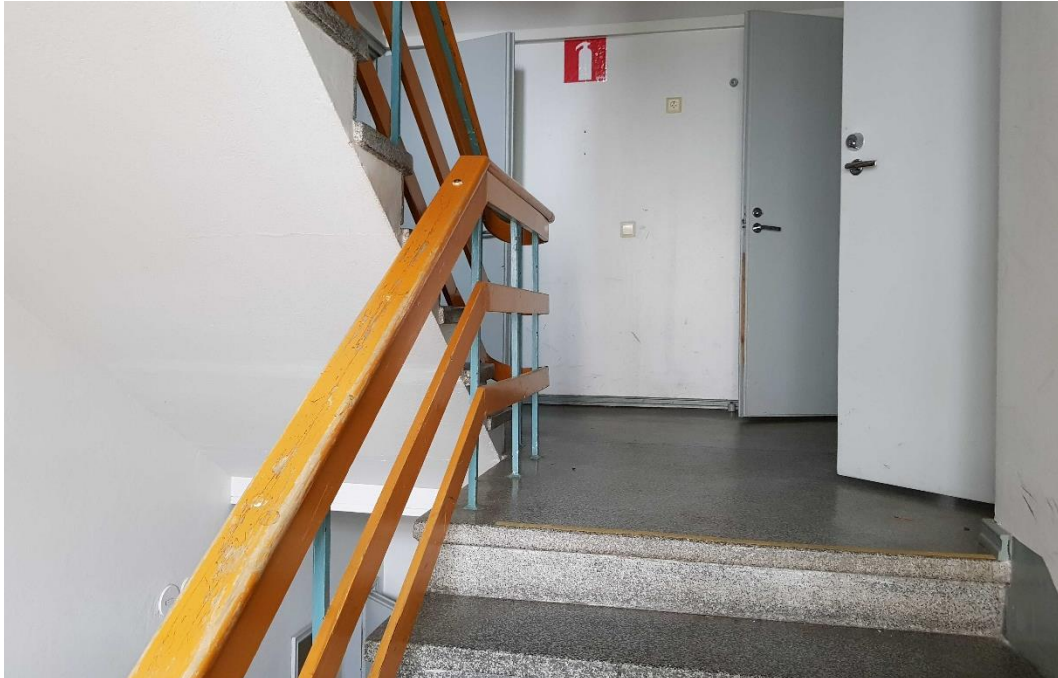
Asunnot

Alkuperäisissä suunnitelmissa koulurakennukseen oli suunniteltu kaikkiaan 11 asuntoa. Vuoden 1990 peruskorjauksen yhteydessä osa asunnoista purettiin keittiö- ja ruokailutilojen sekä teknisen työn tilojen tieltä. Osa asunnoista määriteltiin suunnitelmissa opettajien työtiloiksi ja erityisopetuksen tiloiksi. Peruskorjauksessa koulurakennukseen jäi edelleen asuinkäyttöön 2 asuntoa. Toimistotiloiksi ja erityisopetuksen tiloiksi osoitetujen asuntojen tilajako säilyi peruskorjauksessa kuitenkin ennallaan. Myös näihin asuntoihin kuuluneet keittiöt ja kylpyhuoneet säilyivät. Niiden kalustus on aikojen kuluessa uusittu.

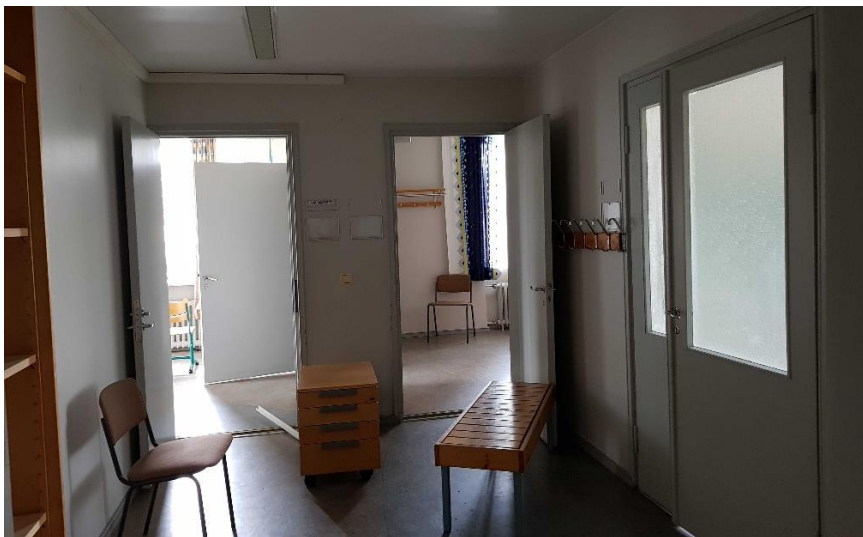
Asuntosiiiven toisessa kerroksessa sijaitsevat asunnot ovat toimineet peruskorjauksen jälkeen erityisopetuksen tiloina. Suuremman asunnon keskuksena on halli, jonka ympärille muut huoneet keskittyvät.

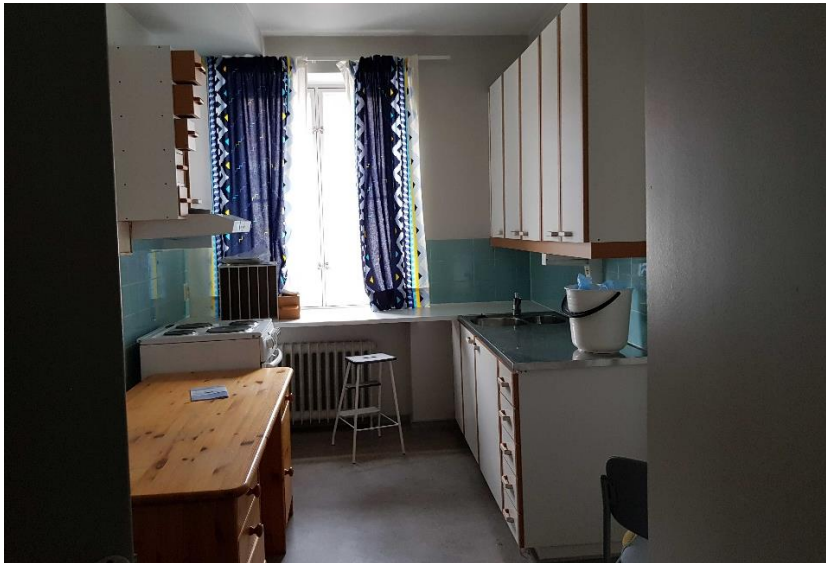
Erityisopetuksen tiloina toimineissa vanhoissa asunnoissa ovat edelleen olemassa keittiöt, mutta kalusteiltaan aikojen kuluessa uusittuina.

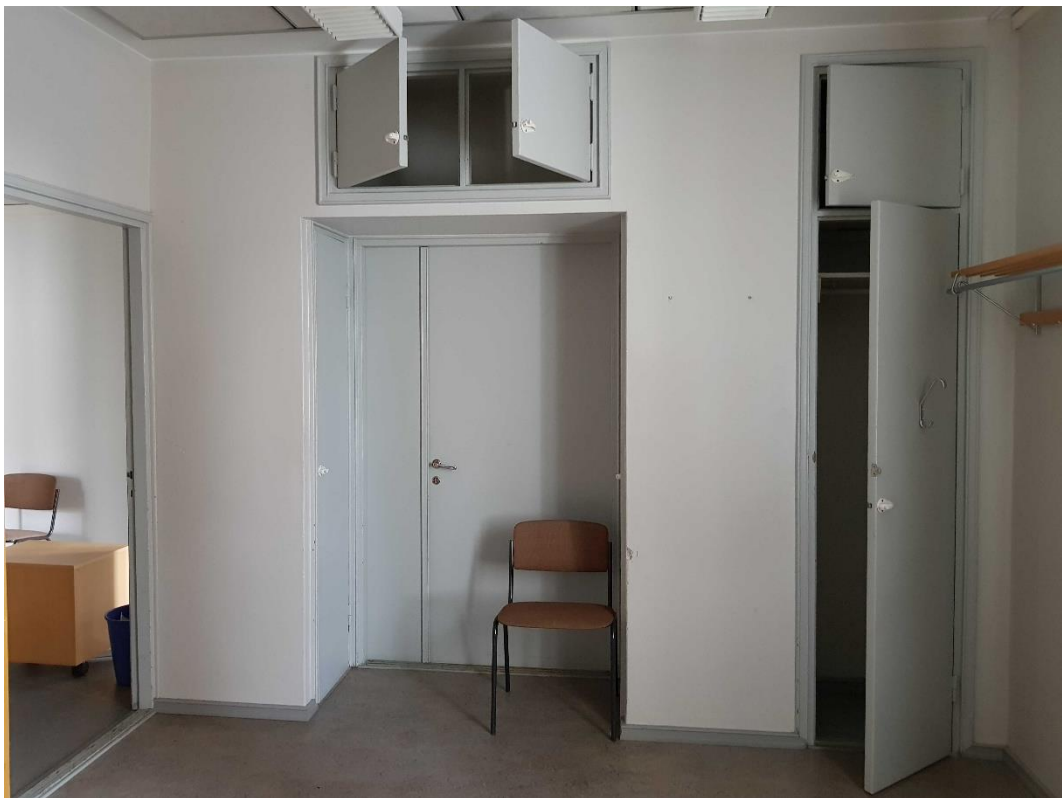
Asuntosiiiven toisessa kerroksessa pihan puolella sijaitsevassa 91 m2 asunnossa ovat säilyneet makuuhuoneen ja olohuoneen välisen oven ympärillä kiinteät seinään upotetut komerot.

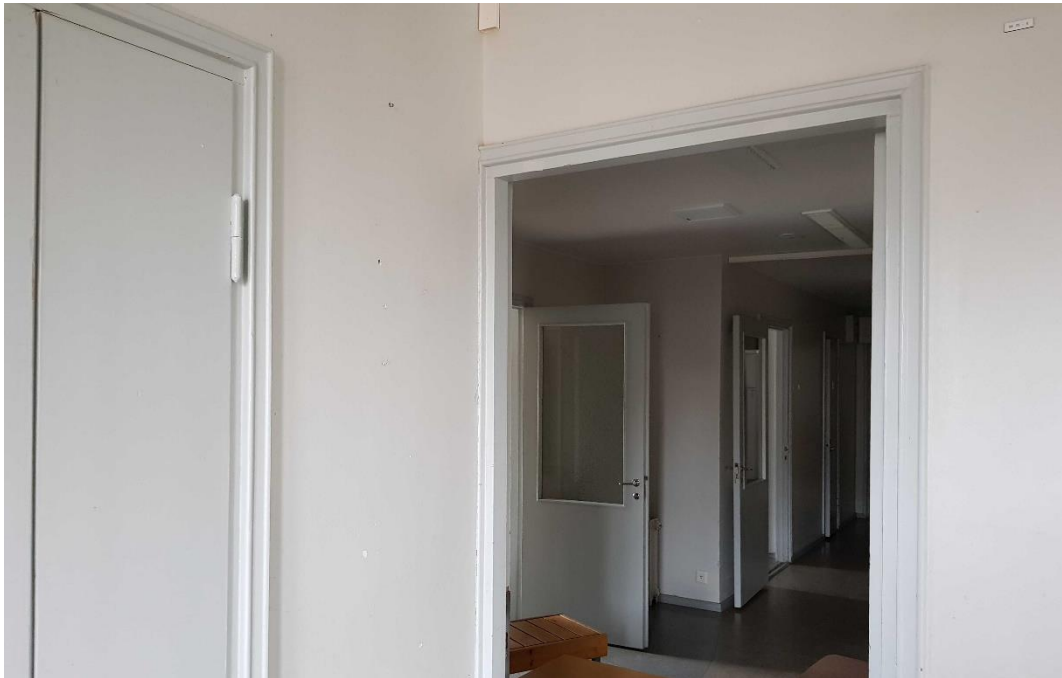
Ovia kehystävät listat ja oletettavasti myös väliovet ovat alkuperäiset. Lattiapinnat on peruskorjauksen yhteydessä uusittu, seinät on maalattu ja kattoon on asennettu akustiikkalevyt.

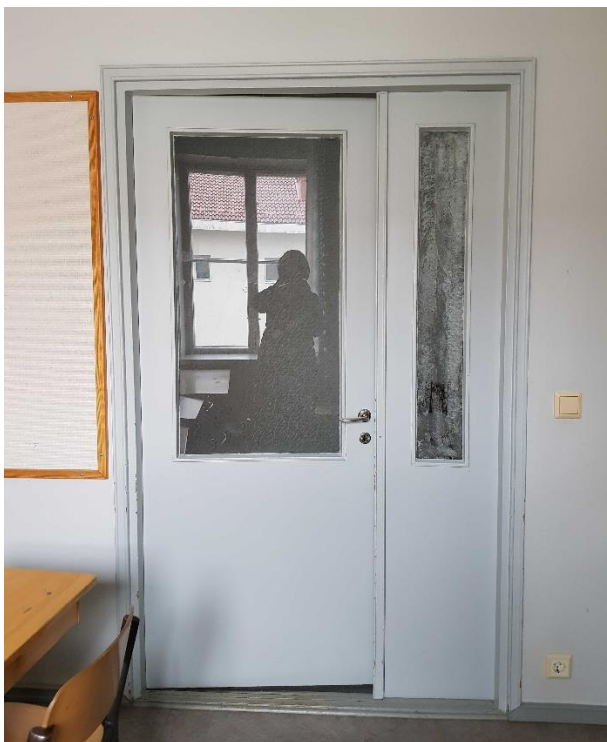
Asumossa ovat säilyneet hallin ja ruokailuhuoneen väliset huurrelaiset ovet.

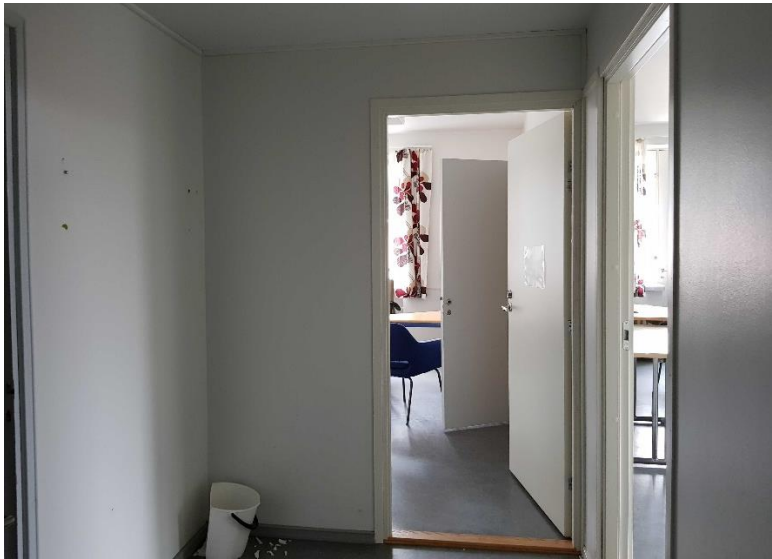
Voimistelu- ja juhlasaliiven päädyssä rakennuksen koilliskulmassa sijaitseva 62 m² kokoinen asunto on toiminut toimistotiloina.

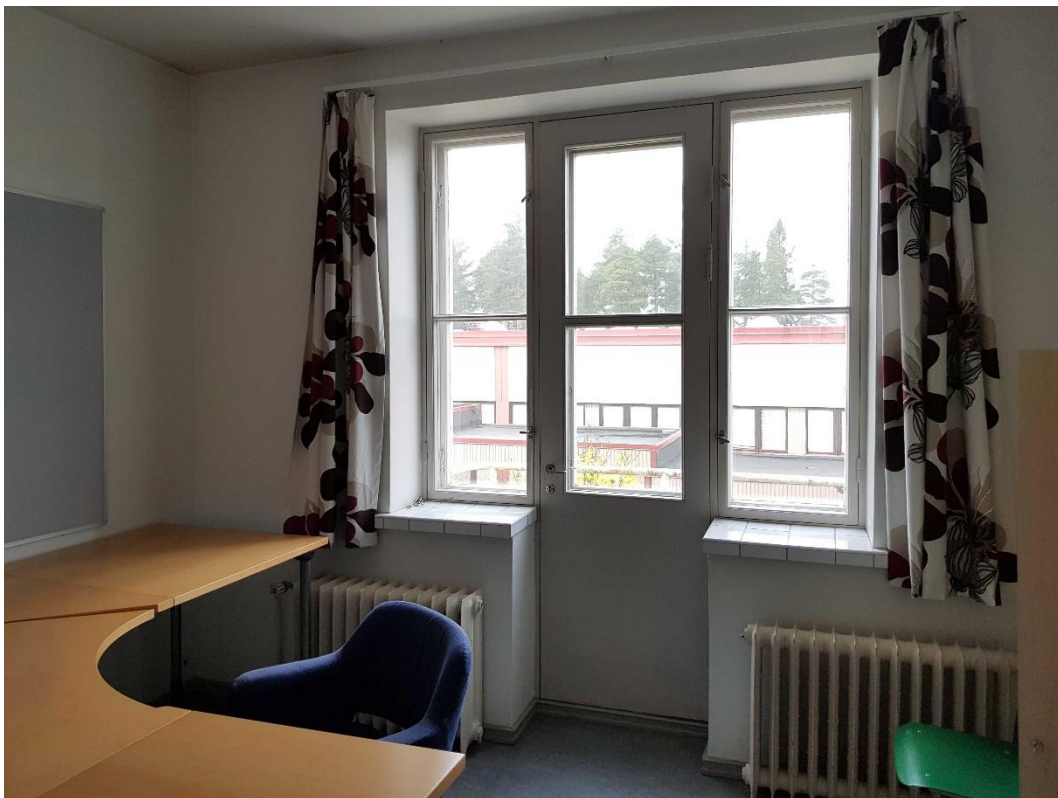
Olohuoneeksi suunnitellussa tilassa on Lammasjärven suuntaan avautuva parveke. Parvekkeen ovi ja sitä molemmin puolin kehystävät ikkunat ovat alkuperäiset. Ikkunapenkkien laatoitus lienee peräisin peruskorjauksen ajalta.

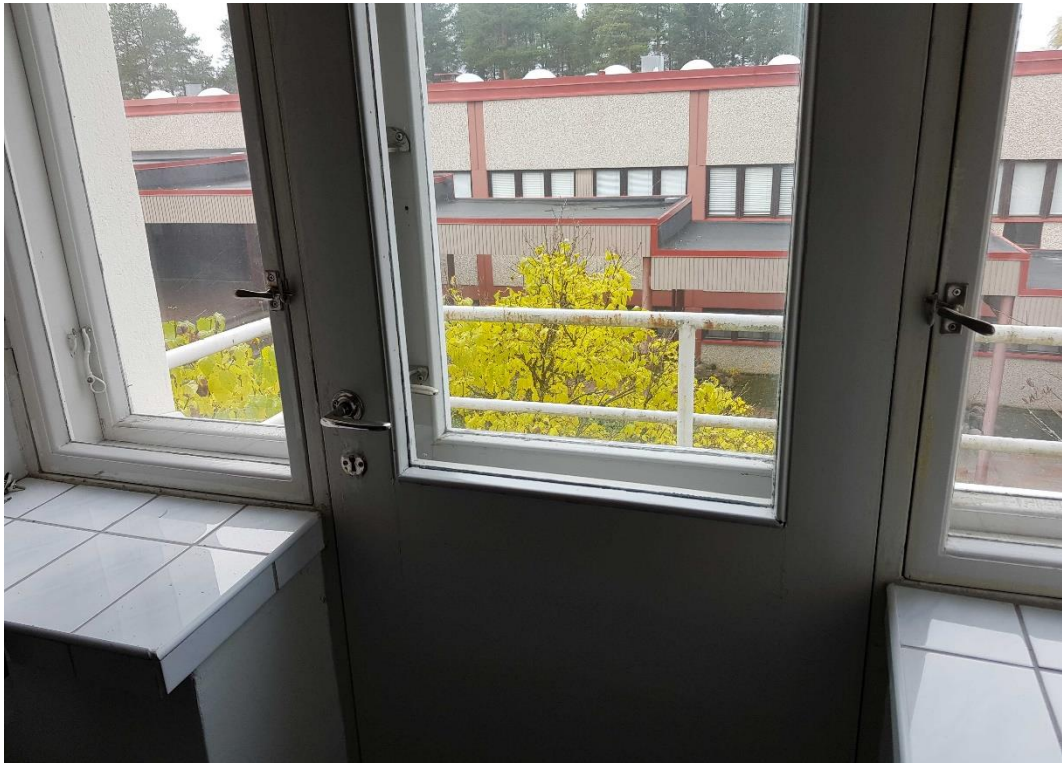
Parvekkeen ovi.
